見積範囲：自動ドア装置の一式交換工事

図面名称 鶴寿会館姿図・平面図・断面図	No.	月日	訂正事項	JADSA	理事	理事	設計	製図	監査	縮尺	設計監理	工事名 自動ドア装置一式交換工事	設計番号 2015-6-2	図番 1
					野口	野口	1/20	施工	股	月日	股			
NPO法人全国自動ドア産業振興会

兵庫県川西市小戸2-13-12  
老人憩いの家 鶴寿会館 様

平成27年7月23日 全国自動ドア産業振興会は、自動ドア装置を寄贈し、老朽化による危険を無くしました。

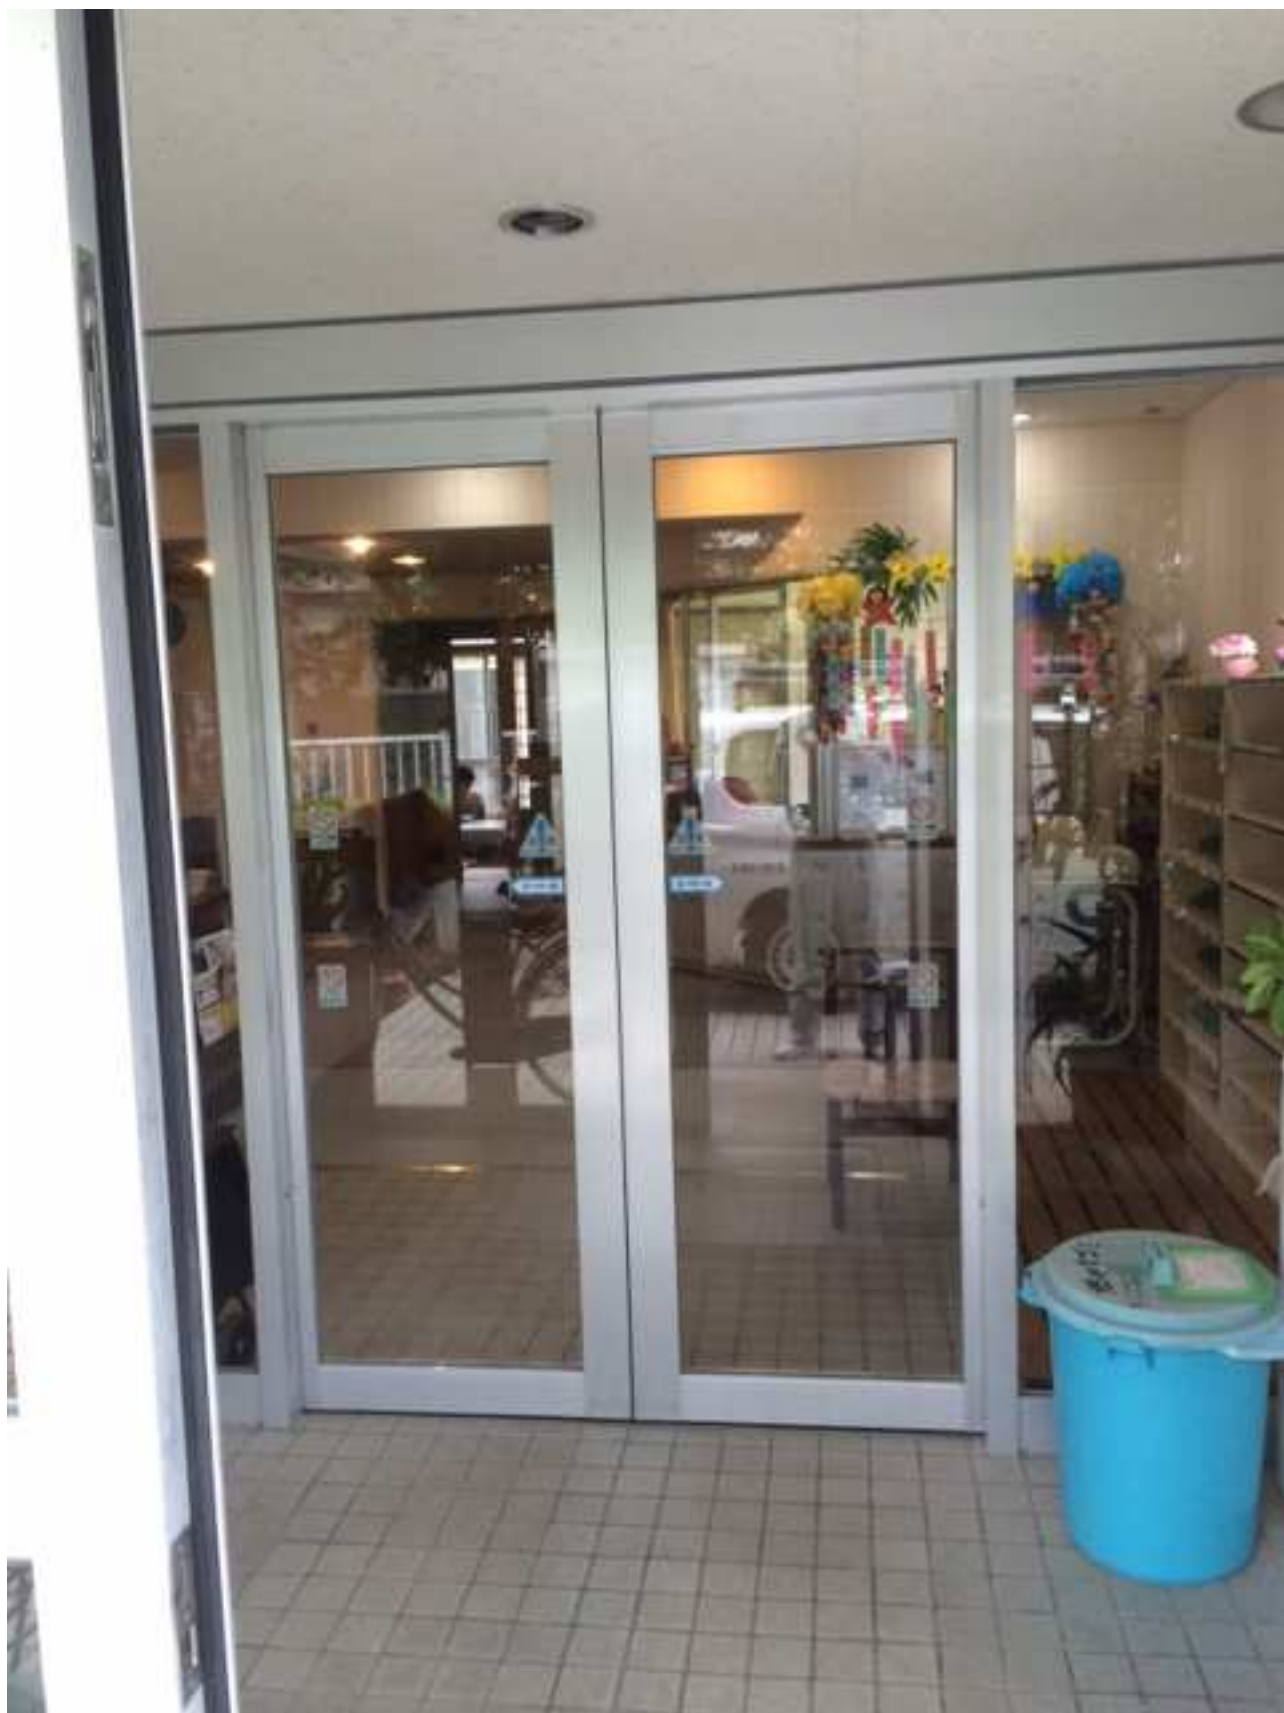
外側より撮影

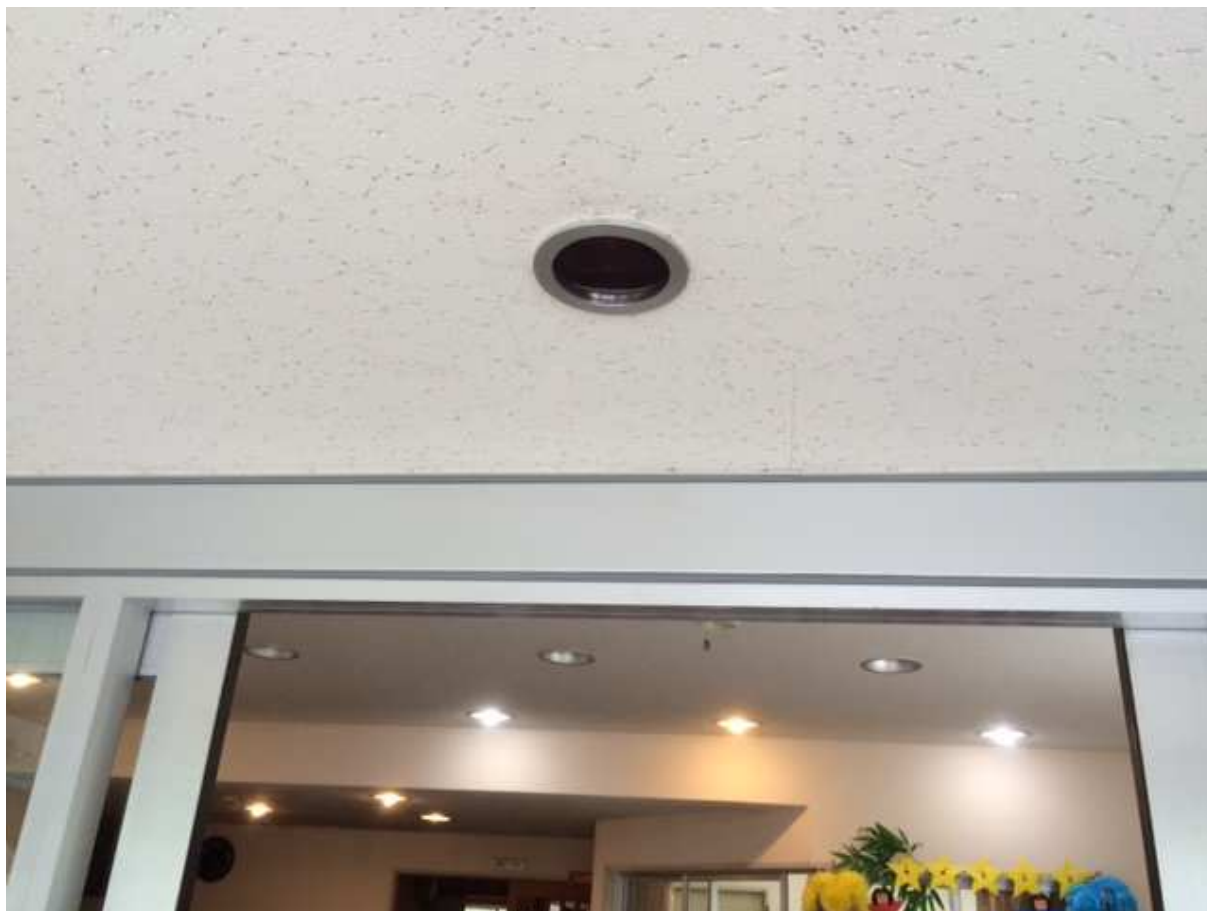
外側天井埋め込み型センサ↓

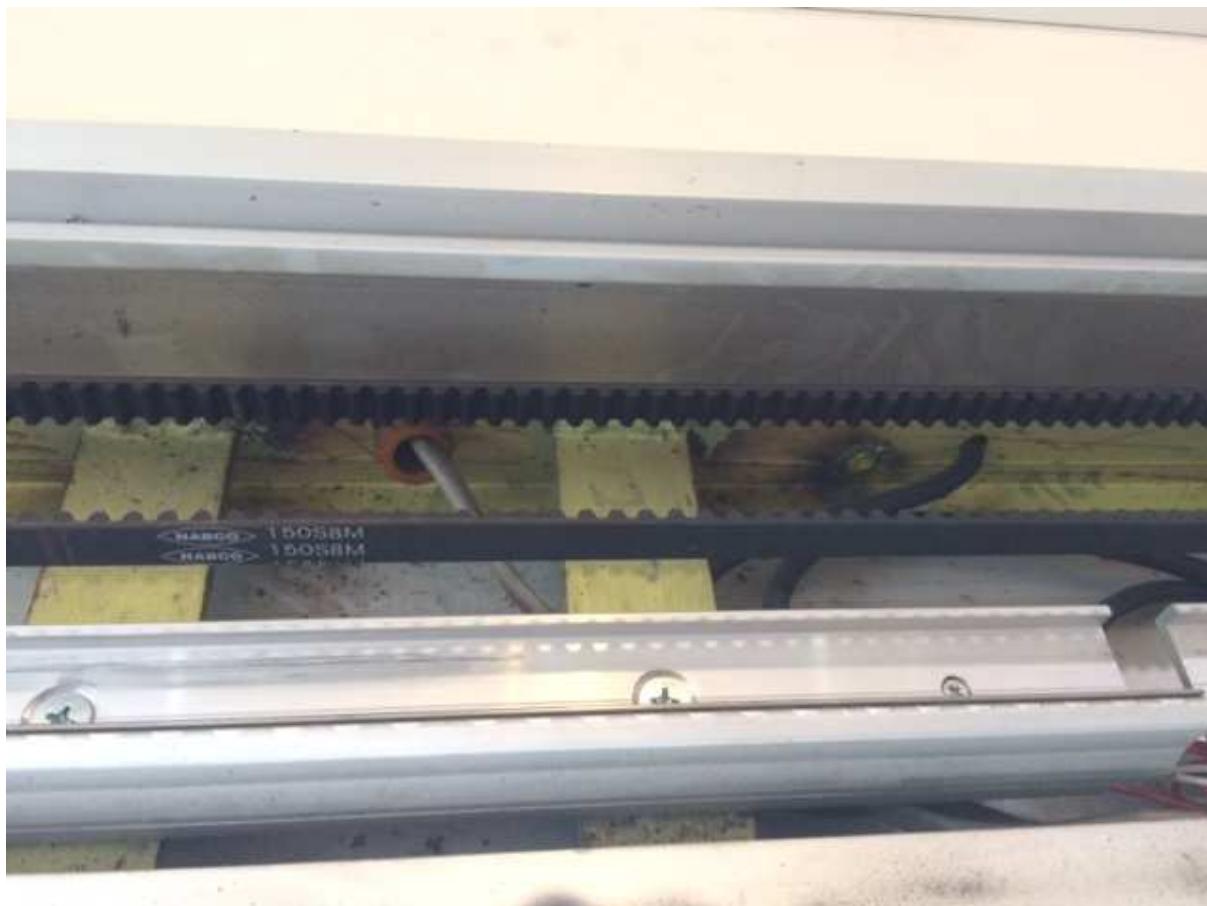
自動ドア電源↓

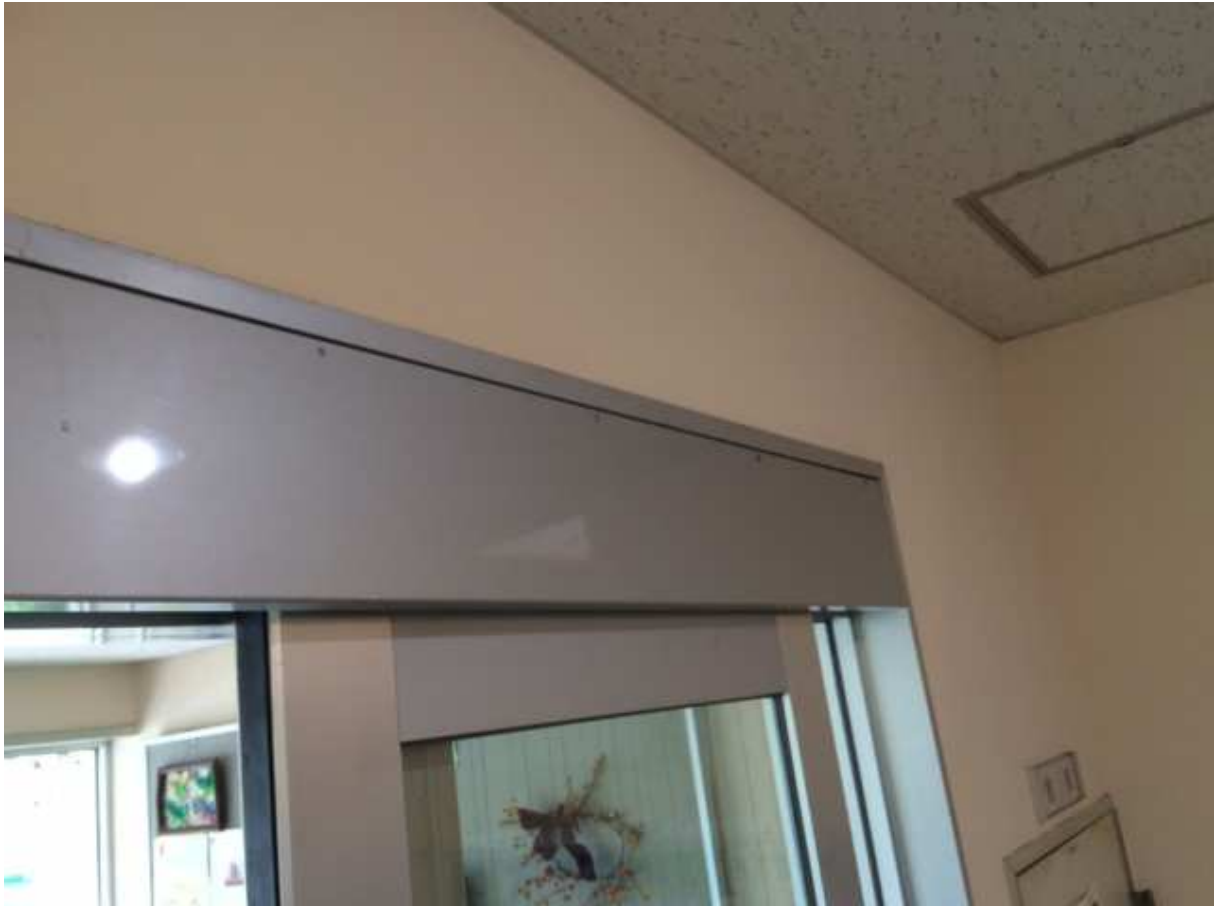
内観右側エンジン BOX の様子

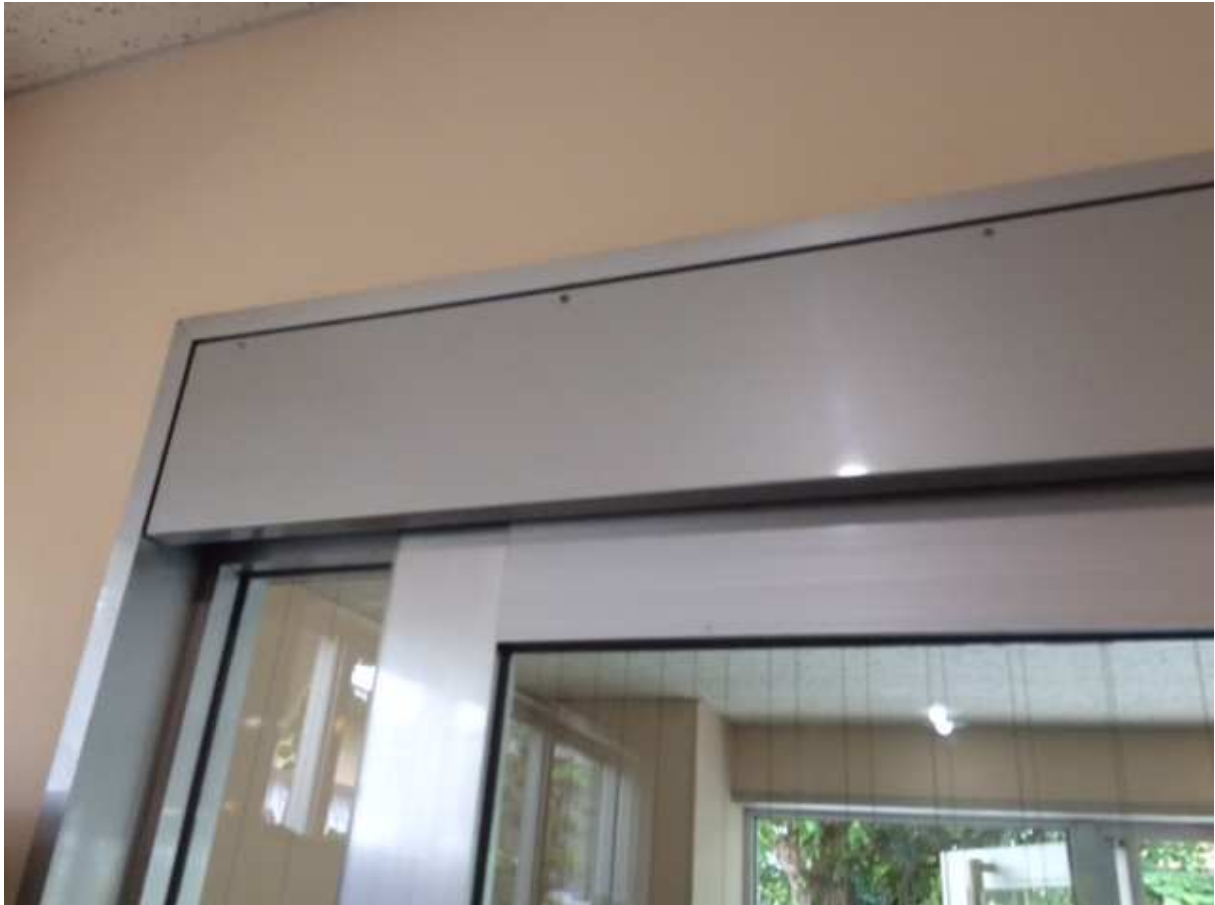
内観左側エンジン BOX の様子

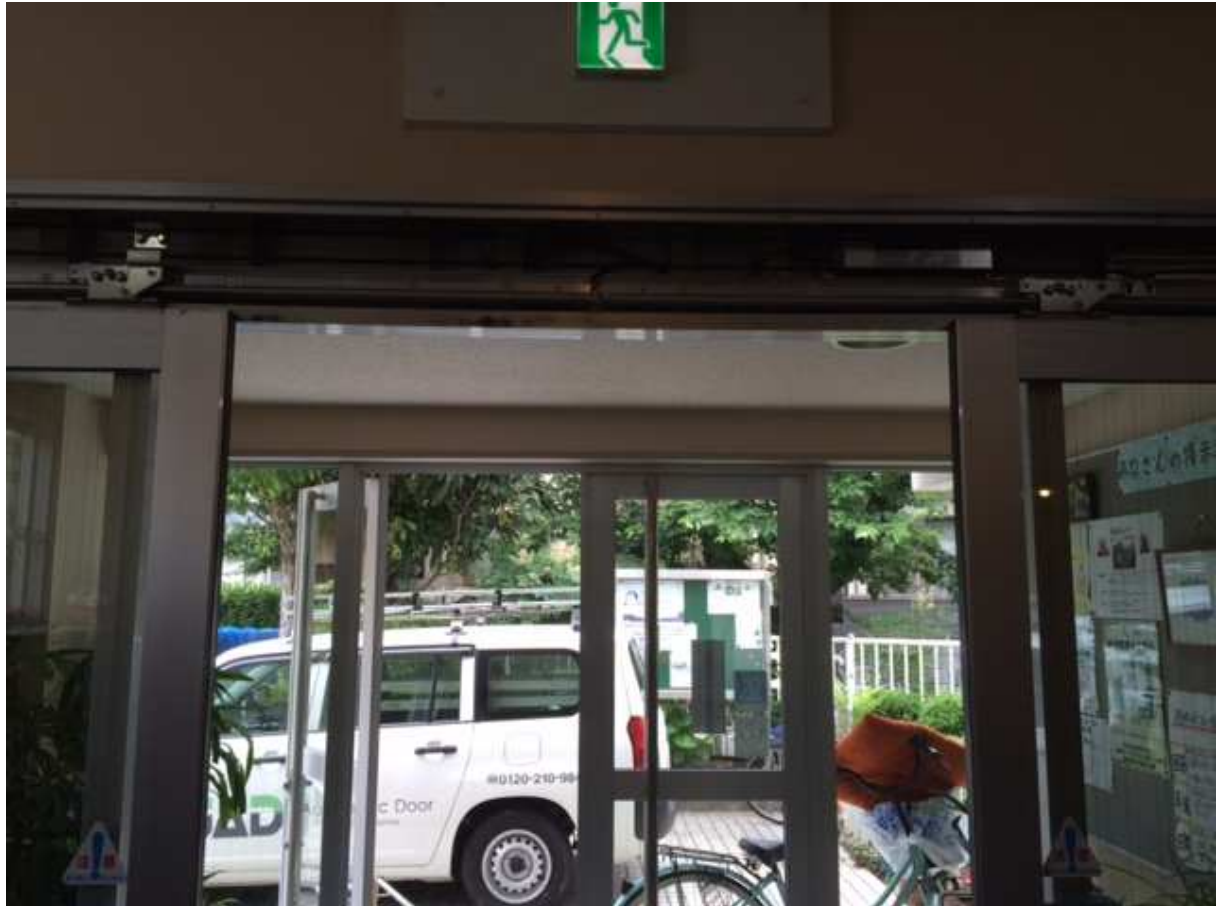
エンジン BOX カバーを外した状態

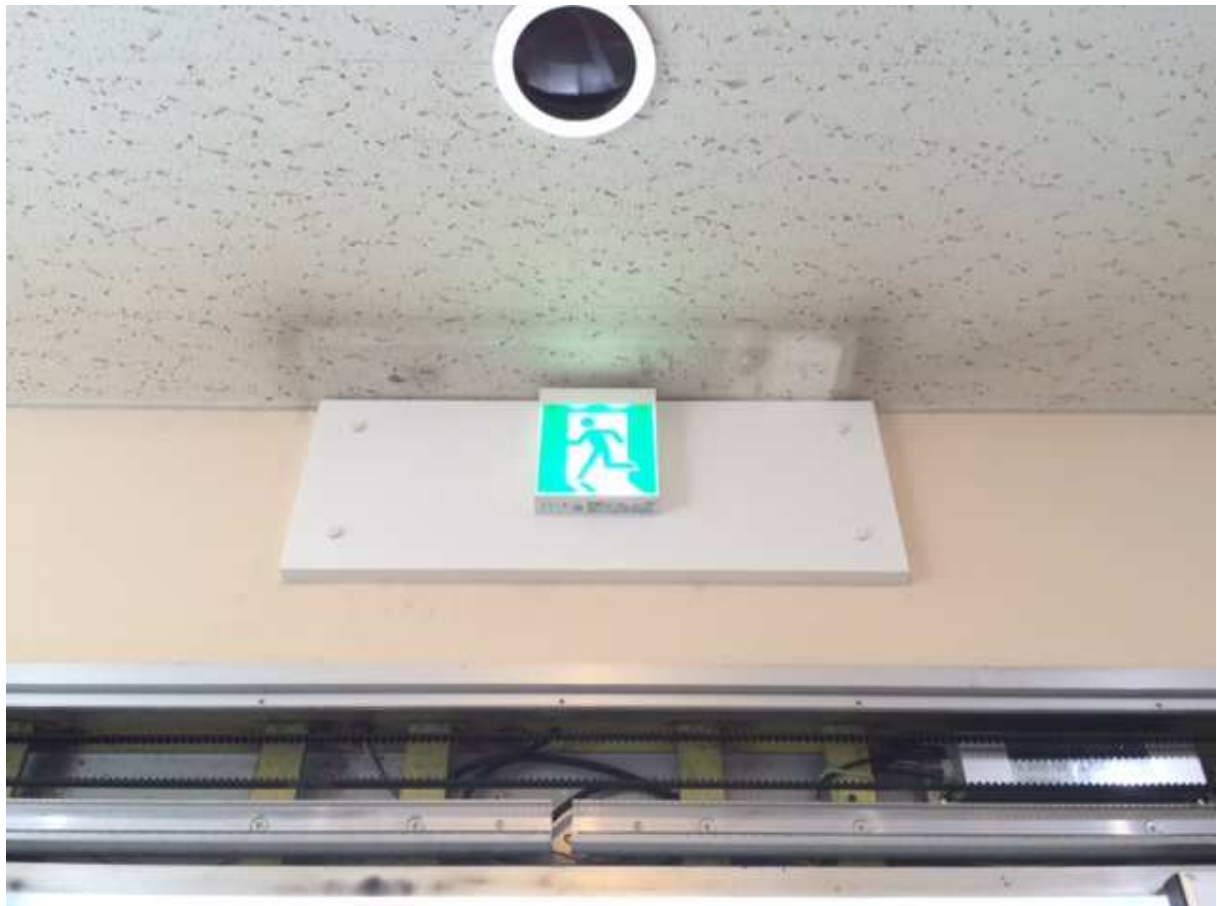
内側天井埋め込みセンサ

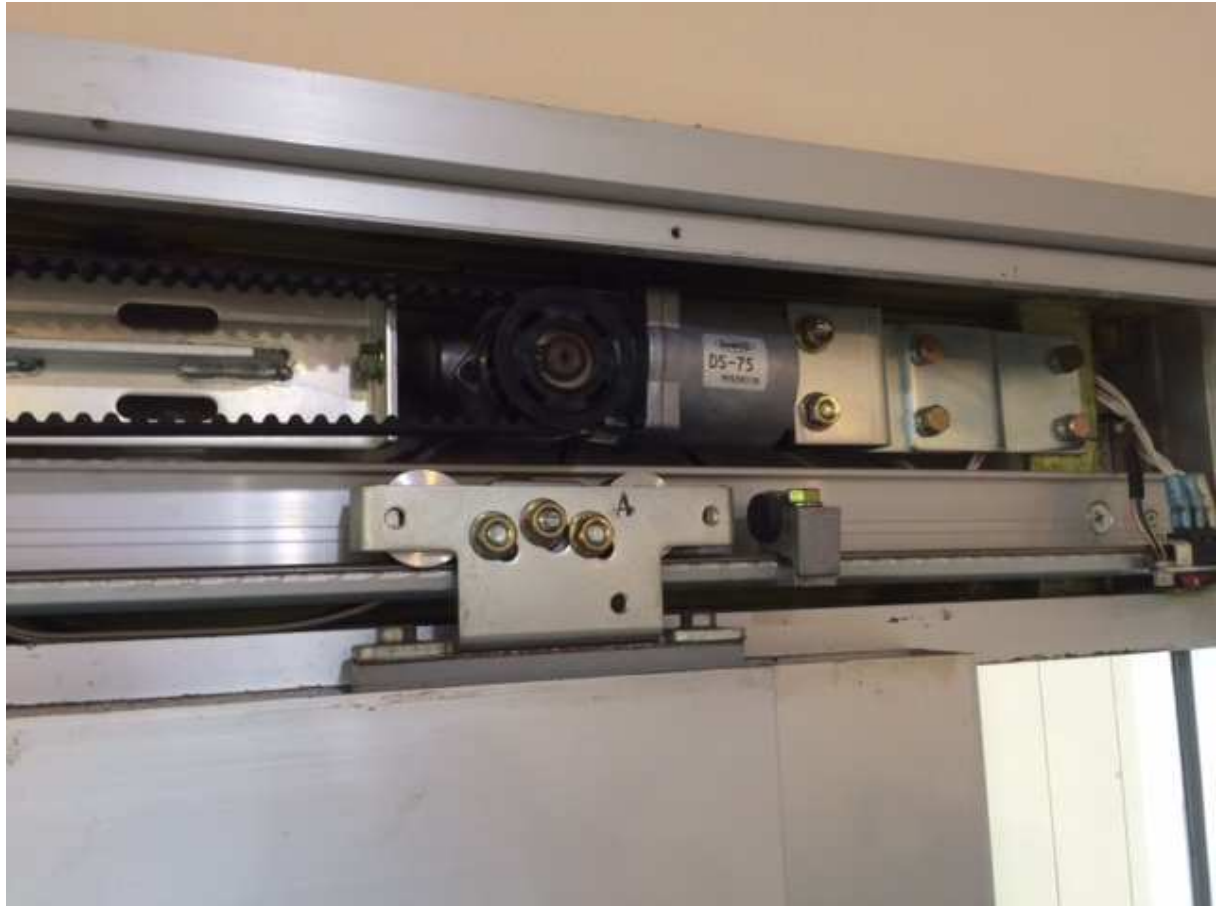
老朽化エンジン内部の様子(駆動部)

1. 老朽化自動ドア装置一式撤去・処分
2. 新規両引自動ドア開閉装置
3. 内外天井埋込センサ・補助光線スイッチ
4. 上記材料取付・調整工事一式

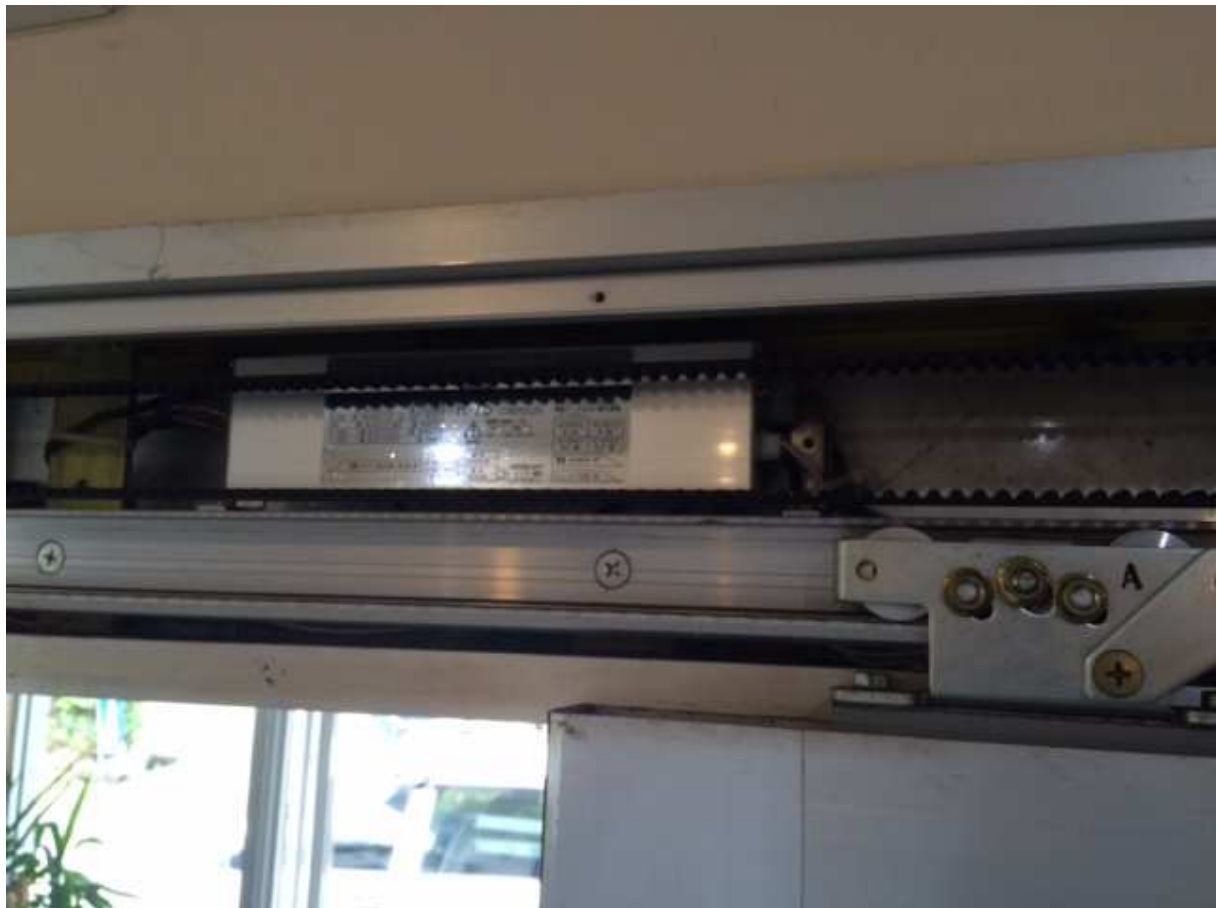
老朽化エンジン内部の様子(制御部)

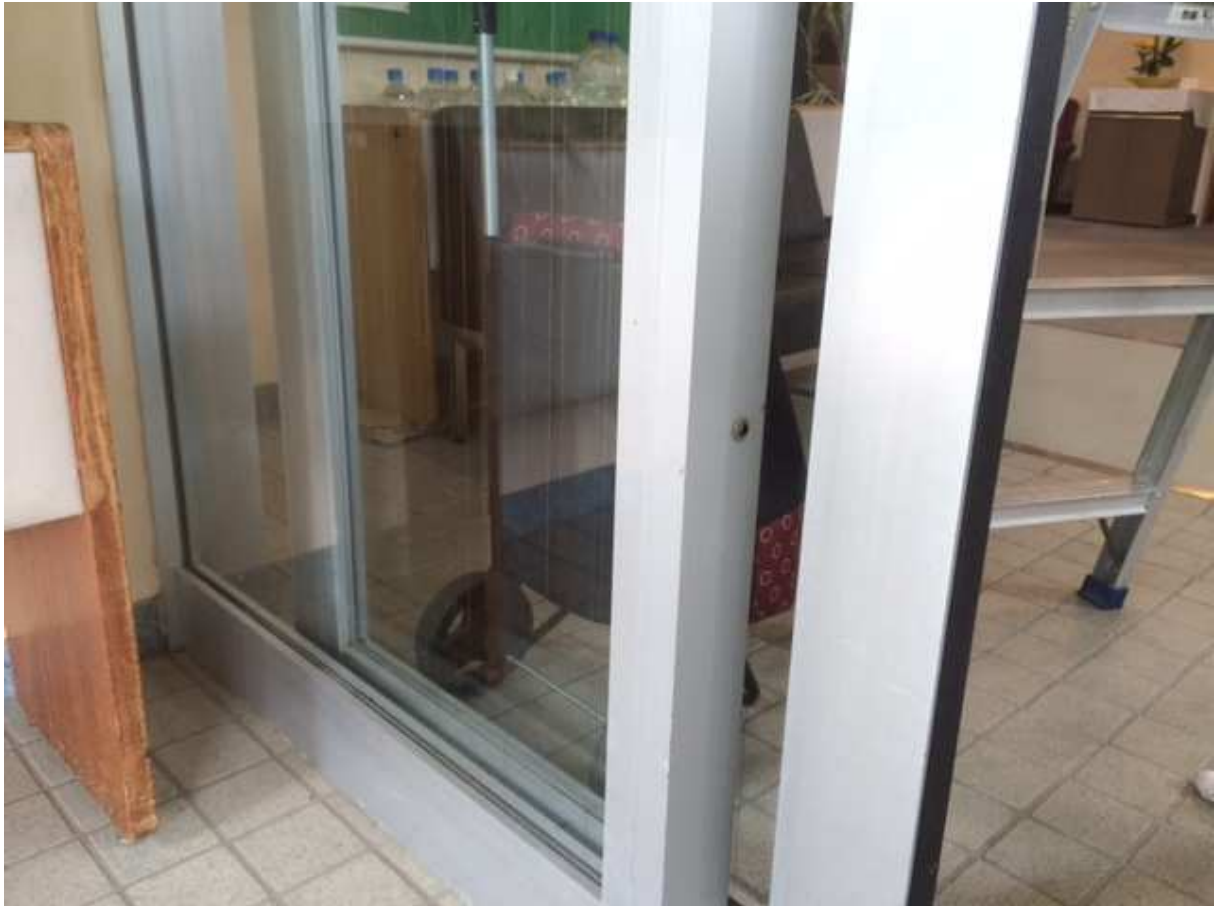
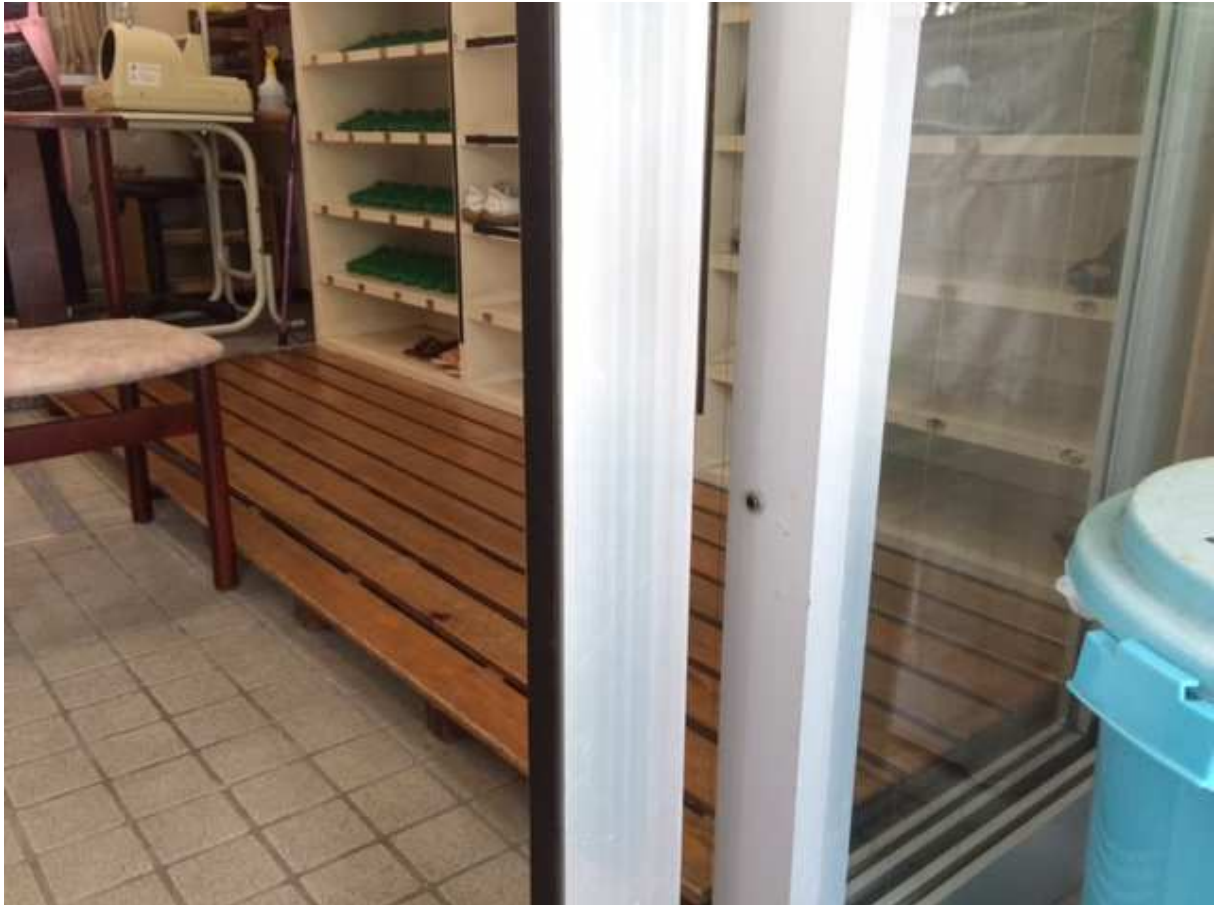
補助光線

昭和61年に開設されたこの施設は地域の高齢者を中心に利用されています。16年前に一度自動ドア装置を交換しましたが、光電センサ(補助センサ)が機能していないことが判明してからは、利用者の安全のために職員不在時には手動で扉を開閉していました。電源を切った自動ドアは重く、大変使いづらい状況となっていました。  
振興会は、この不便さと危険の解消のために自動ドア装置を寄附しました。

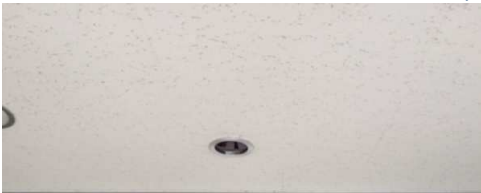
② 天井埋め込みセンサの様子

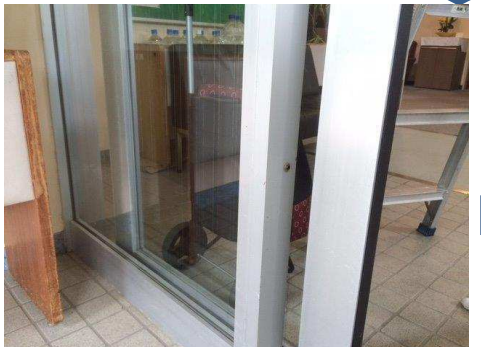
③ 補助センサ(光電センサ)

自動ドア開閉装置と内外センサ、補助センサ(光電センサ)一式を交換しました。

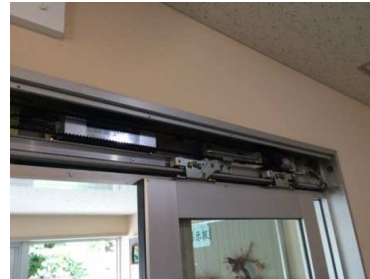
老朽劣化自動ドア装置

④ 自動ドア開閉装置取付

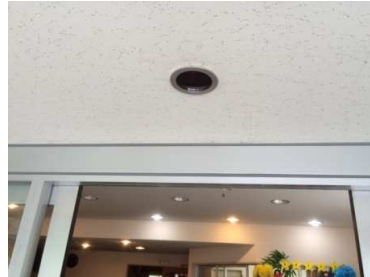
老朽化センサ

⑤ 自動ドア装置取付その他工事
