図面名称	▲									設計監理	工事名	南那須庁舎自動ドア装置交換
平面図・姿図・縦断面図	▲									施工	設計番号	図番
No.	月日	訂正事項	理事		設計		製図		照査		縮尺	1/20
			野口		野口		NPO法人全国自動ドア産業振興会				月日	1

件名：那須烏山市役所南烏山庁舎(外部ドア)

2021年9月13日 全国自動ドア産業振興会は、自動ドア装置を寄贈し、老朽化による危険を無くしました。

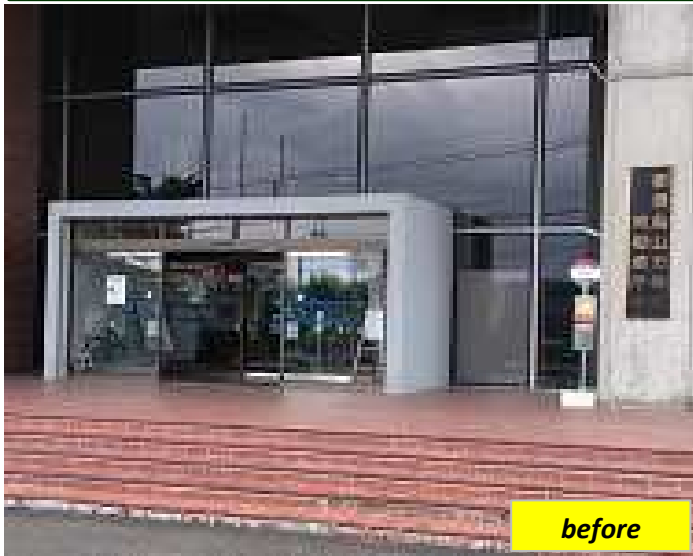
before

自動ドア装置が老朽化しており、保守業者より交換を勧められていました。利用者も多いため損耗も激しく、建付けも悪化していました。

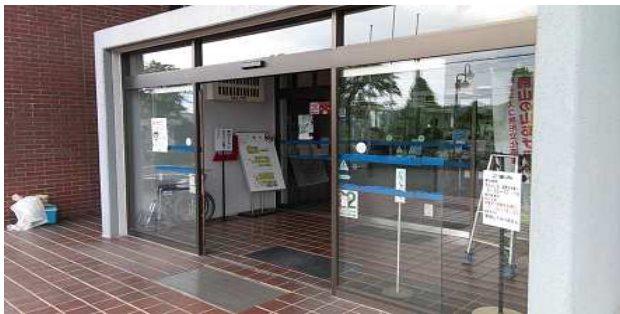
① 施工前(老朽化自動ドア装置)

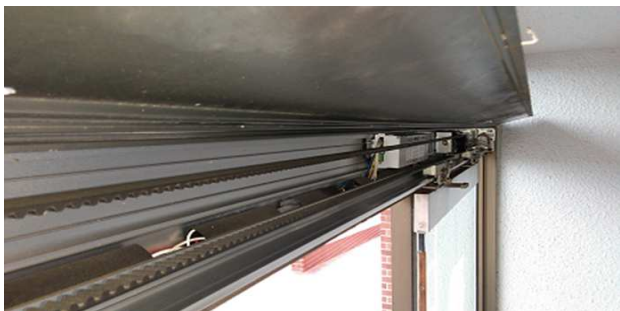
② 施工中(老朽化自動ドア開閉装置)

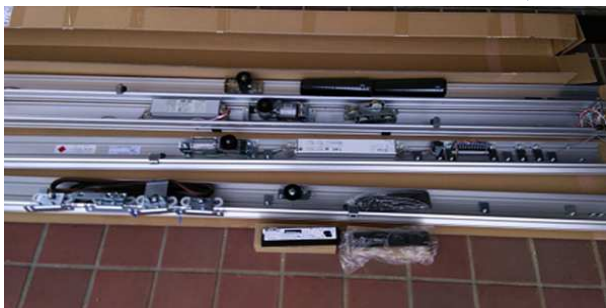
③ 施工中(自動ドア開閉装置撤去)

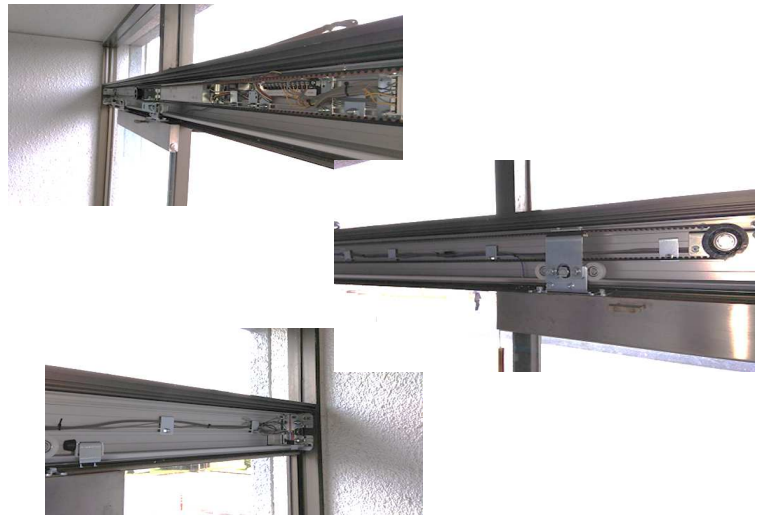
④ 新規自動ドア開閉装置

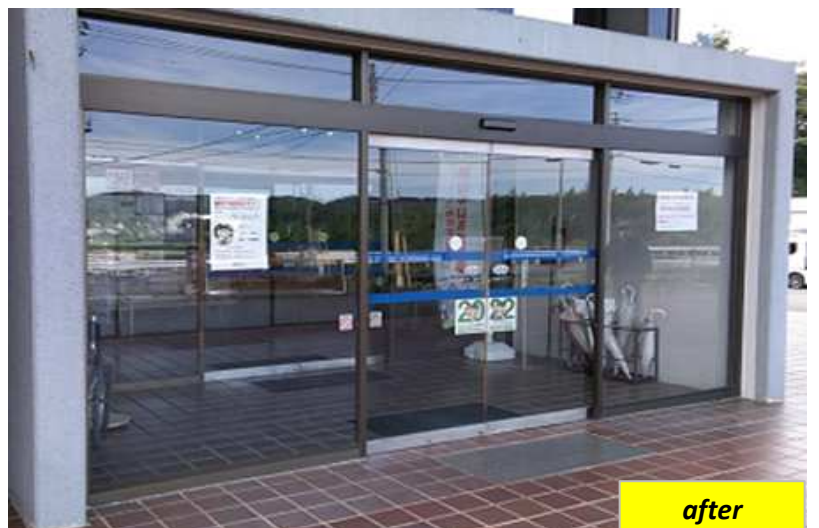
⑤ 自動ドア装置交換工事完了
