アルミシルバー100見込みフロント内蔵片引き自動ドア装置一式交換

件名：吉田町健康保健センター 現地調査
建物外観

2022年2月28日 全国自動ドア産業振興会は、自動ドア装置を寄贈し、老朽化による危険を無くしました。

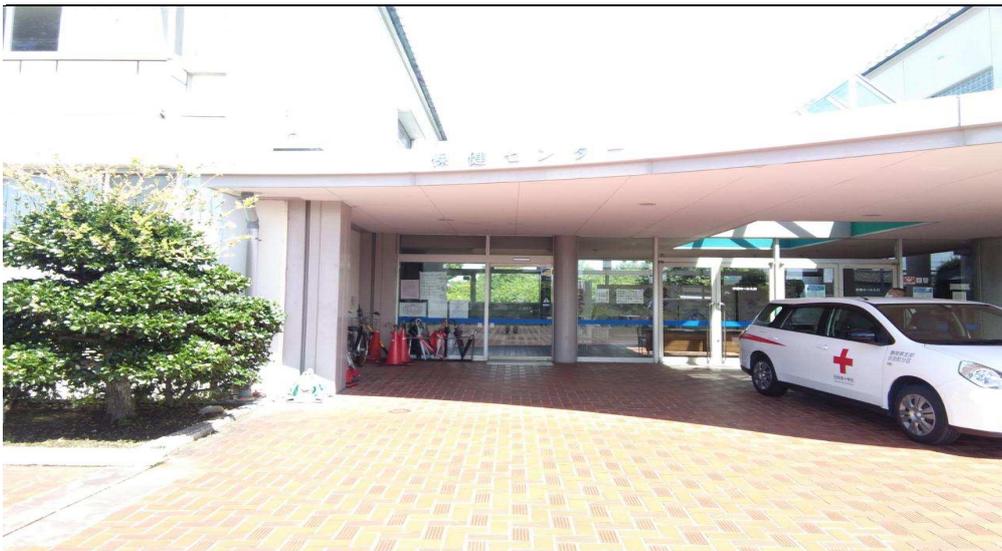
自動ドアフロント 外観

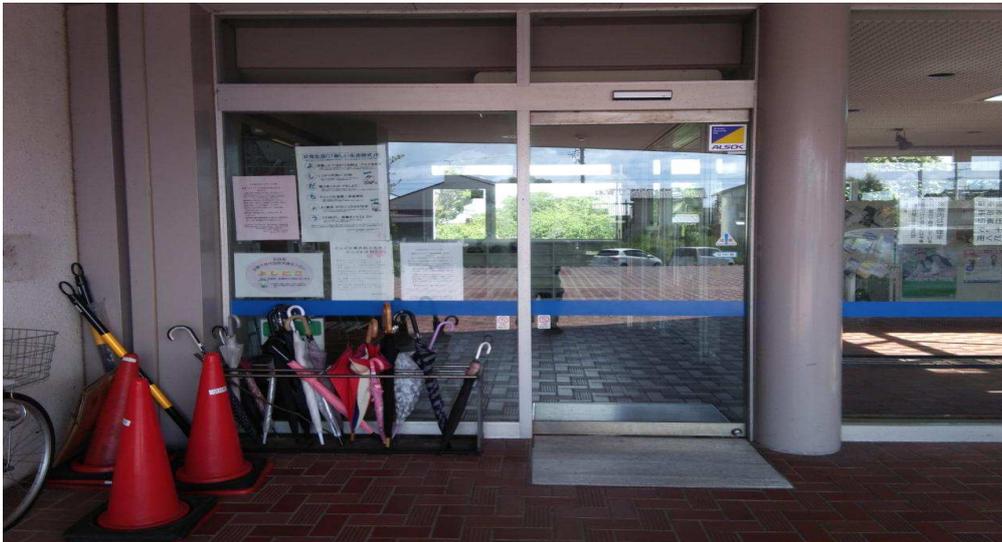
自動ドアフロント 内観

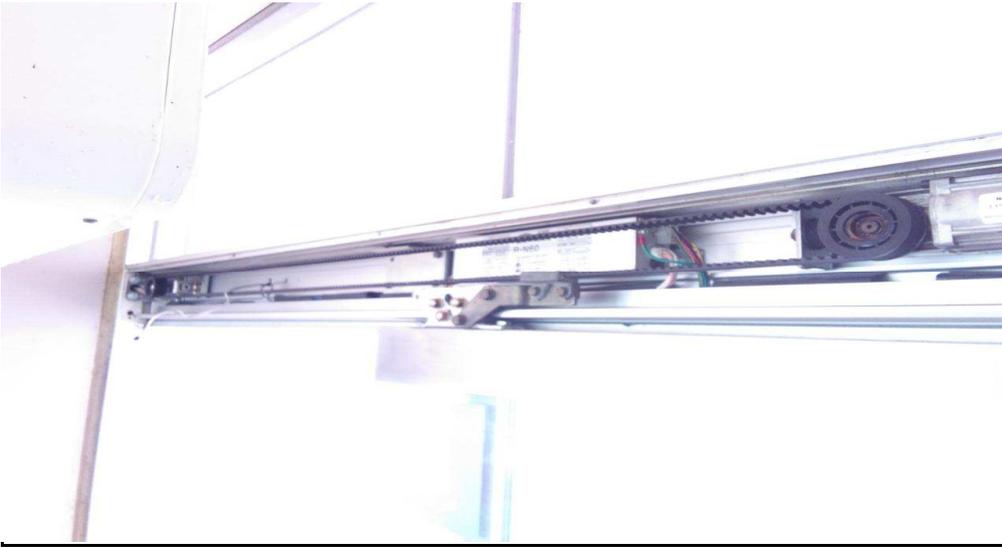
自動ドア開閉装置（装置取付状態）

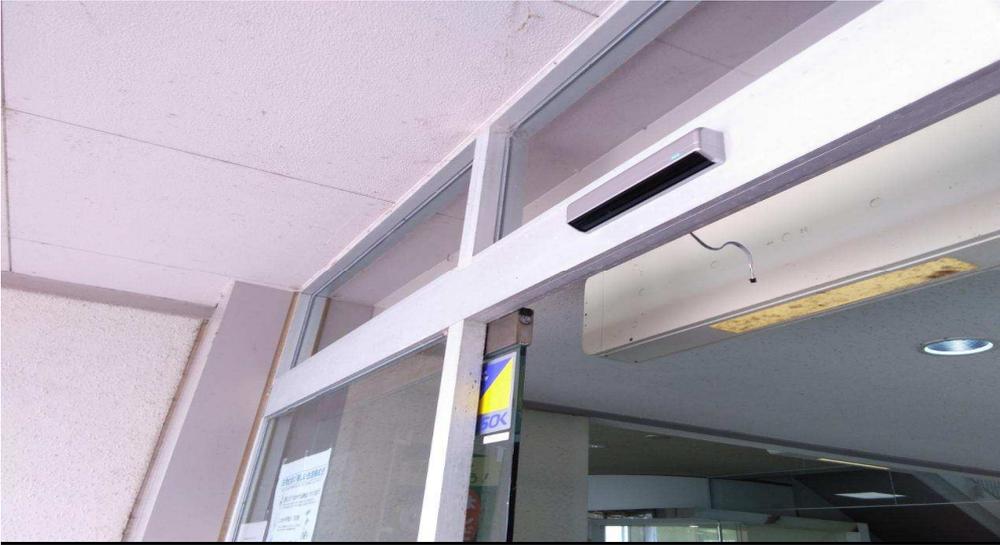
フロント問題ありません。

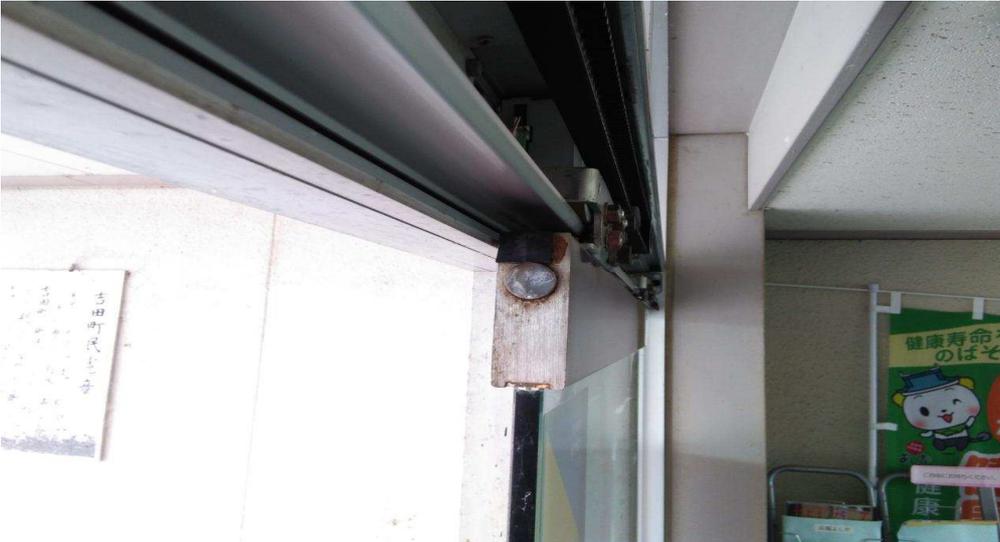
強化硝子ドア問題ありません。

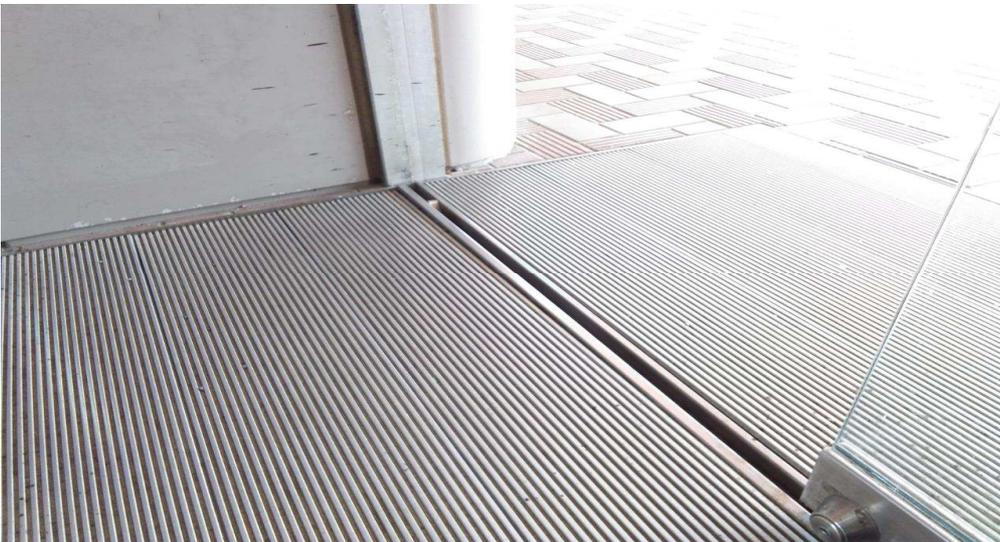
ガイドレール問題ありません。

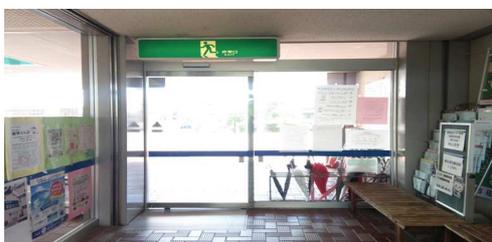
③老朽化自動ドア開閉装置
