自動ドア装置一式交換工事

件名：麒麟体育館

昭和57年にキリンビール整備した施設ですが、その後町が管理しています。子どもからお年寄りまで多数の利用者がいますが、整備後39年が経過し、経年劣化による動作不良の頻度が増え、早急な改善が必要とされていました。

2022年10月19日 全国自動ドア産業振興会は、自動ドア装置を寄贈し、老朽化により危険を無くしました。

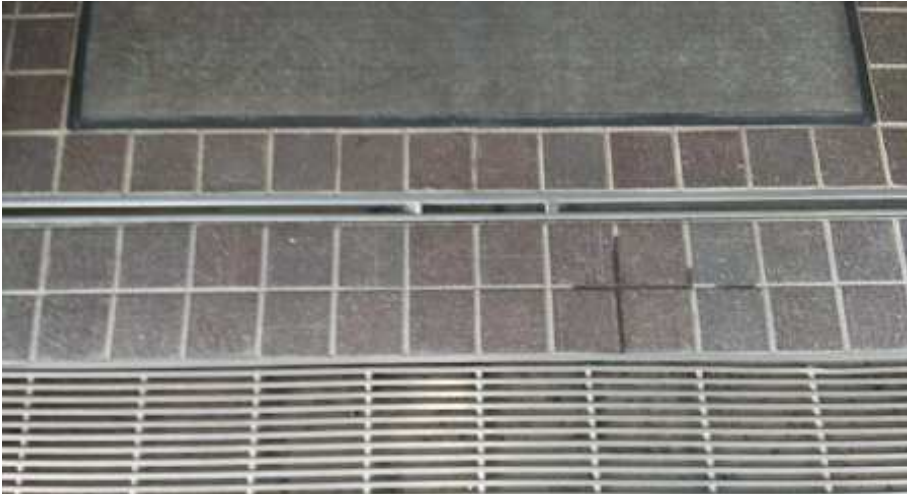
ガイドレール/ドアガイドの状態(正常な場合のみ省略可)

<p>コメント 自動ドア開閉装置下部に設置された、たわみ防止用の金物の様子と電源スイッチ</p>
--	--
