| 図 面 名 称 | △ | | JADSA | 理 事 | 理 事 | 設 計 | 製 図 | 照 査 | 縮 尺 | 設計監理 | | 工事名 | きしわだ自然資料館 | |
| 平面図・姿図・縦断面図 | △ | | | | | 野口 野口 | | | 1/20 | | 殿 | 月 日 | 自動ドア装置交換工事 | |

大阪府岸和田市堺町6番5号  
きしだ自然資料館 様

2023年2月13日 全国自動ドア産業振興会は、自動ドア装置を寄贈し、老朽化による危険を無くしました。

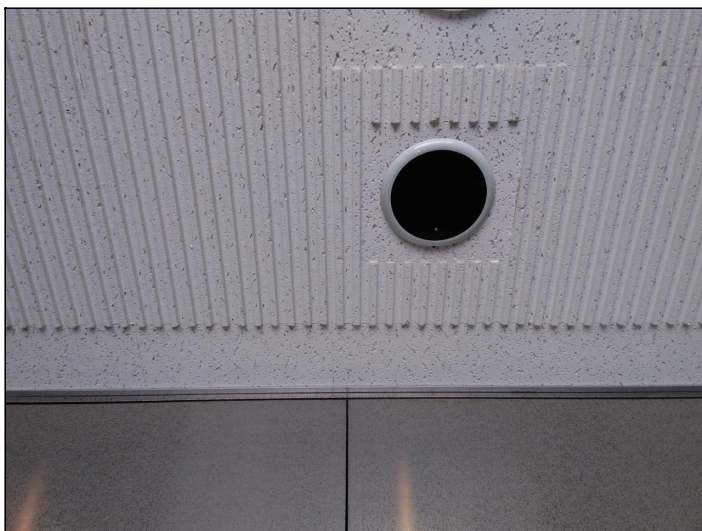
外側センサ

内外共天井センサと  
なっております。

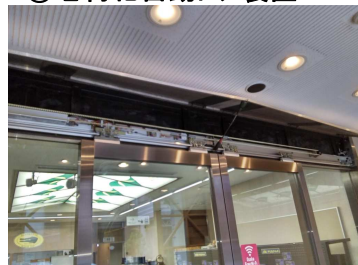
②老朽化自動ドア装置

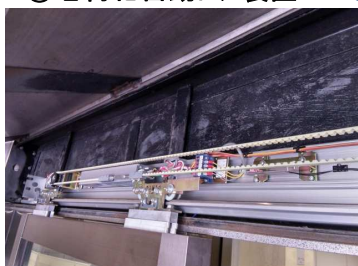
③老朽化自動ドア装置

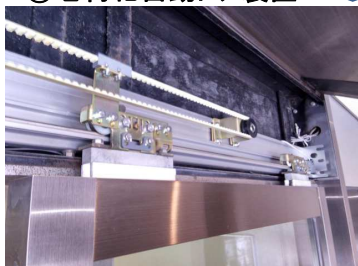
④老朽化自動ドア装置

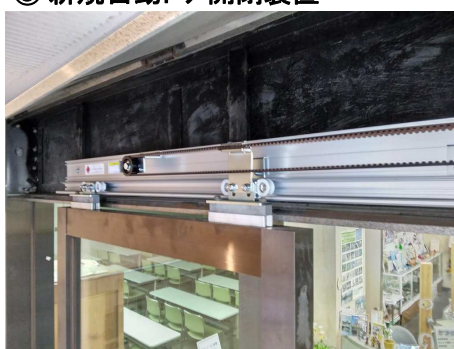
⑤ 新規自動ドア開閉装置

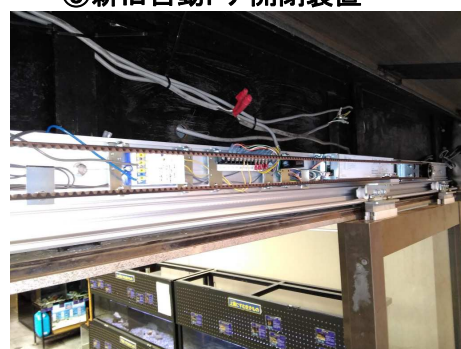
⑥新旧自動ドア開閉装置

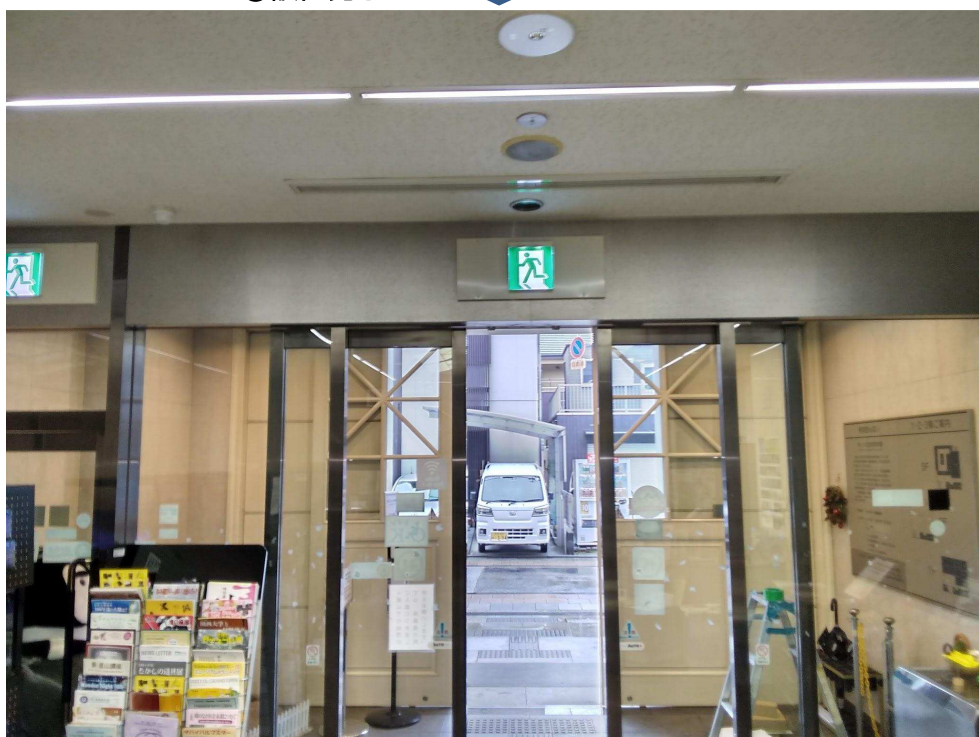
⑨設置完了
