現場名	壬生町保健福祉センター		アルミ内蔵納まり調査資料	
住所	栃木県下都賀郡壬生町壬生甲3843-1			
設置場所	風除室外部			
担当者	健康福祉課 秋山様			
既存エンジン	ソリック製 (M) SH-15TC (E) HM-15N	交換エンジン	COS-126φ-ATJ	
外側既存センサ	DA-301 TAKEEX	外側センサ	OAB-215V □併用	
内側既存センサ	DA-301 TAKEEX	内側センサ	OAB-215V □併用	
既存補助光線	SK-31 HERON	補助光線	<input checked="" type="checkbox"/> 1光線 □2光線	
ドア開閉方式	<input checked="" type="checkbox"/> スライド □円形 □2重スライド □フルオープン □3重スライド	点検口寸法	縦 mm 横 mm	
引き勝手(内観)	□右引き □左引き <input checked="" type="checkbox"/> 両引き	ランマ	□有り <input checked="" type="checkbox"/> 無し	
EN寸法	L=	難易度	□0.5~2.0h □2.0~3.0h <input checked="" type="checkbox"/> 3.0~4.0h (現場作業時間) □4.0~5.0h □5.0~6.0h □6.0~7.0h	
フロント	□アルミ □ステン □スチール □木	特殊仕様	□二つ割 □エンジン芯左右違う □台板穴化工有り □カバーなし □重量用 □停電時解錠型 □停電時施錠型 □バッテリー開放 □バッテリー閉鎖	
仕上げ色	□ホワイト □HL □鏡面 □シルバー <input checked="" type="checkbox"/> ブロンズ □ブラック □ステンカラー □つや消し	必要人員	<input checked="" type="checkbox"/> 1人 <input checked="" type="checkbox"/> 2人 □3人 □4人以上	
ドア種類	□アルミ框 <input checked="" type="checkbox"/> 強化ガラス □ステン框 □スリム框 □両面フラッシュ □片面フラッシュ □中棧付き	電源	□コンセント <input checked="" type="checkbox"/> 壁スイッチ <input checked="" type="checkbox"/> 直結

図面名称 現場調査表	No.	月日	訂正事項	JADSA	部長	課長	設計	製図	照査	縮尺	設計監理	工事名
					野口			1/20	施工	股	月 日	設計番号
					NPO法人全国自動ドア産業振興会					股	月 日

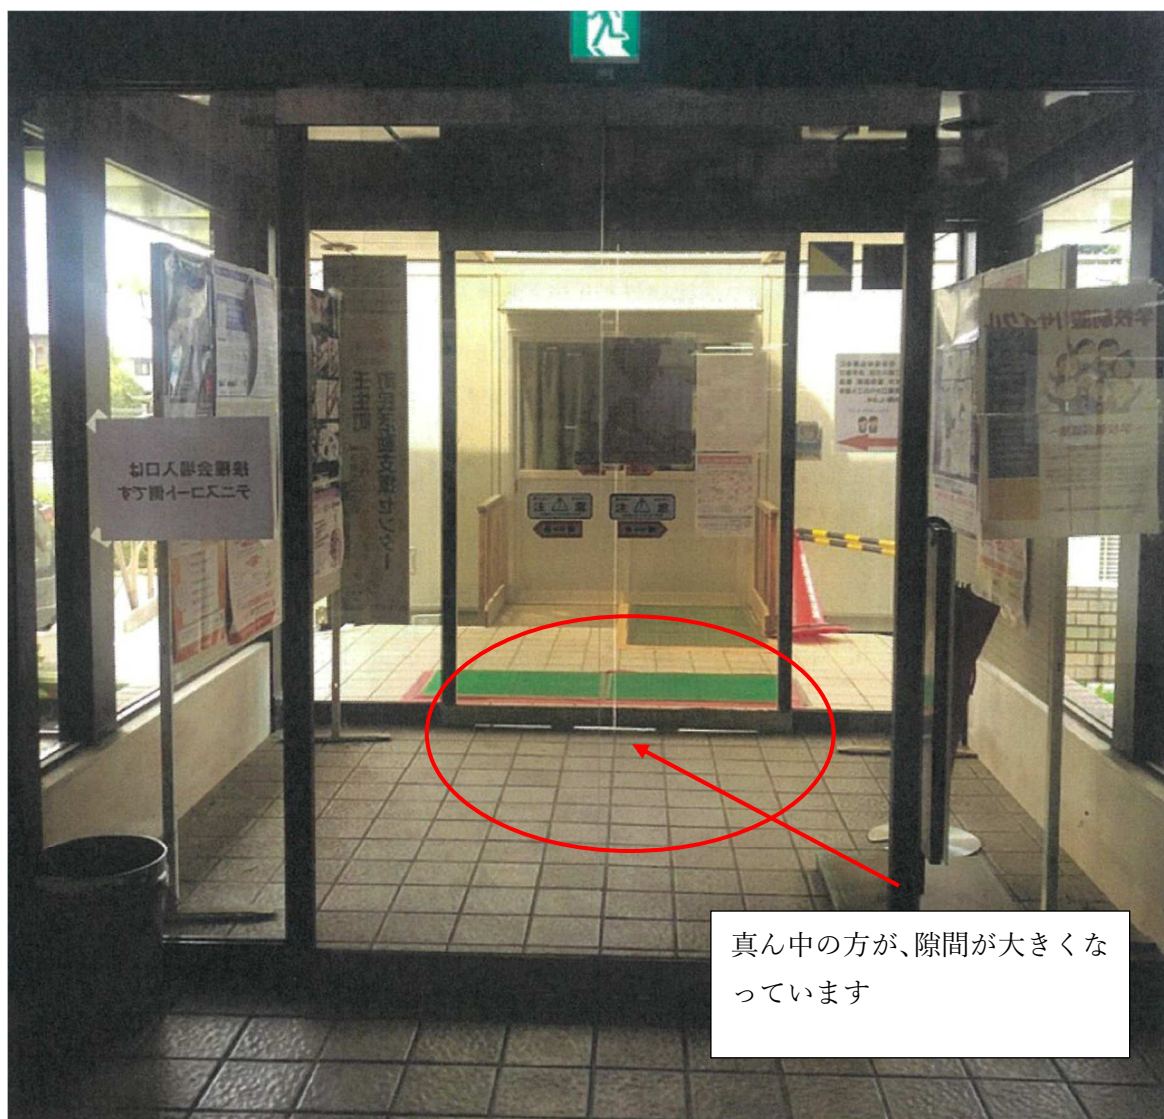
風除室、内観写真（真ん中部分の隙間が大きいです）

真ん中の方が、隙間が大きくなっています

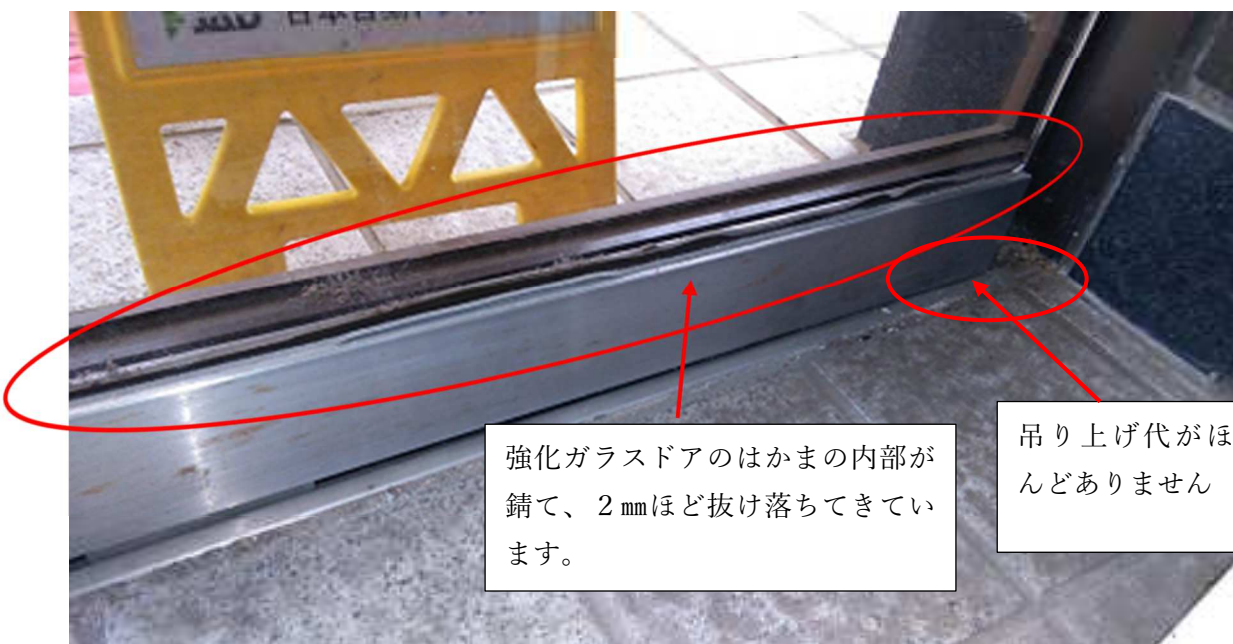
内観右側ドア はかまの状態及び吊上げ代の状態（吊上げの余裕がありません）

強化ガラスドアのはかまの内部が錆で、2mmほど抜け落ちてきています。

吊り上げ代がほとんどありません
