件名：佐倉市根郷公民館現場調査資料（写真）  
建物外観

平成5年に建設された施設は、多くの地域住民が訪れる施設ですが、自動ドア装置は老朽化が進み、交換部品も型が古いため入手が困難な状況でした。

千葉県佐倉市城343-5  
佐倉市根郷公民館様

2022年11月14日 全国自動ドア産業振興会は、自動ドア装置を寄贈し、老朽化による危険を無くしました。

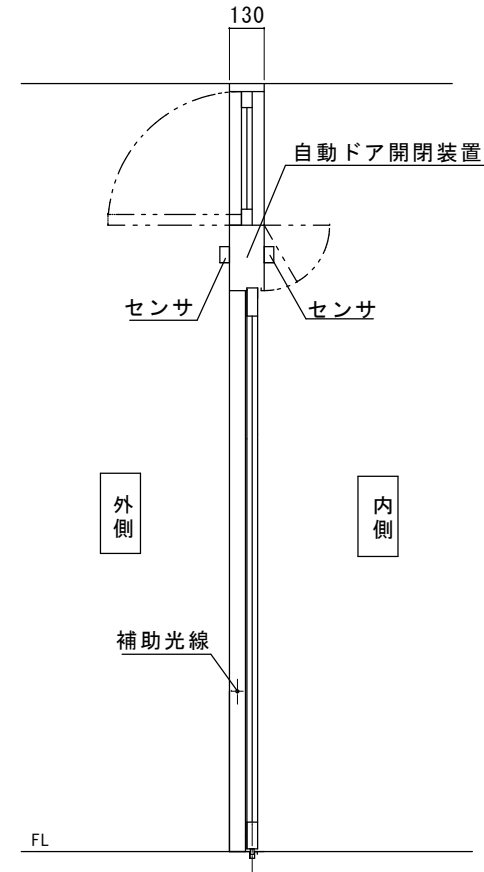
※内観左端の柱が  
邪魔で30°程しか  
カバーが開きません。

現場調査の結果、カバーが30度くらいしか開かなくて作業が困難とのことでしたが、本作業時にカバーを開けてメンテナンスができるように改善しました。

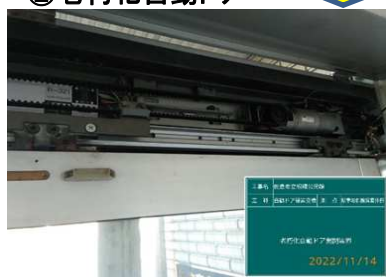
②老朽化自動ドア

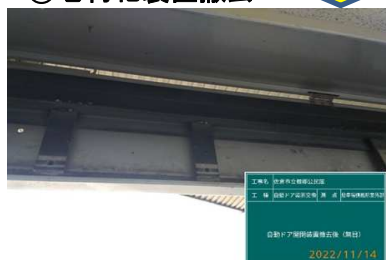
③老朽化装置撤去

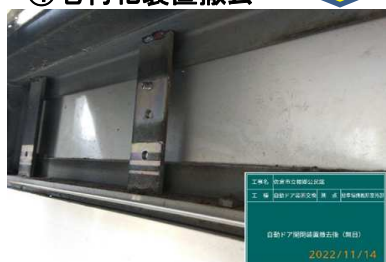
④老朽化装置撤去

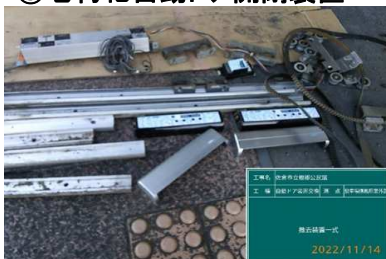
⑤老朽化自動ドア開閉装置

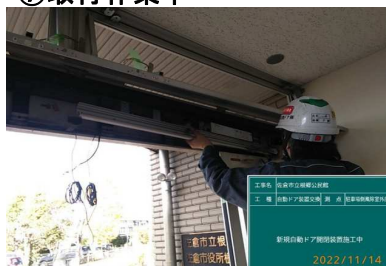
⑦取付作業中

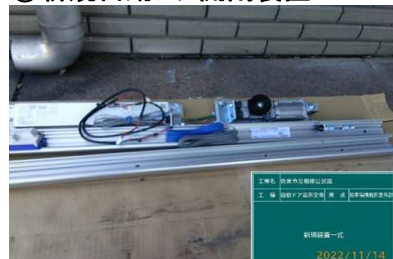
⑥新規自動ドア開閉装置

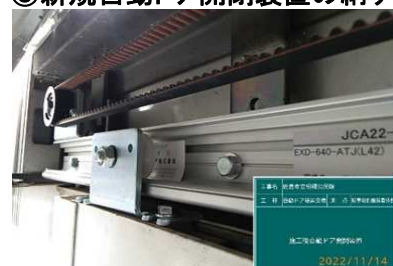
⑧新規自動ドア開閉装置の納り

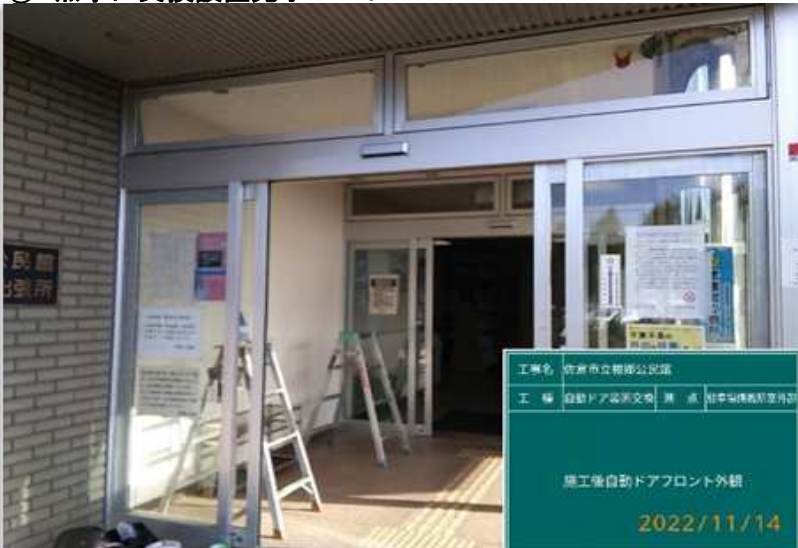
⑨ 無事に交換設置完了
