| 図 面 名 称 | △ | | JADSA | 理 事 | 理 事 | 設 計 | 製 図 | 照 査 | 縮 尺 | 設計監理 | | 工事名 長瀬町中央公民館 | | |
| 平面図・姿図・縦断面図 | △ | | | | | | 野口 野口 | | | 1/20 | | 殿 | 月 日 | 自動ドア装置一式交換工事 |

### 長瀬町コミュニティセンター

埼玉県秩父郡長瀬町大字野上下郷3312番地  
長瀬町中央公民館 様

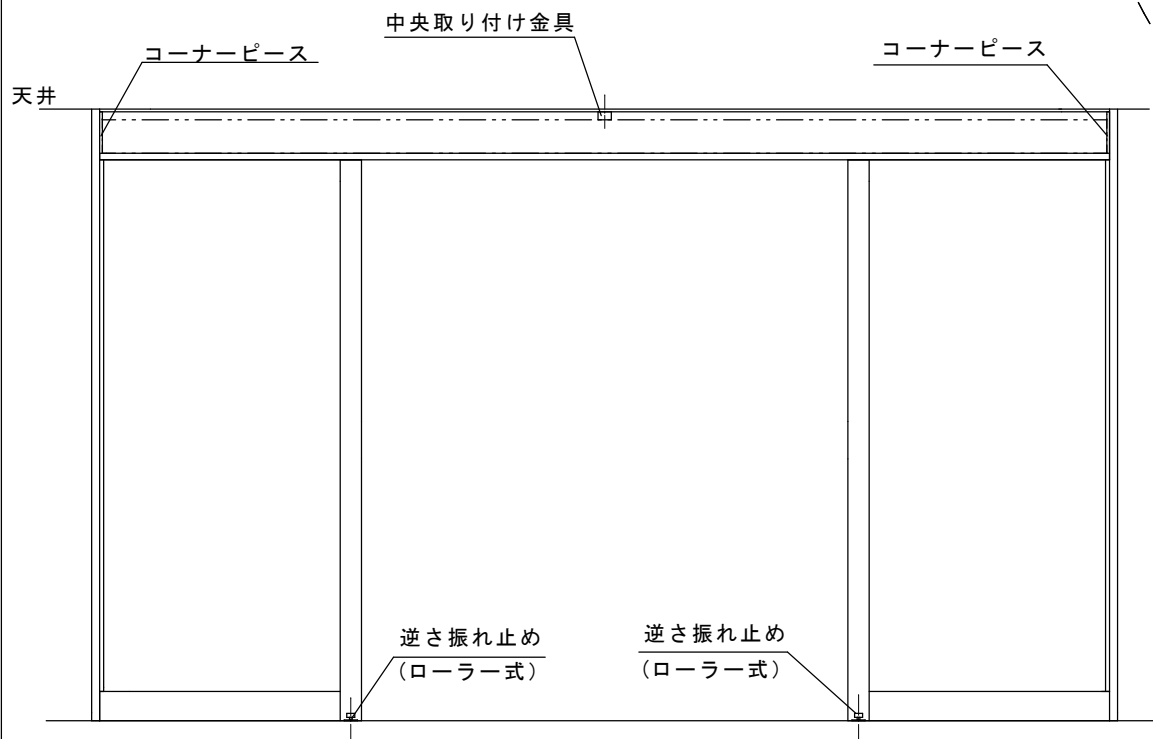
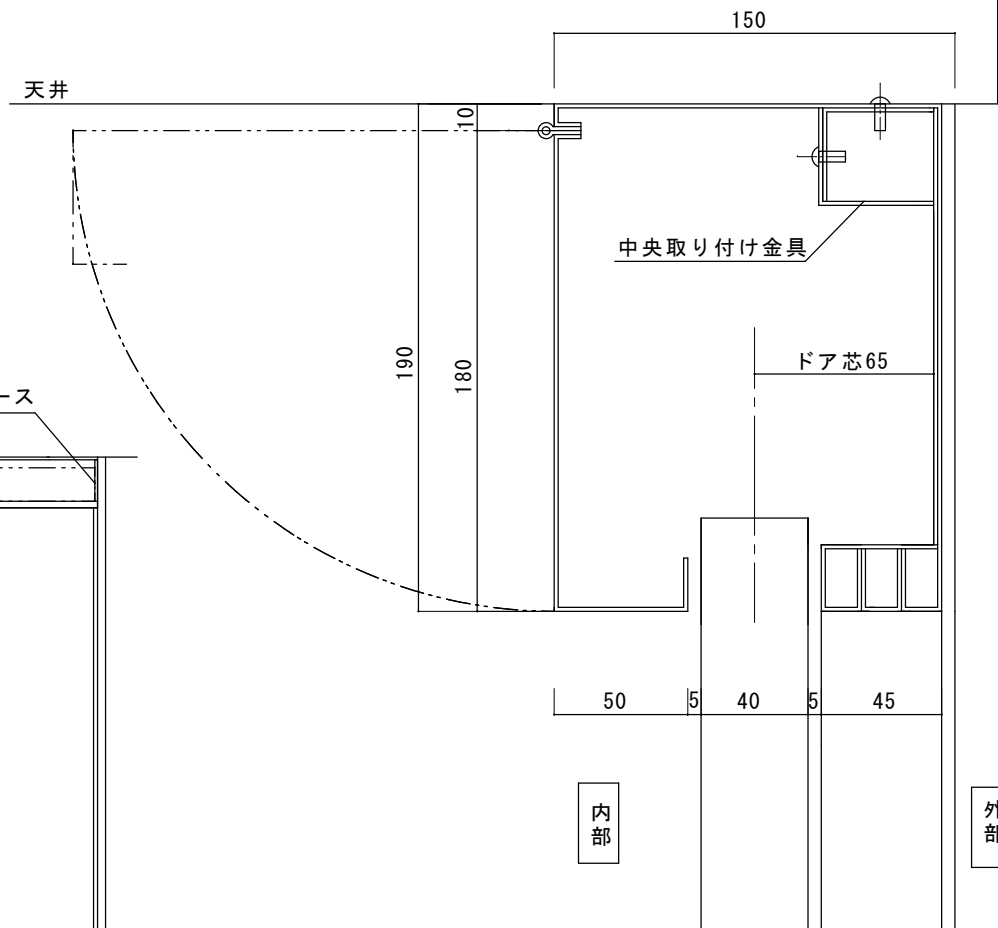
フロント詳細図

※自動ドア台板は、フロント両端のコーナーピースと  
フロント中央に設置された金具により固定されています。  
※現場の写真等で確認してください。

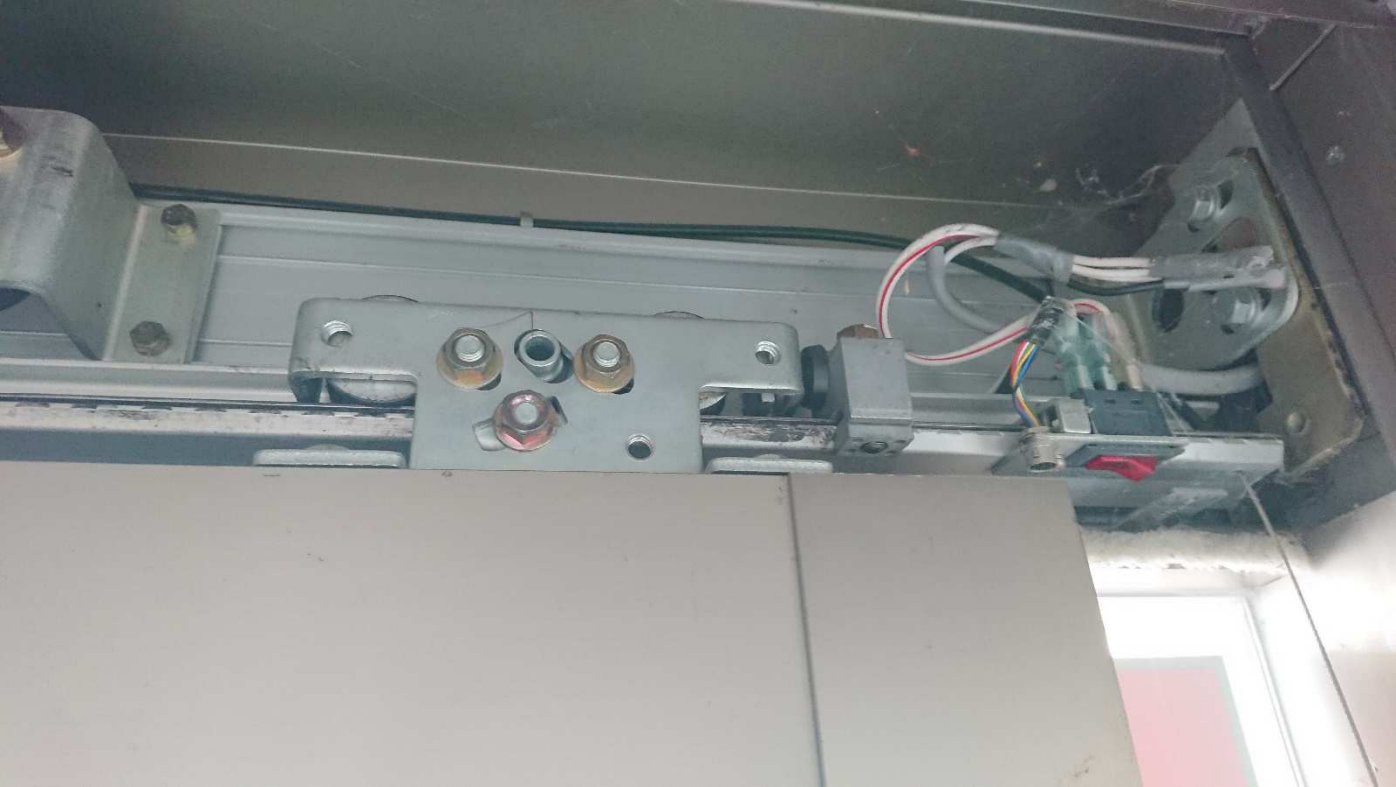
ロック解錠用ワイヤーの様子 / 内観右側コーナーピース取付の様子

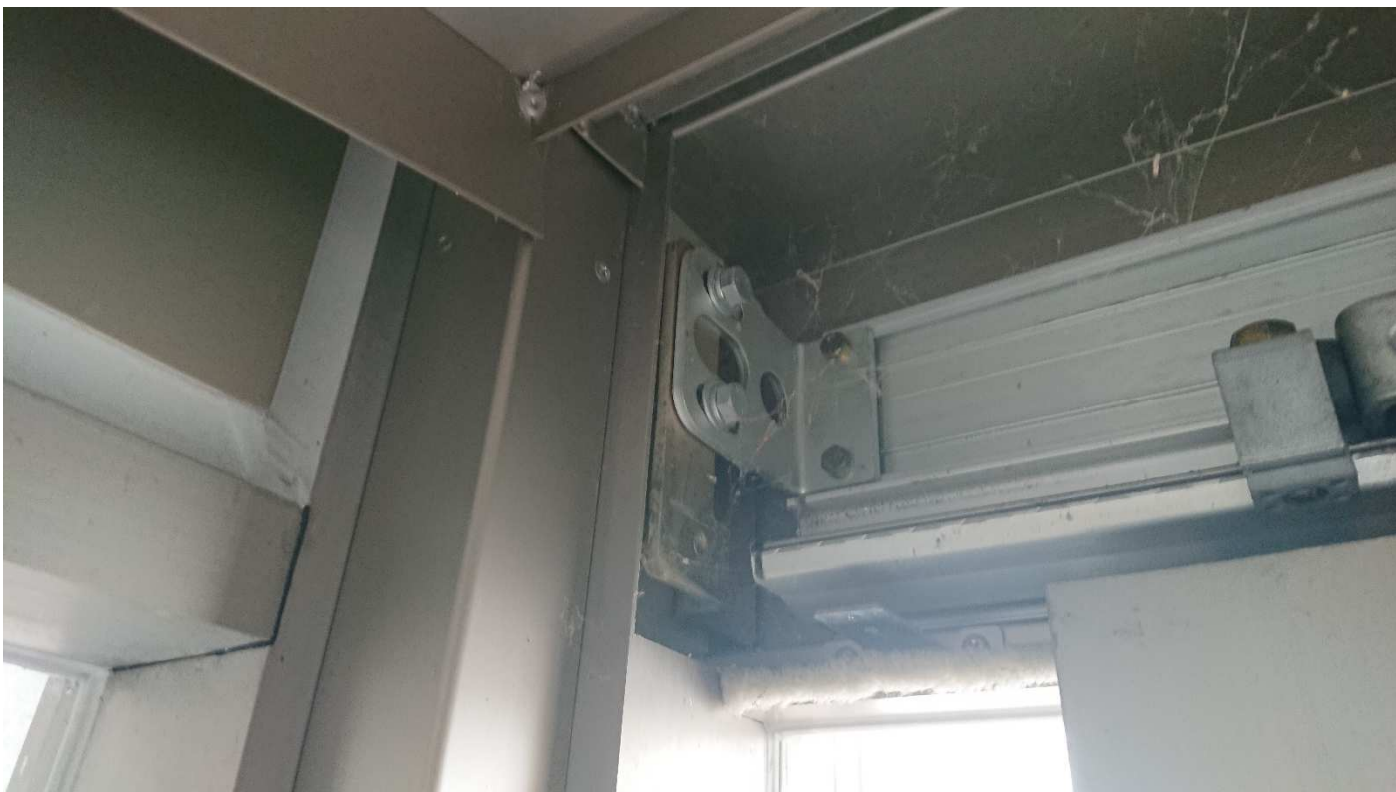
内観左側コーナーピース取付の様子

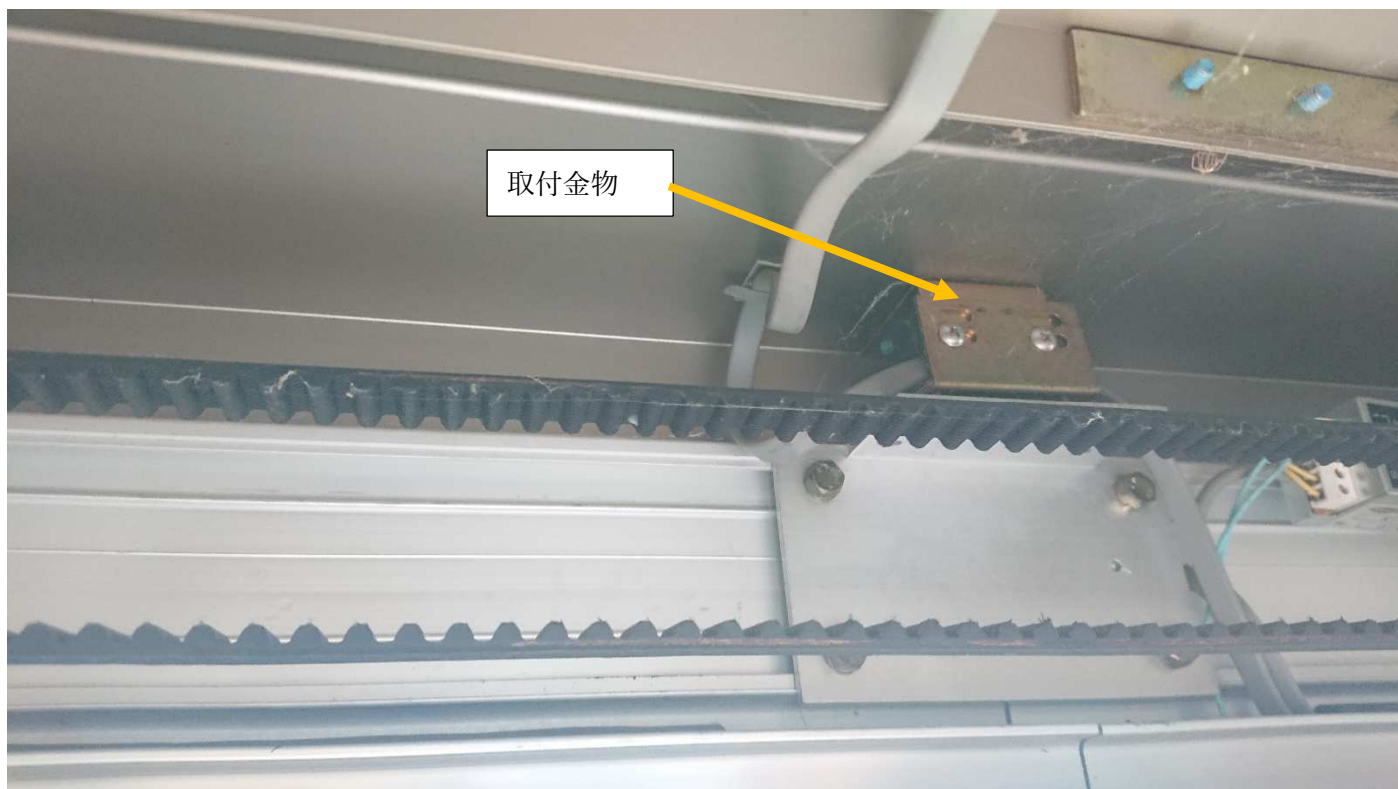
## 自動ドア台板、中央部取付の様子

- ・逆さ振れ止め：ローラー式です。
- ・停電時解錠型のオートロックで毎日戸締りをしています。  
(自動ドアの電源を切って、停電時施錠型ロックで施錠)
- ・アルミオーダーフロント納まりですが、フロントに補強材は入っていないので中央部分の垂れ下がりにご注意してください。

既存の自動ドア装置は、両端のコーナーピースを取り付けに利用し、中央部分の金物にビスを打って台板の傾きと落下を防いでいます。

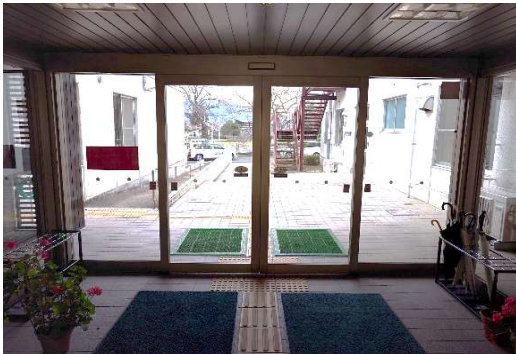
① 施工前

自動ドアは設置から20年経過し、センサーの誤作動が頻発していました。高齢者の利用の他、子育て支援の施設としての活用も見据えていることから、施設を利用するすべての人が安心して利用できるようと振興会へ申請がありました。

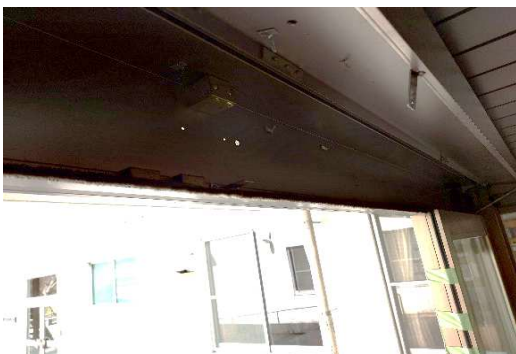
② 老朽化自動ドア装置取り外し

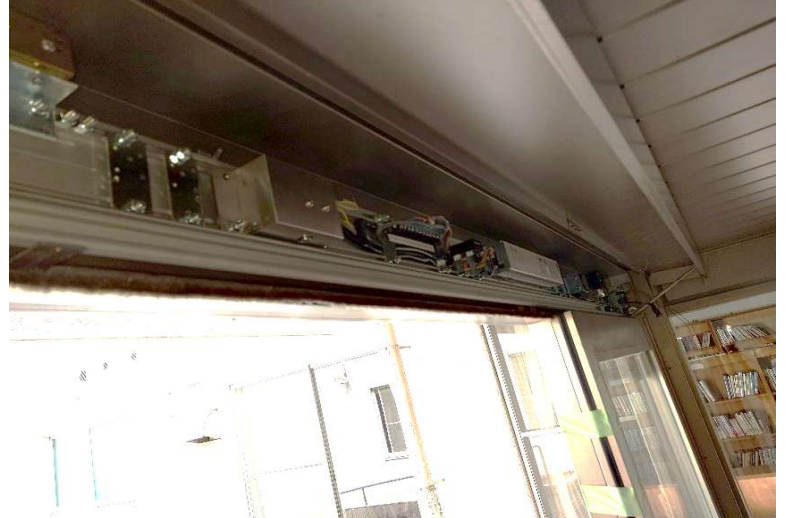
④ 新自動ドア開閉装置取付

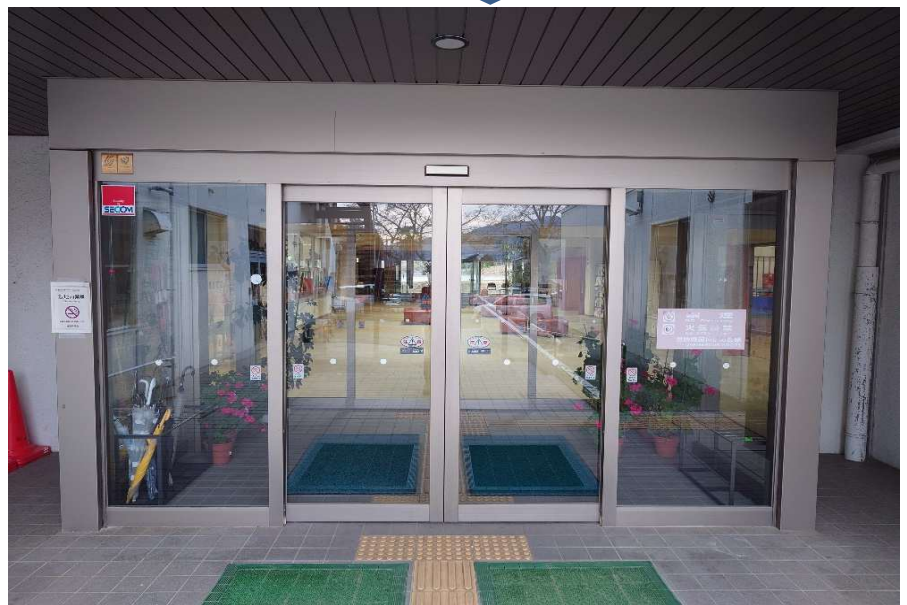
⑤ 設置完了

2024年3月28日 全国自動ドア産業振興会は、自動ドア装置を寄贈し、老朽化による危険を無くしました。
