郡山市高齢者文化休養センター逢瀬荘 様 自動ドア装置交換工事他  
建物外観

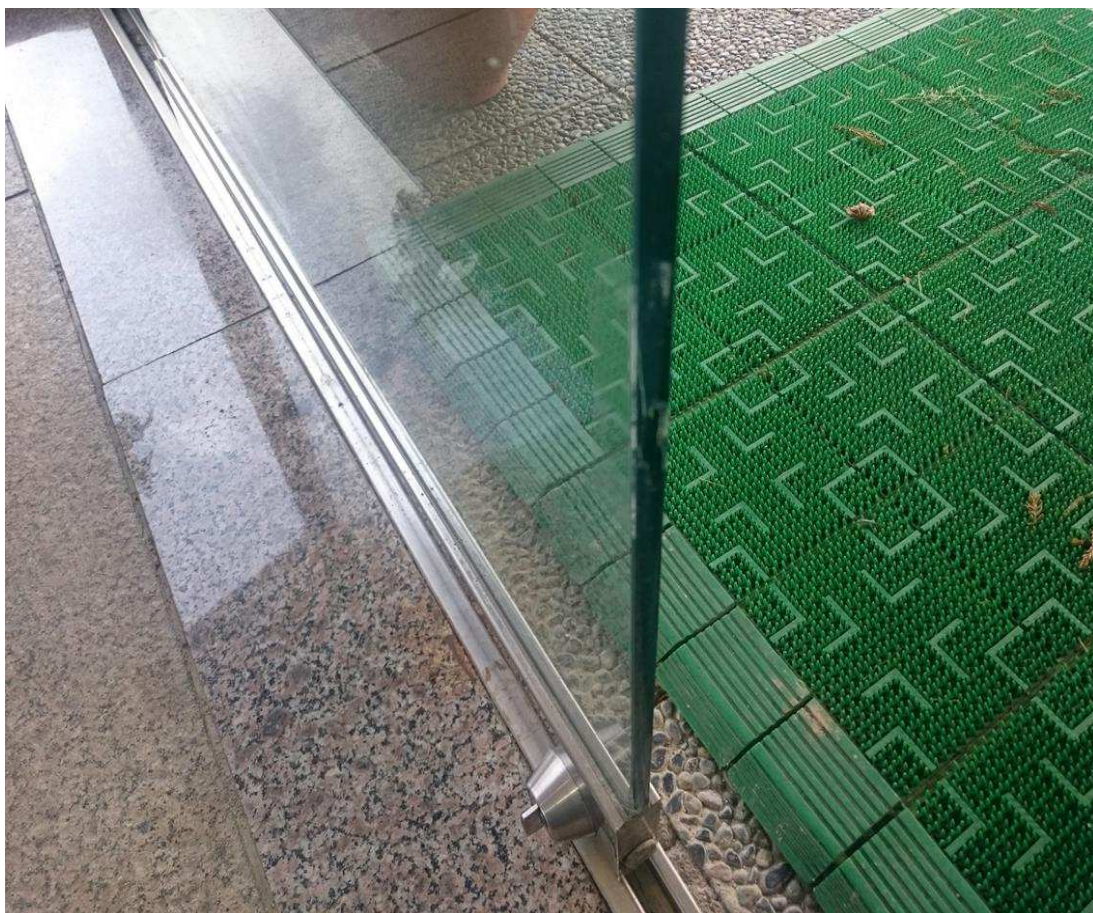
強化ガラスドア戸先の様子（欠けがあります）

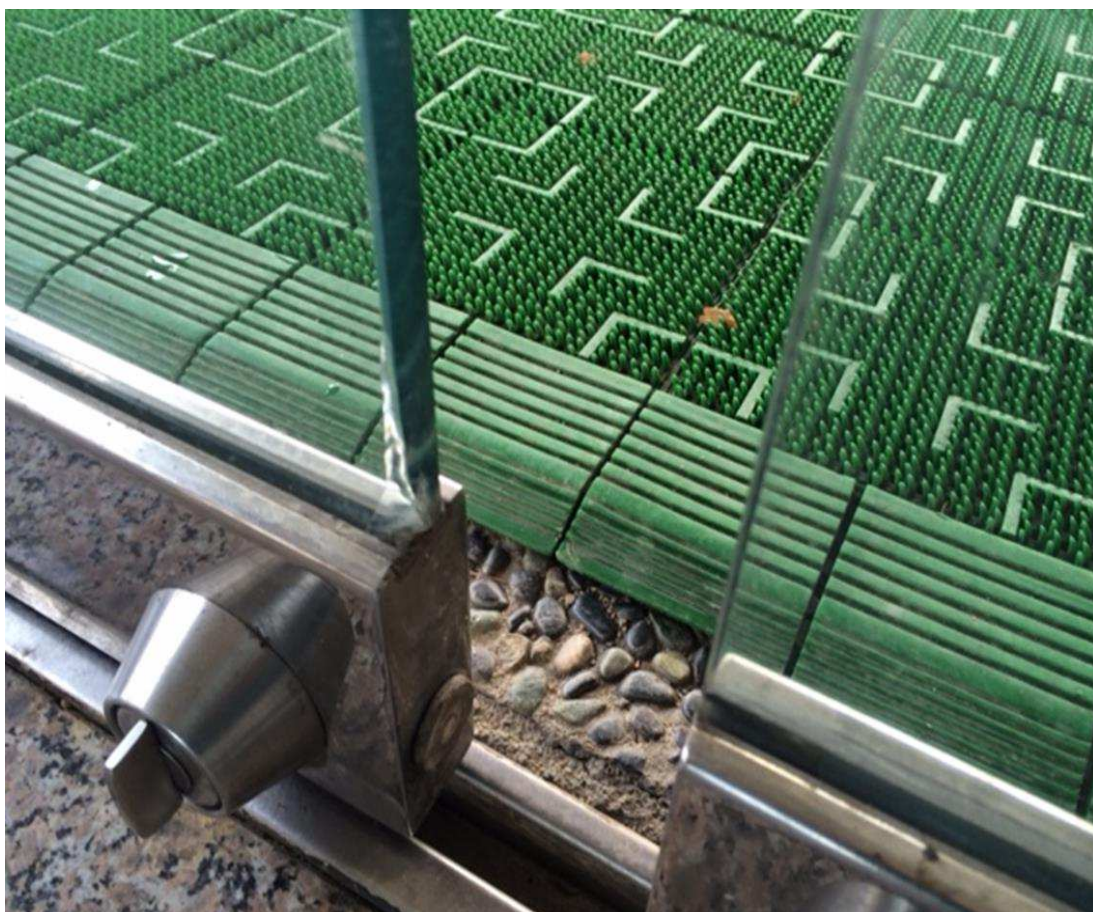
強化ガラスドア戸先の様子（欠けがあります）

その他、振れ止めから音が出ます。
