SUS鏡面フロント内蔵両引き自動ドア装置交換工事

所沢市立新所沢けやき通り老人デイサービスセンター 様 建物玄関外観

自動ドア装置一式
交換工事です。

平成31年2月8日 全国自動ドア産業振興会は、自動ドア装置を寄贈し、老朽化による危険を無くしました。

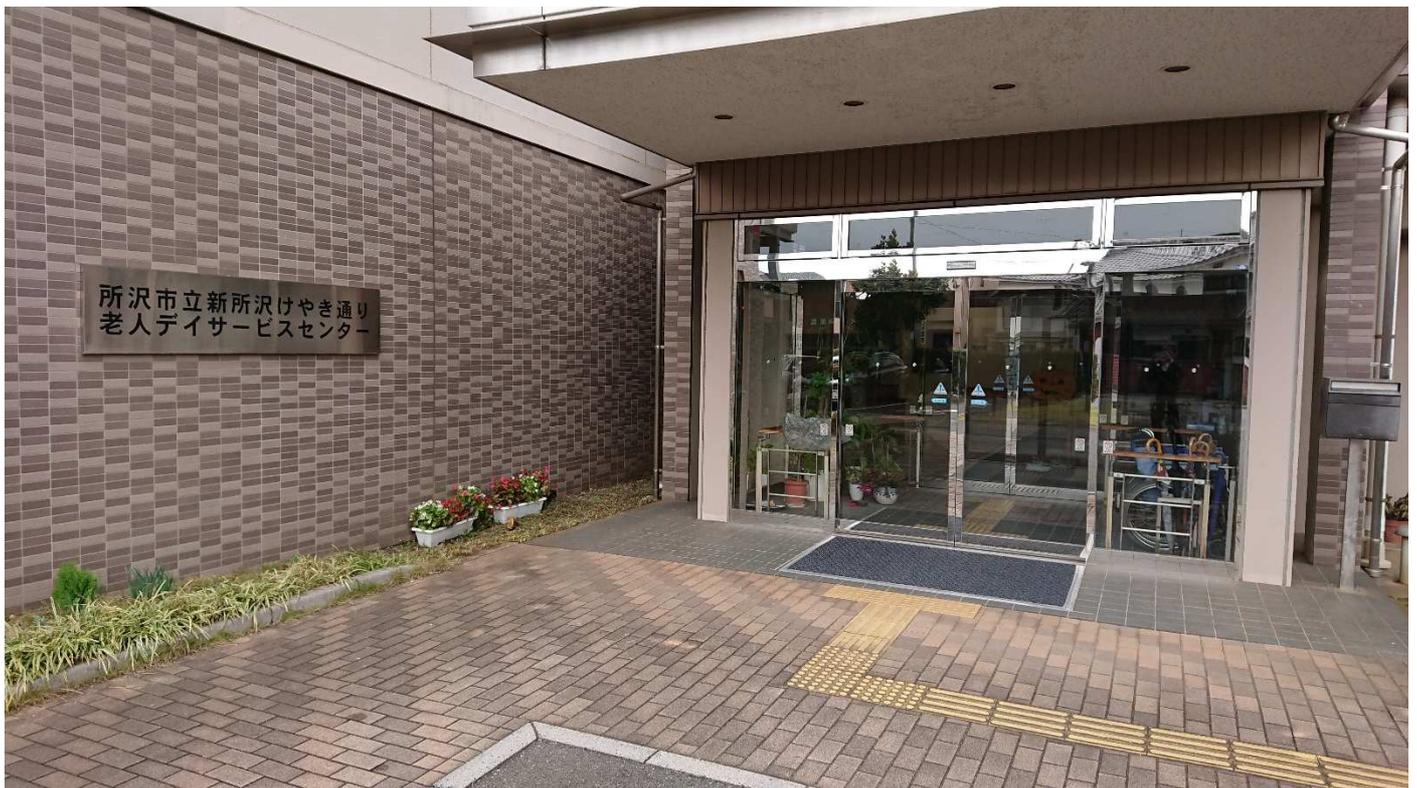
風除室内側の自動ドア装置 点検口側観図

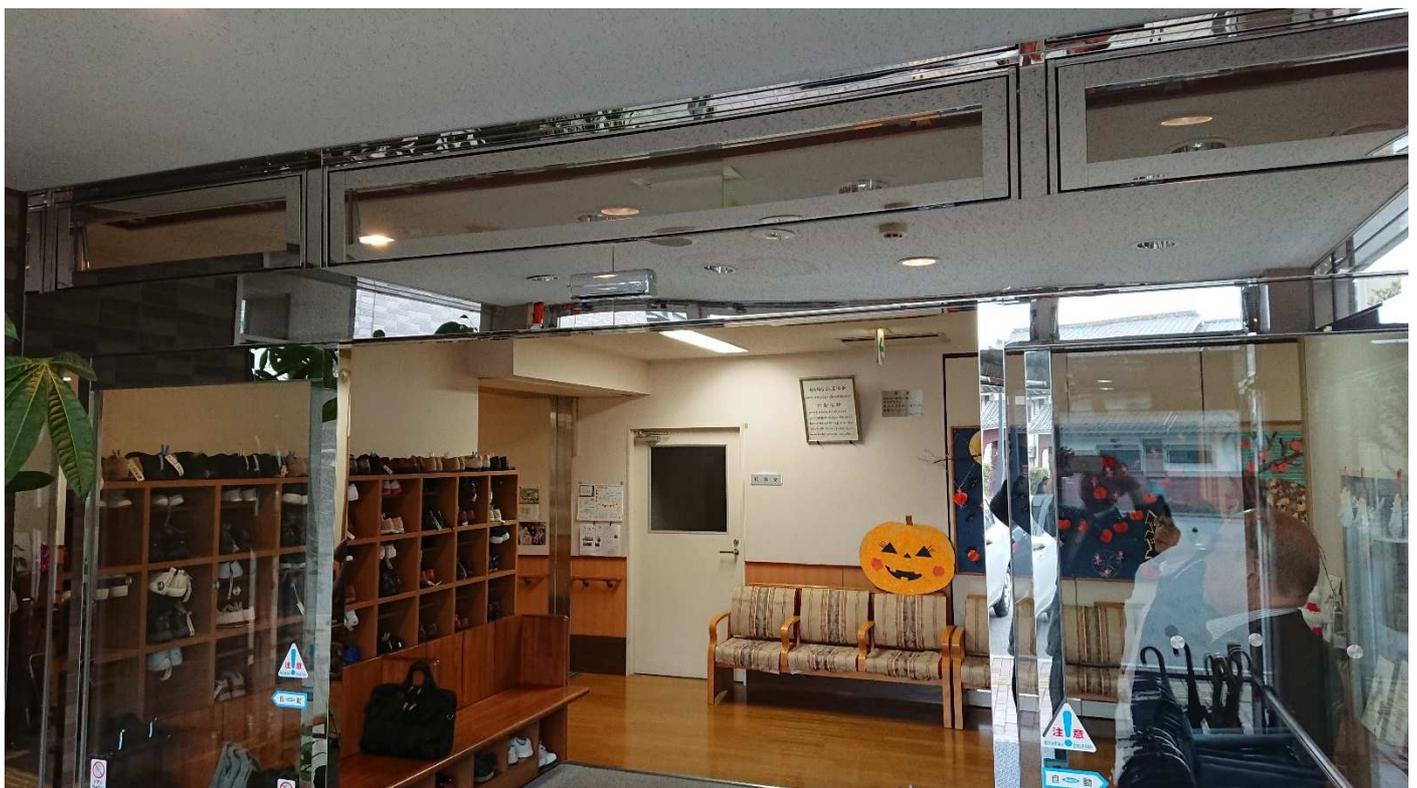
内部の様子

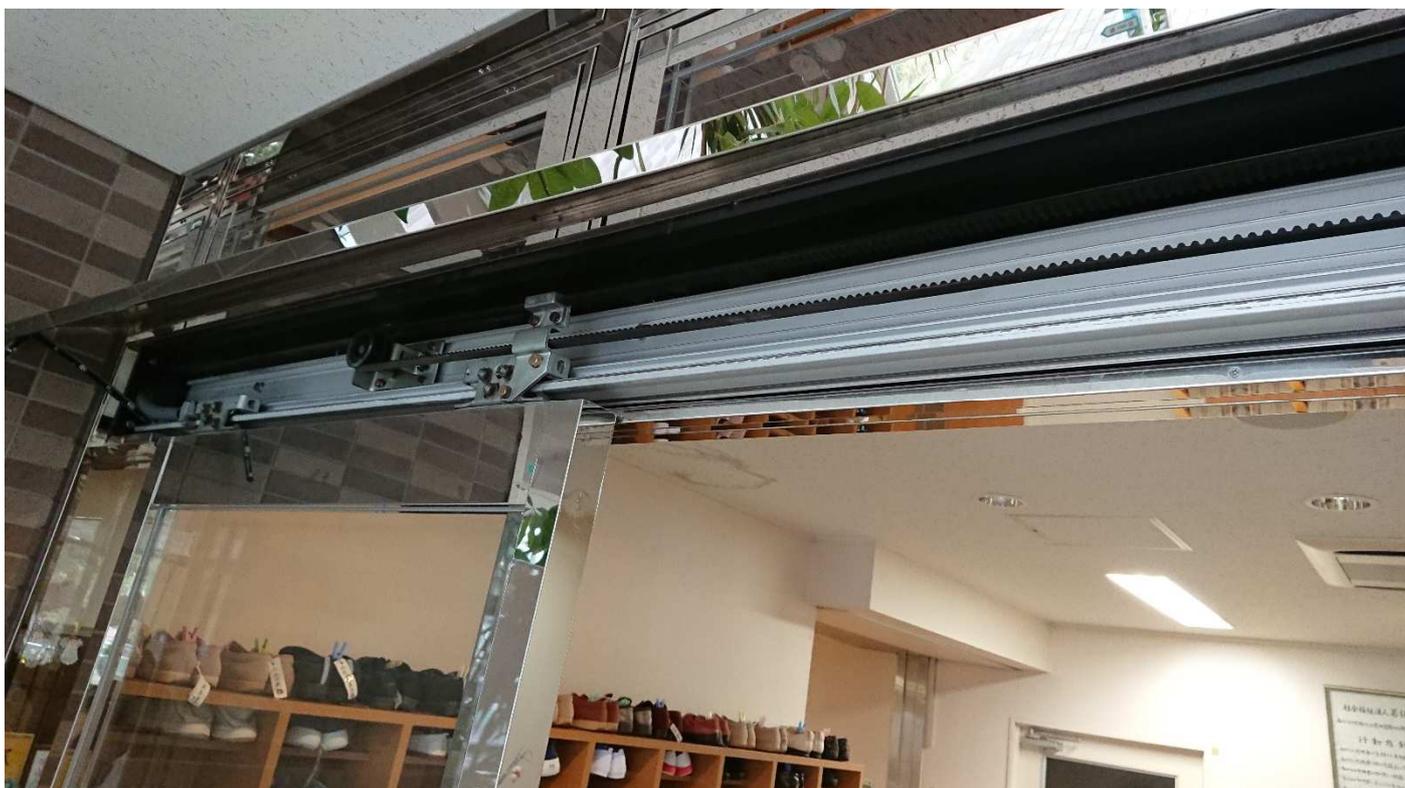
内部の様子

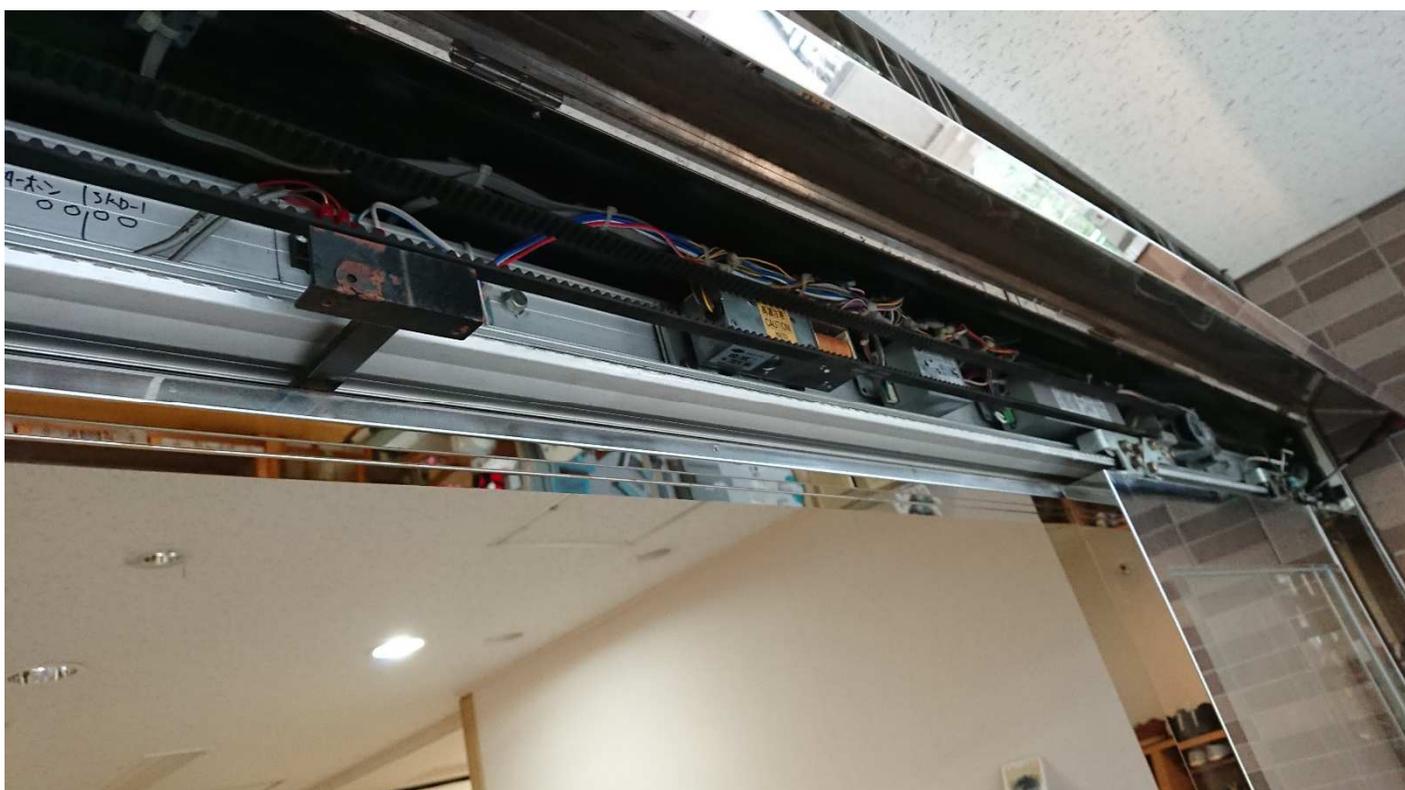
内部の様子

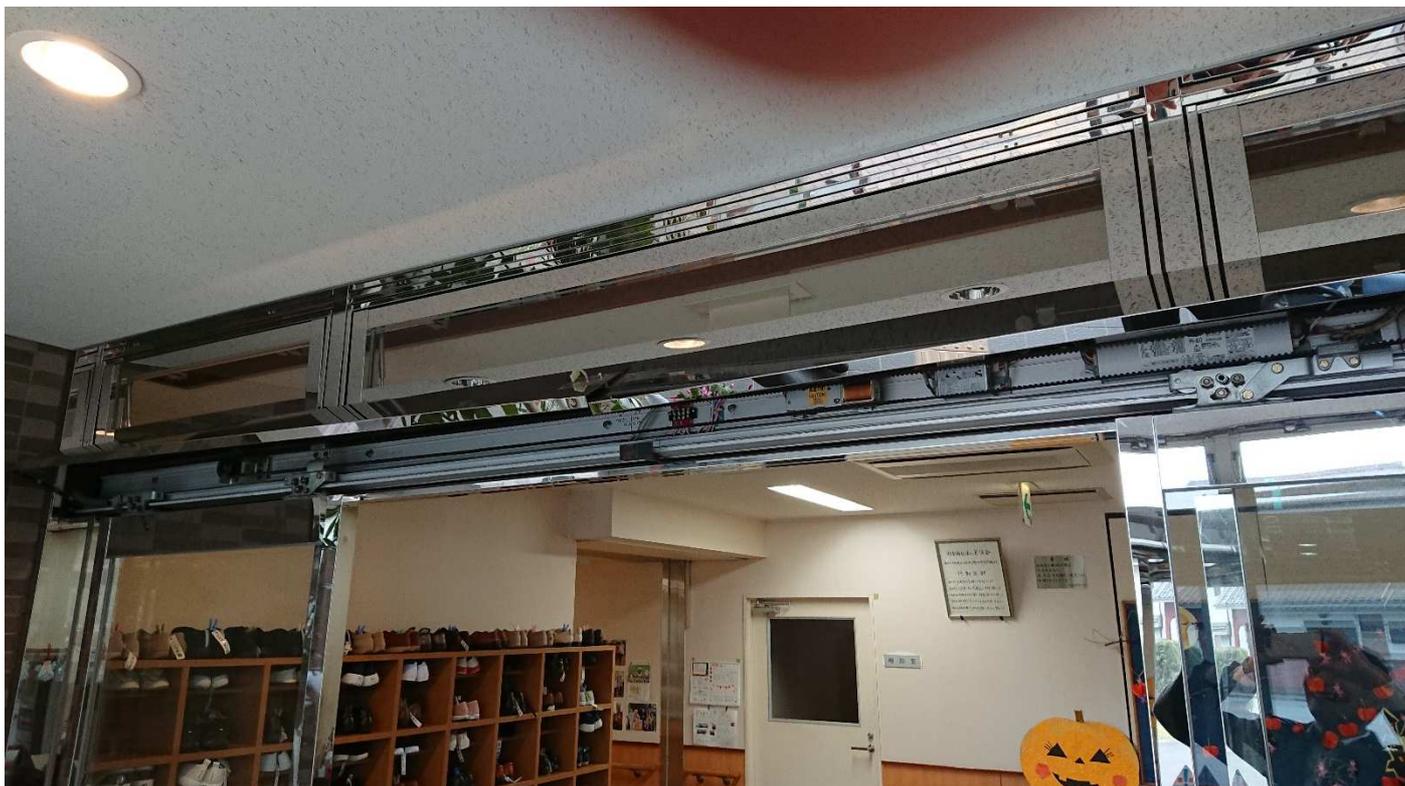
左端の様子

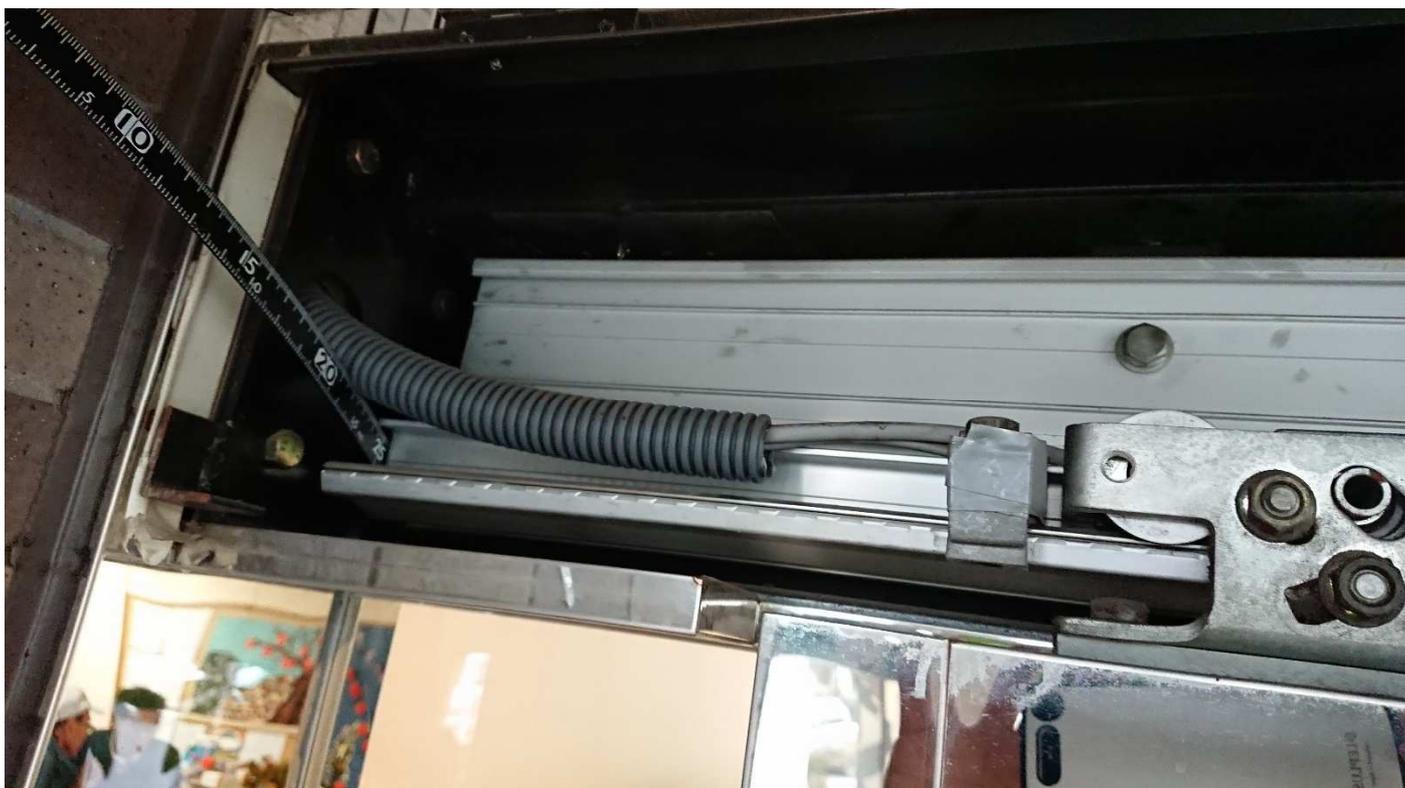
右端の様子

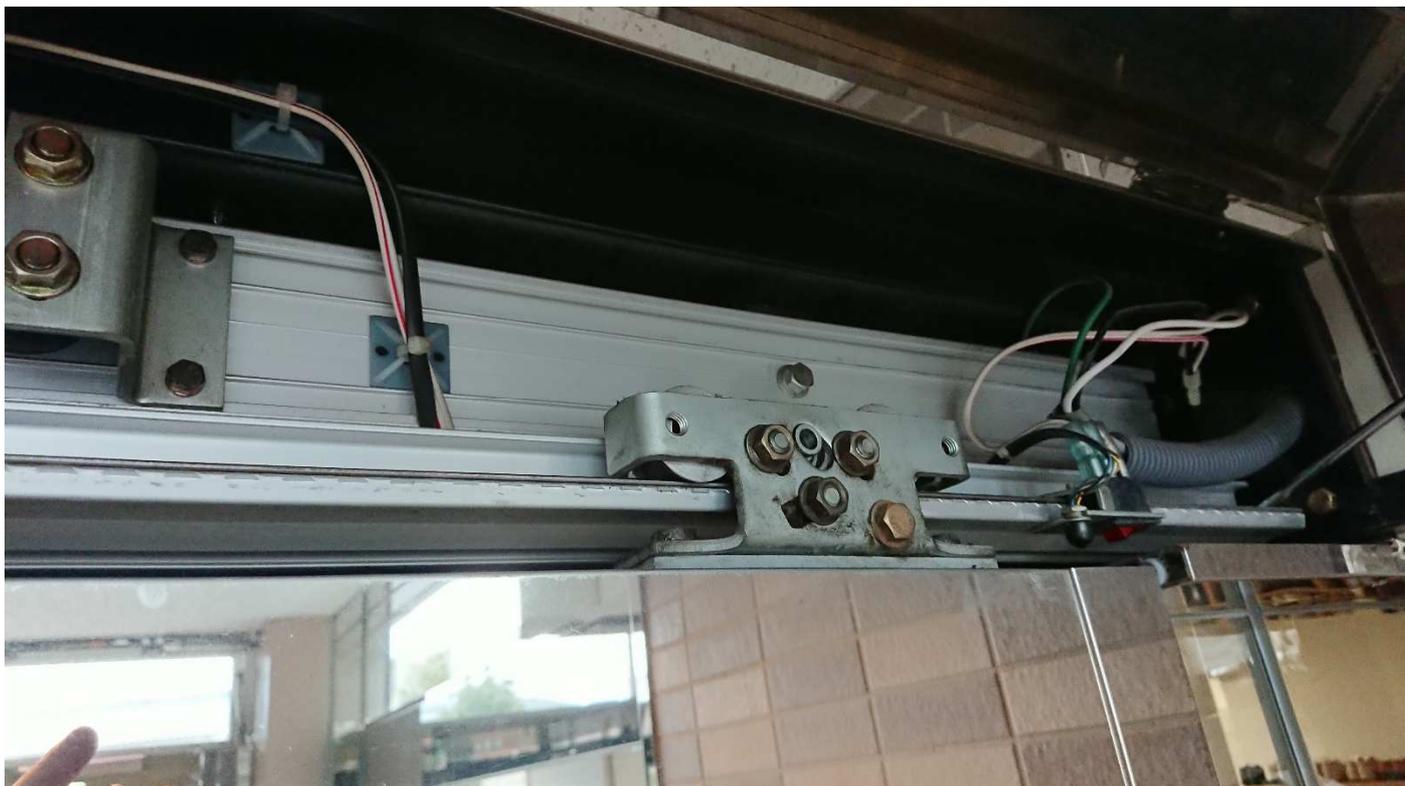
オートロック用制御器

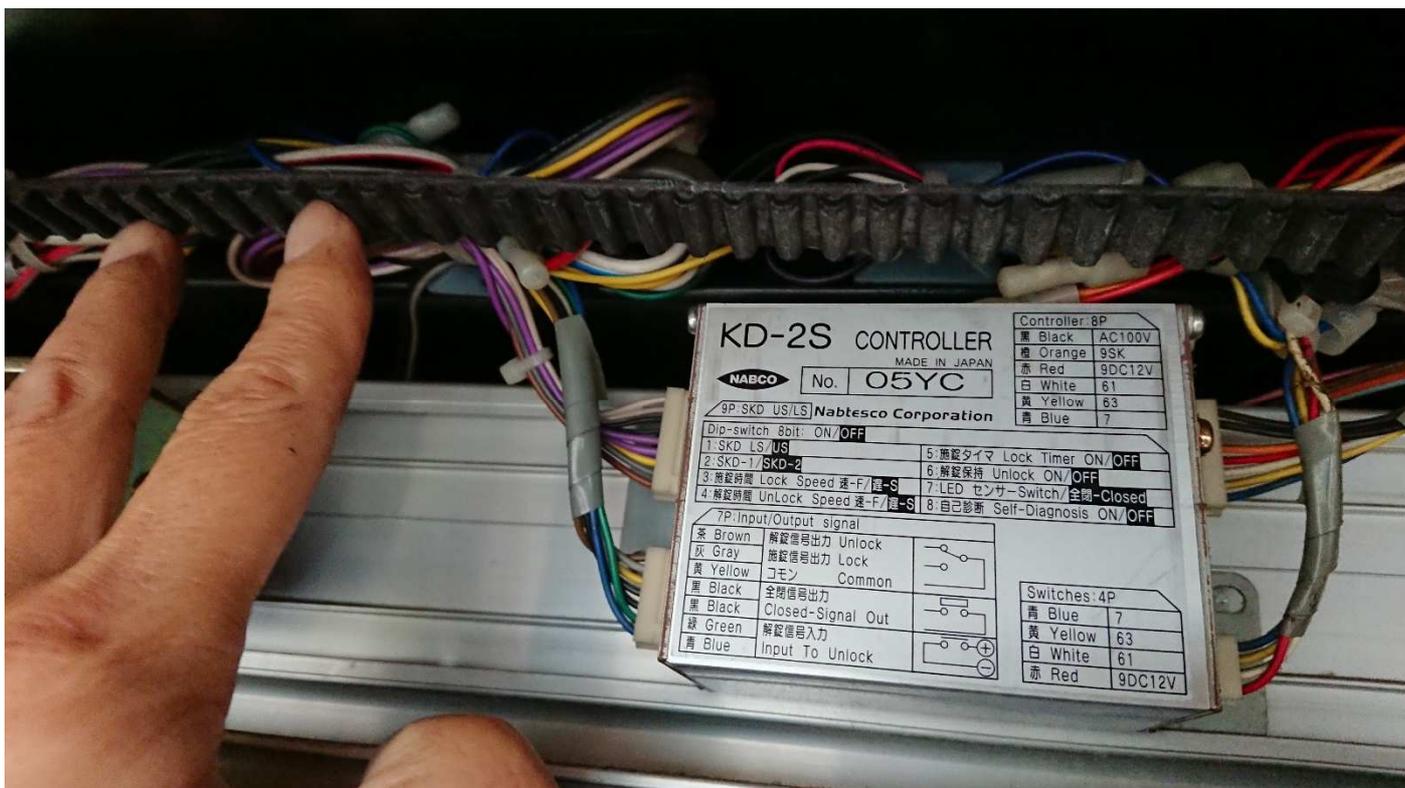
オートロック装置

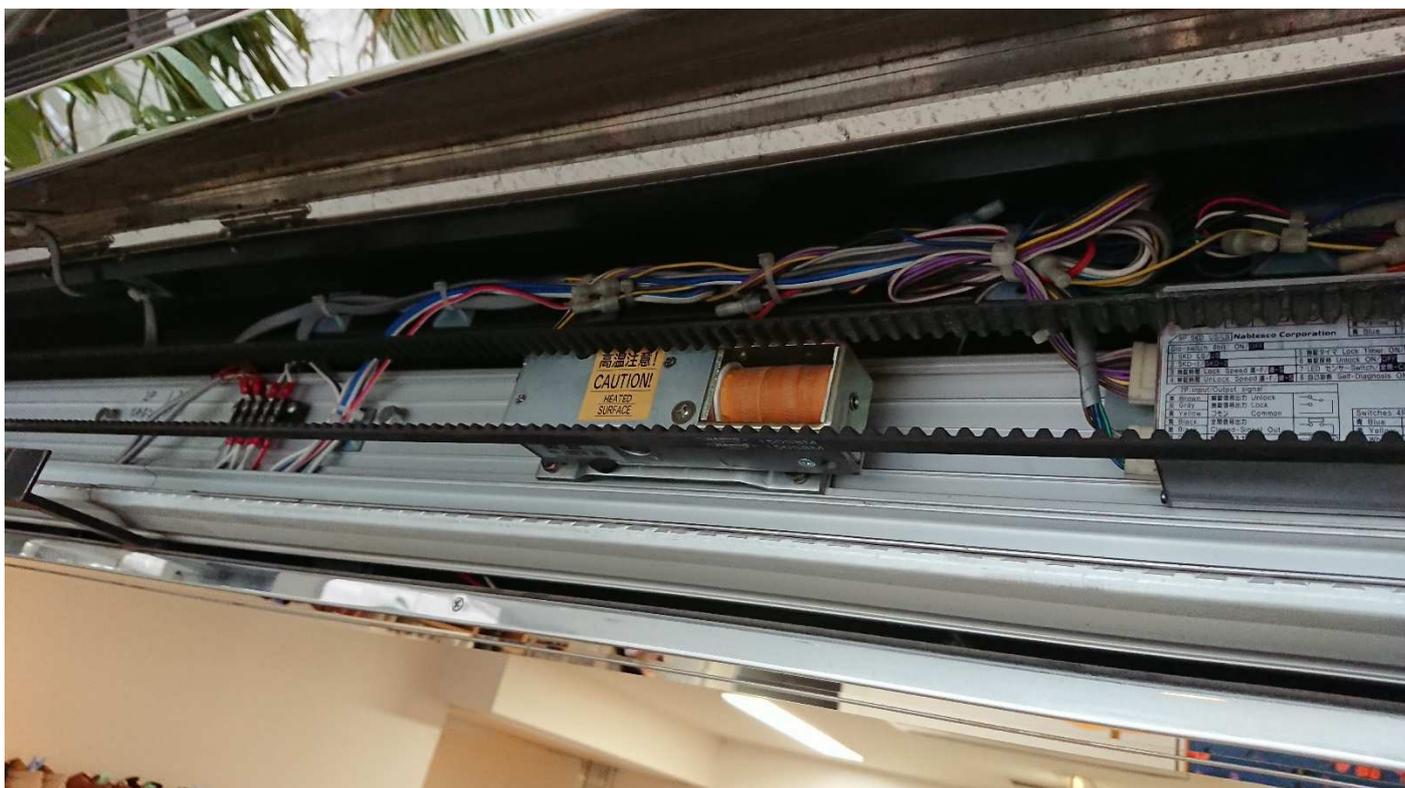
端子台 インターホン、テンキーからの信号

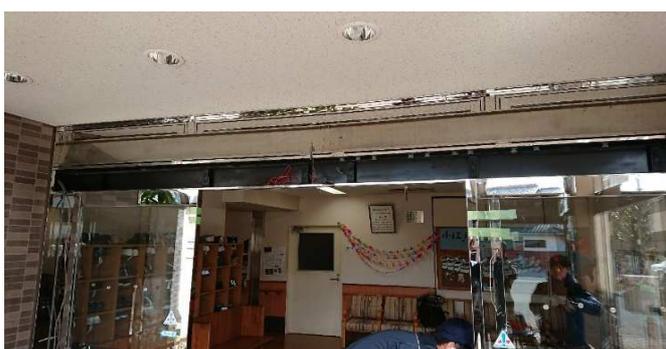
④ 施工中(撤去部材)
