# SUS HL 仕上げフロント内臓自動ドア装置の交換工事一式

| 図面名称<br>平面図・姿図・縦断面図 | No. | 年月日 | 訂正事項 | JADSA | 理事 | 理事 | 設計 | 製図 | 照査 | 縮尺 | 設計監理 | 工事名 倉敷市社会福祉事業団様<br>自動ドア装置交換工事 | | | |

岡山県倉敷市船倉町1275番地6  
倉敷市社会福祉事業団 様

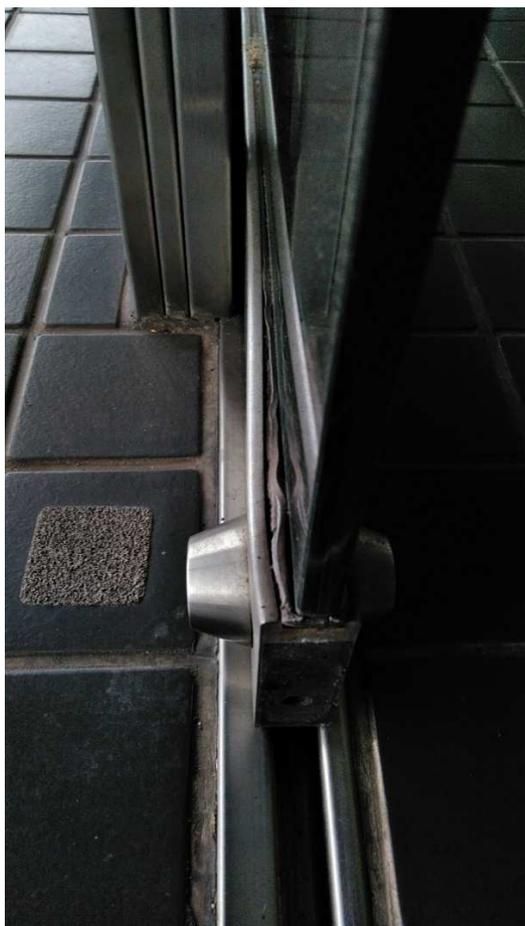
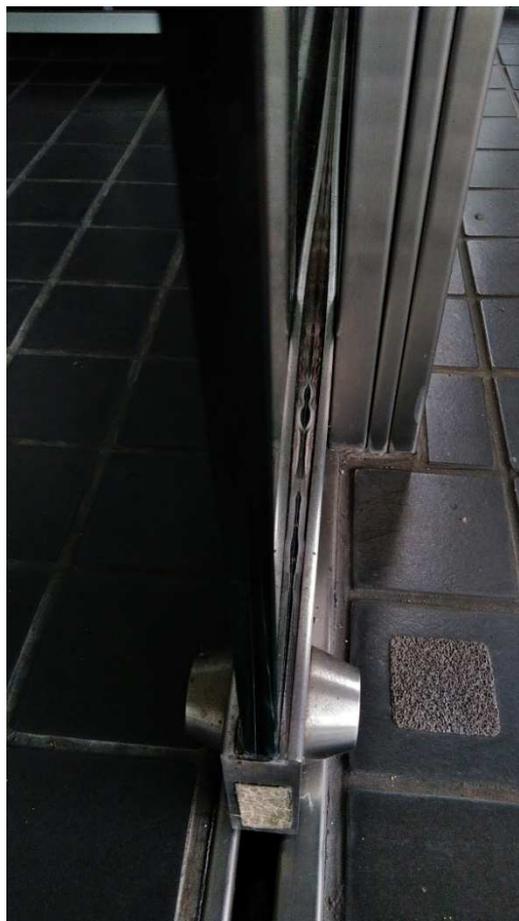
強化ガラスドアの下部フレームが錆で膨らんでおり  
ドアの交換が必要です。

強化ガラスドア下部フレームが錆で膨らんだ状態

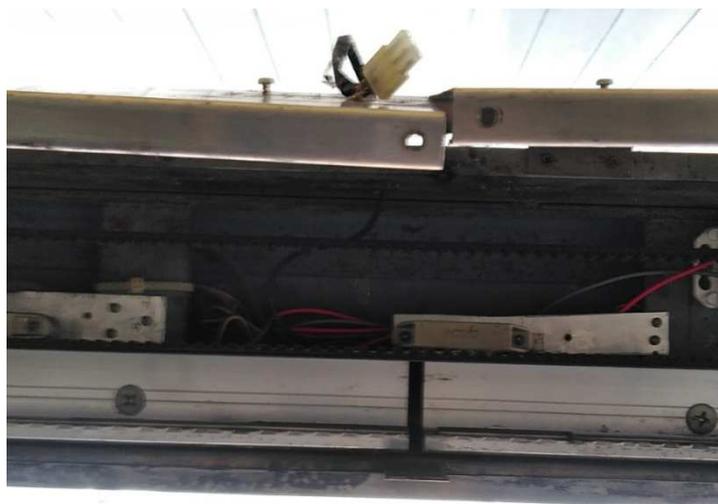
無目を下から覗いたところ

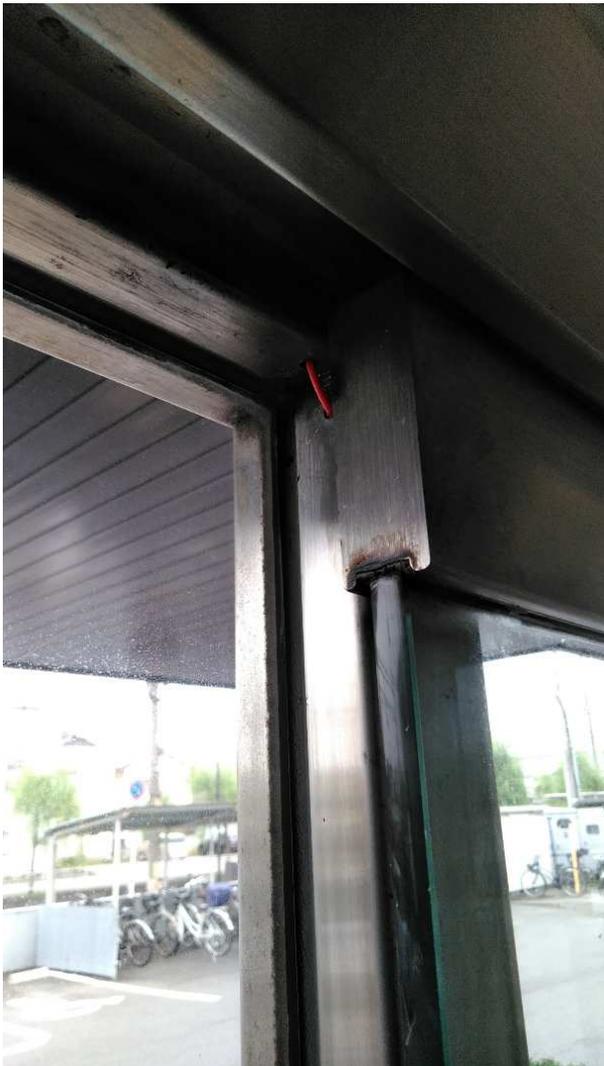
補助光線の通線の様子

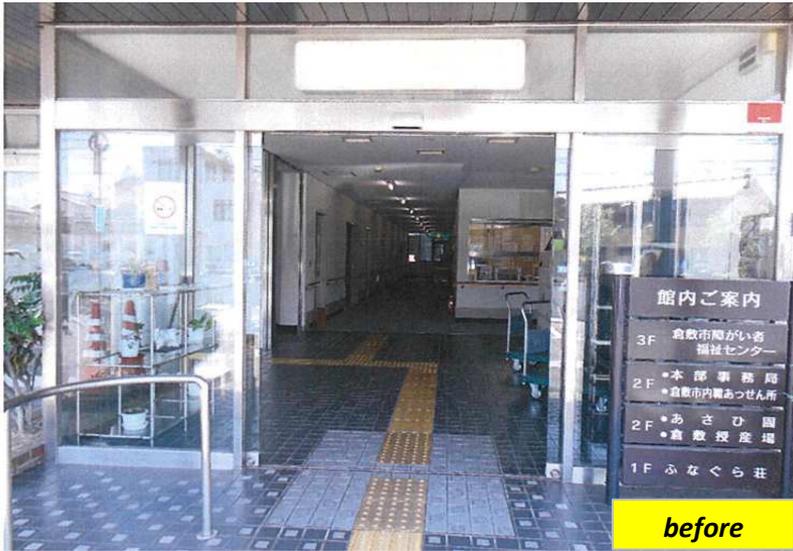
before

昭和59年に建設された建物に設置された自動ドアは、一度センサを交換しましたが、自動ドア開閉装置はそのままで老朽劣化が進み、保守業者からは装置一式の交換を勧められました。
