老朽劣化自動ドア装置一式交換工事 見積範囲

宮城県遠田郡涌谷町字新町裏153番地2
涌谷町役場庁舎 様

2021年9月14日 全国自動ドア産業振興会は、自動ドア装置を寄贈し、老朽化による危険を無くしました。

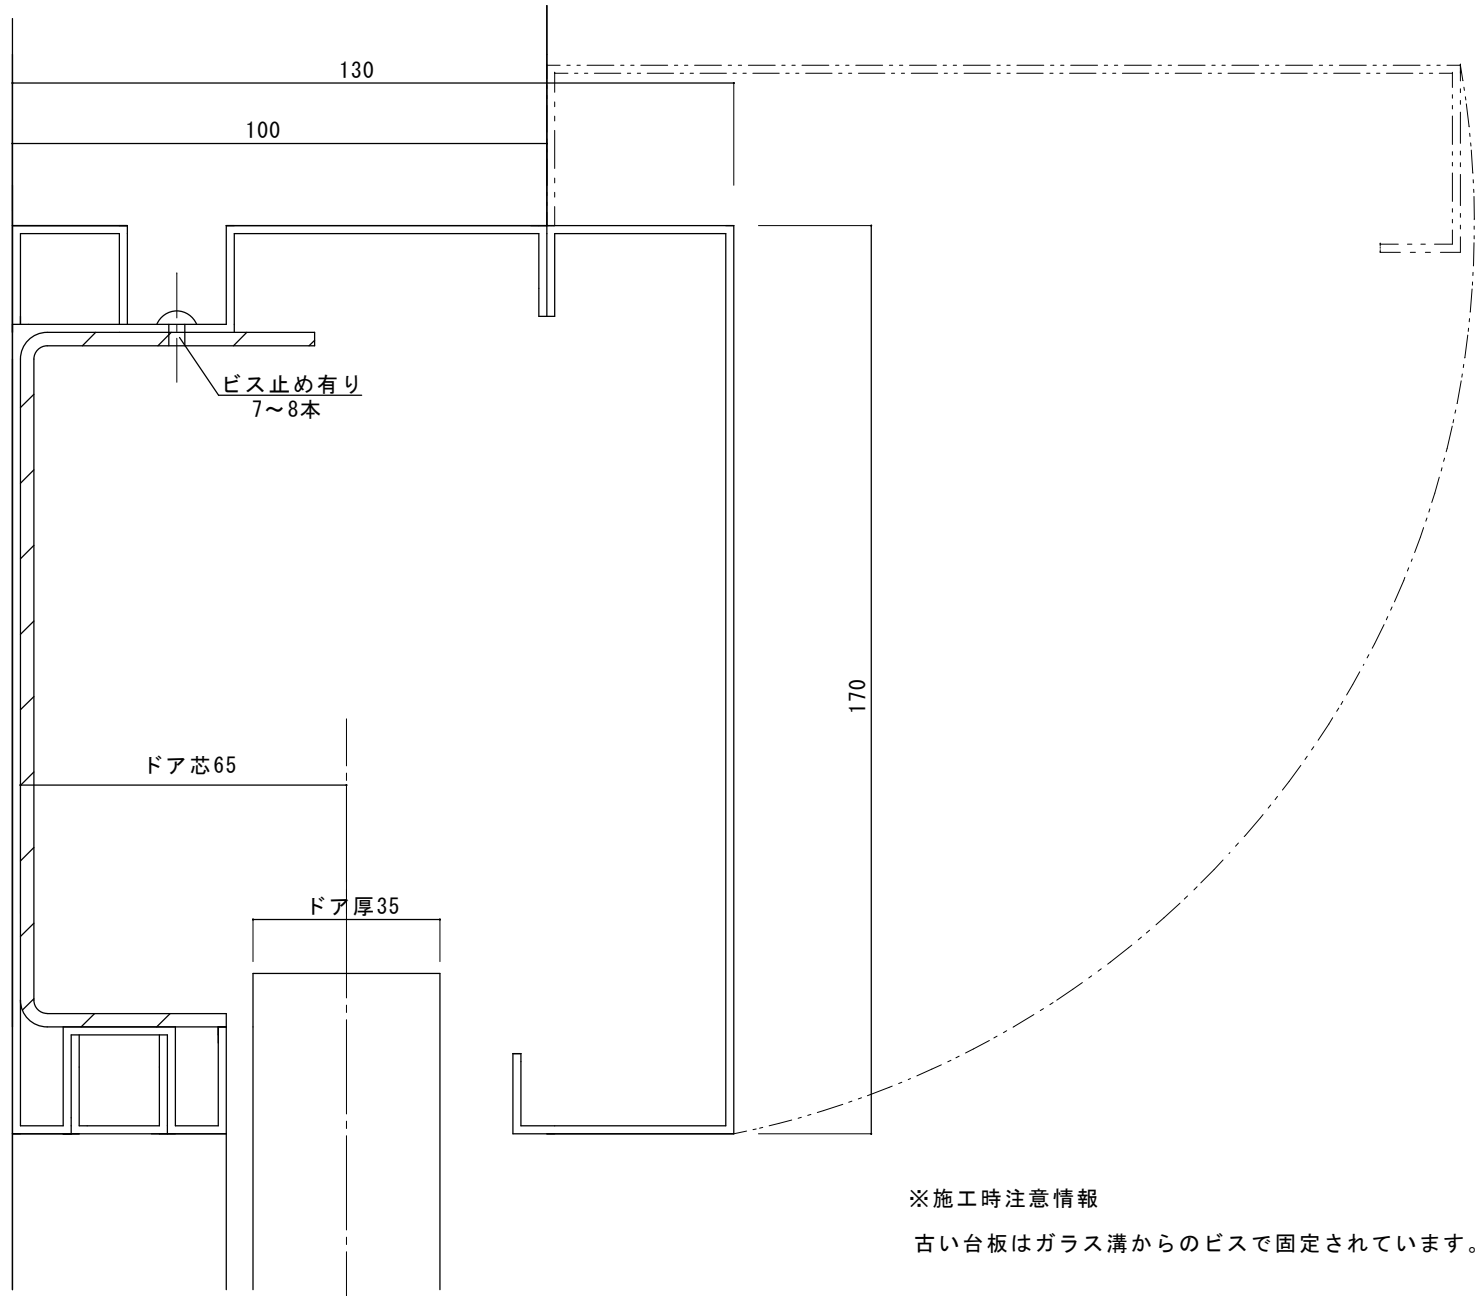
※施工時注意情報

古い台板はガラス溝からのビスで固定されています。

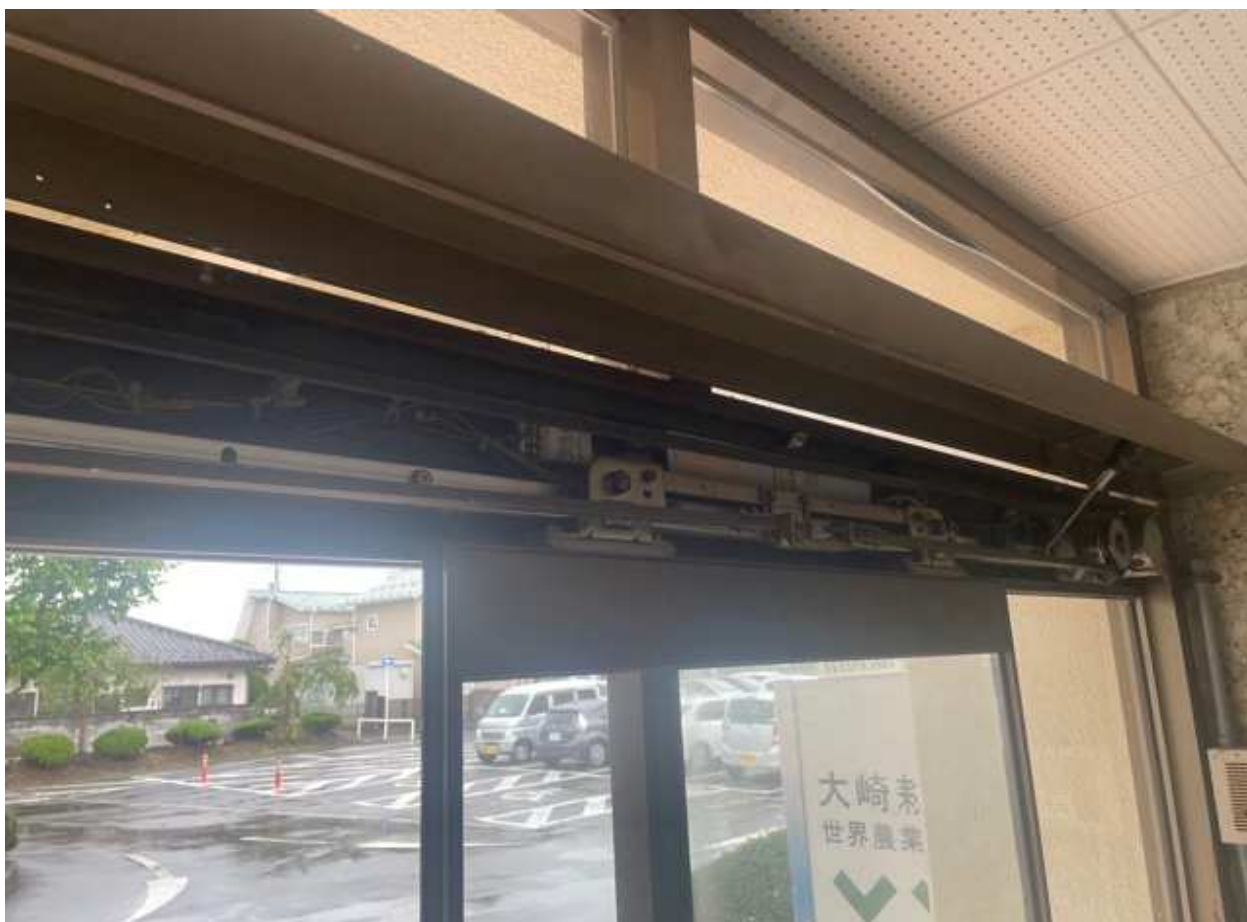
自動ドア開閉装置

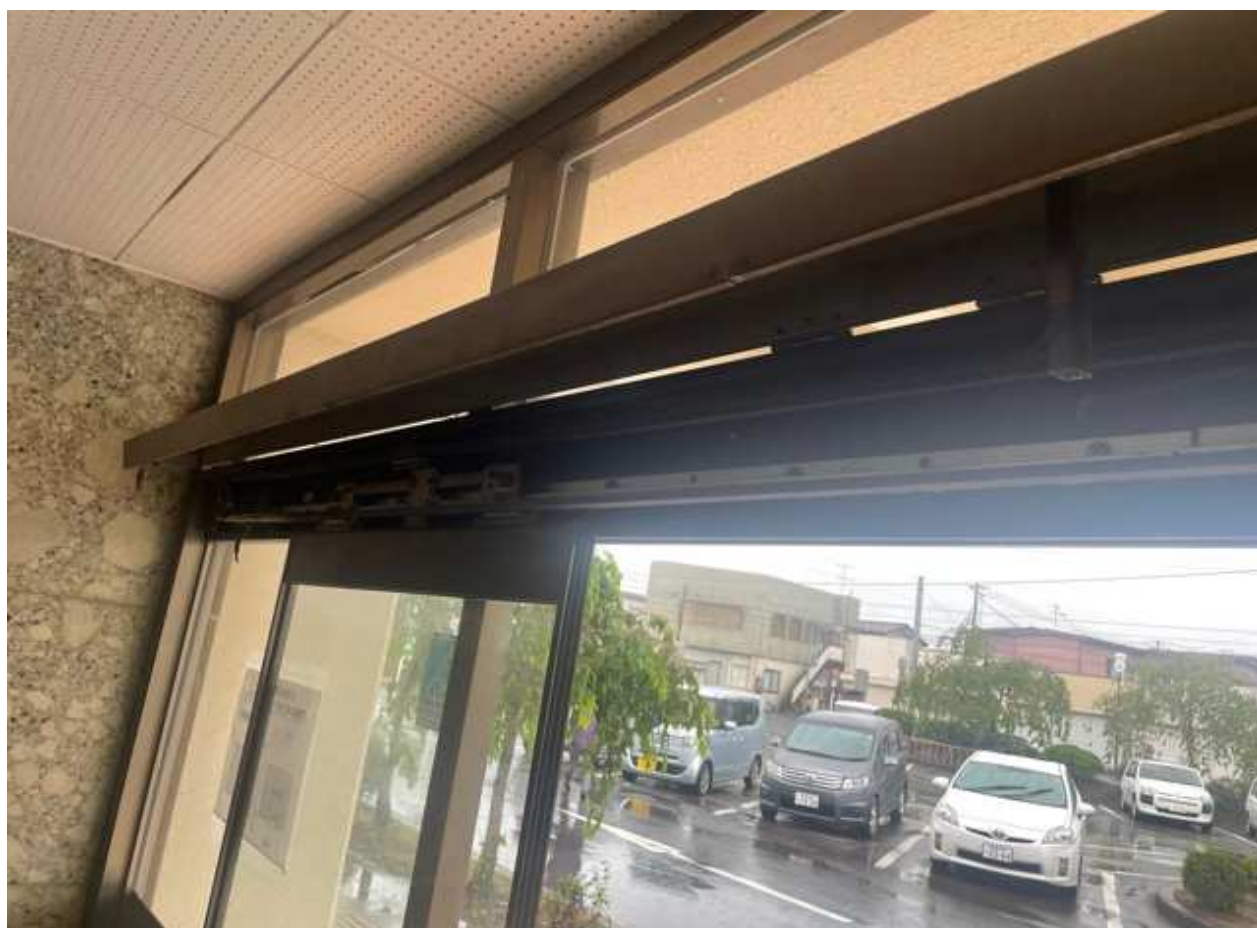
自動ドア開閉装置

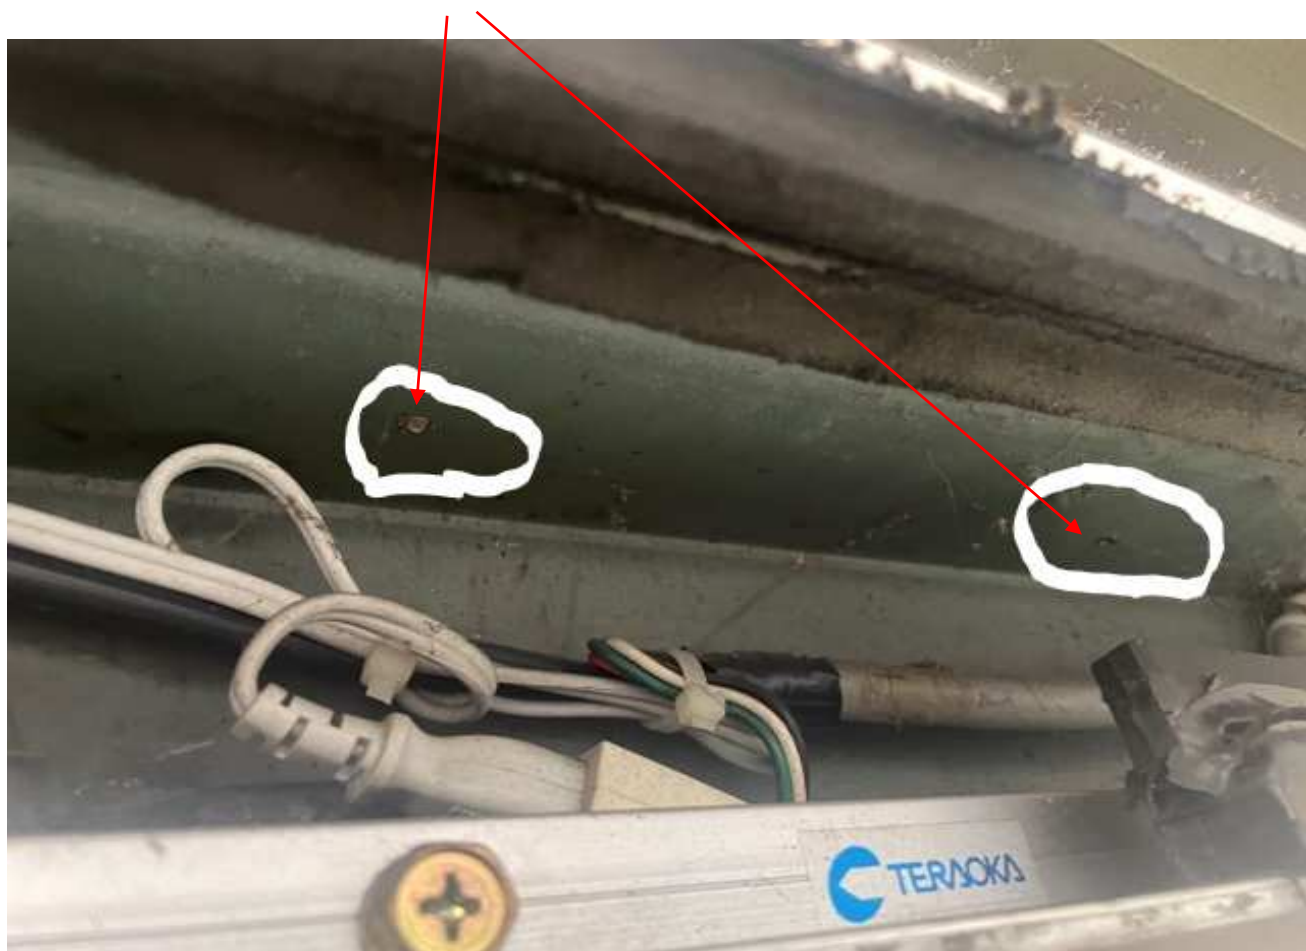
欄間ガラス溝より台板にビス打ち込み7～8本確認との報告がございます。

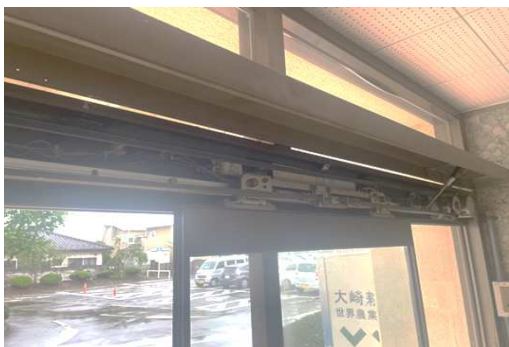
② 老朽化自動ドア開閉装置

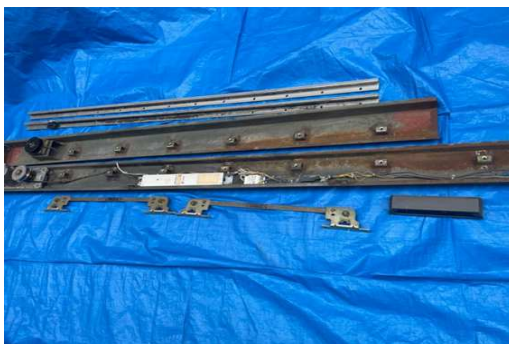
③ 撤去した自動ドア開閉装置
