| 平面図・姿図・縦断面図 | △ | | | | | 野口 | 野口 | | | 1/20 | | 殿 | 月 日 | 自動ドア装置一式交換工事 | |

狛江市南部地域センター  
建物外観

東京都狛江市猪方4-11-1  
南部地域センター 様

2023年3月14日 全国自動ドア産業振興会は、自動ドア装置を寄贈し、老朽化による危険を無くしました。

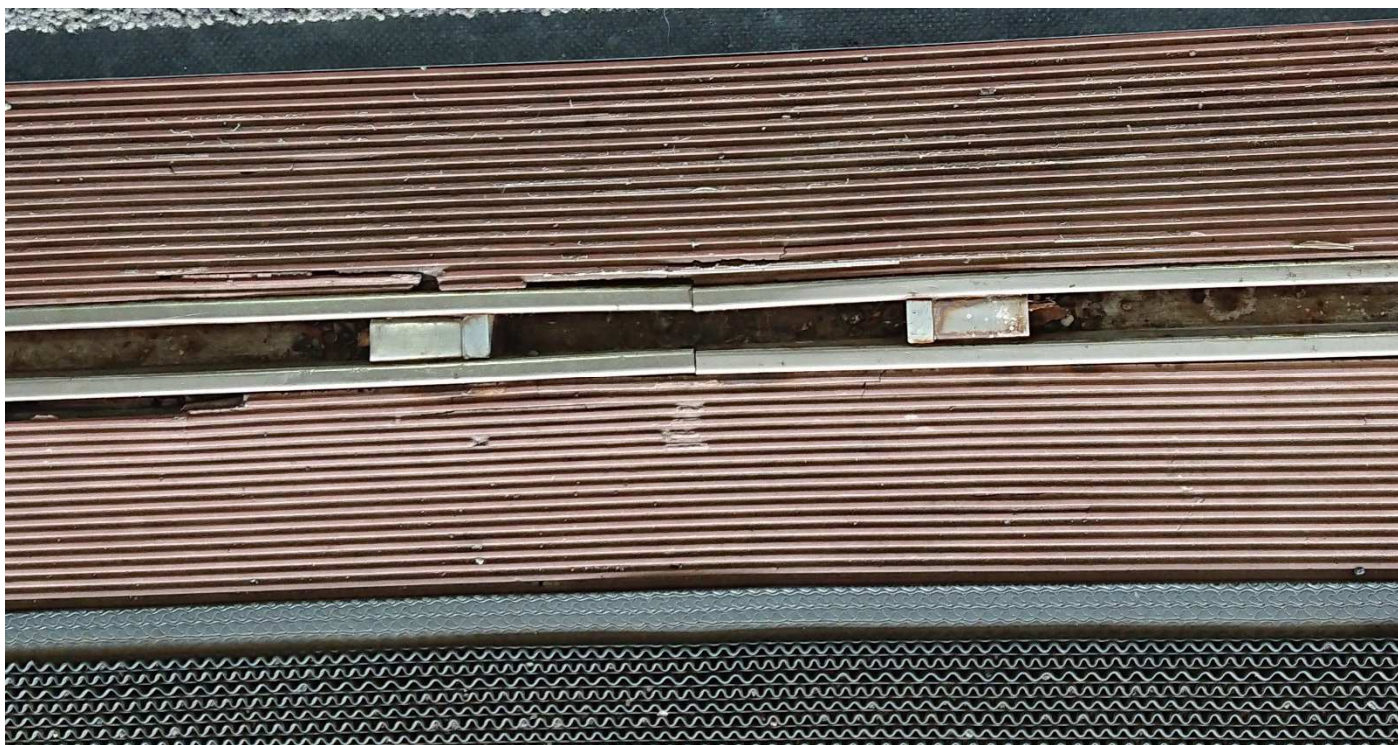
### 特記事項①

埋め込みガイドレールの中心部が狭窄しています。ガイドレールのアンカーは未だしっかりと効いていて、ぐらつきはありません。要経過観察。ガイドレールのぐらつきが出たら交換となります。(別途工事)

※ガイドレール狭窄箇所（開口部中心の鍵受け部分が狭窄していました）

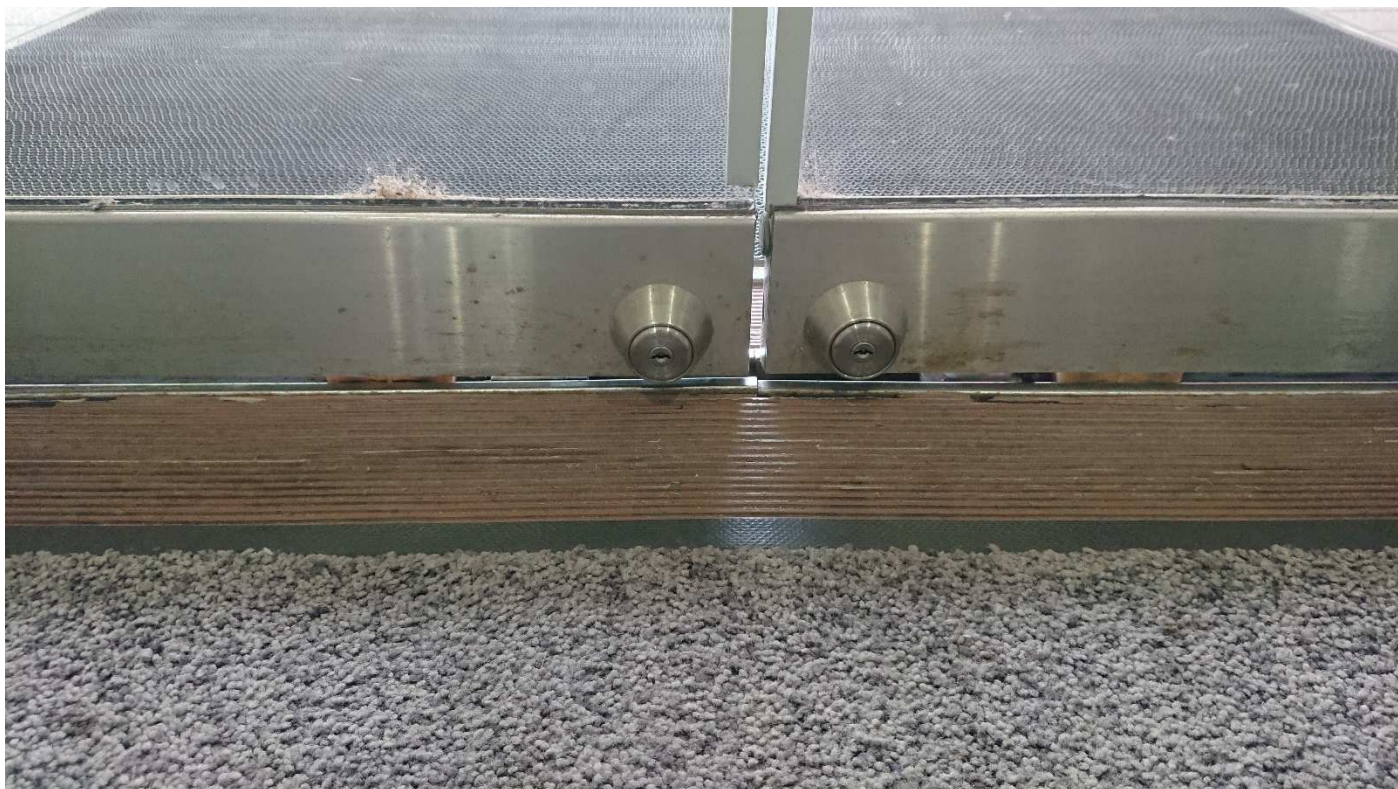
ドアの吊り上げ代の様子

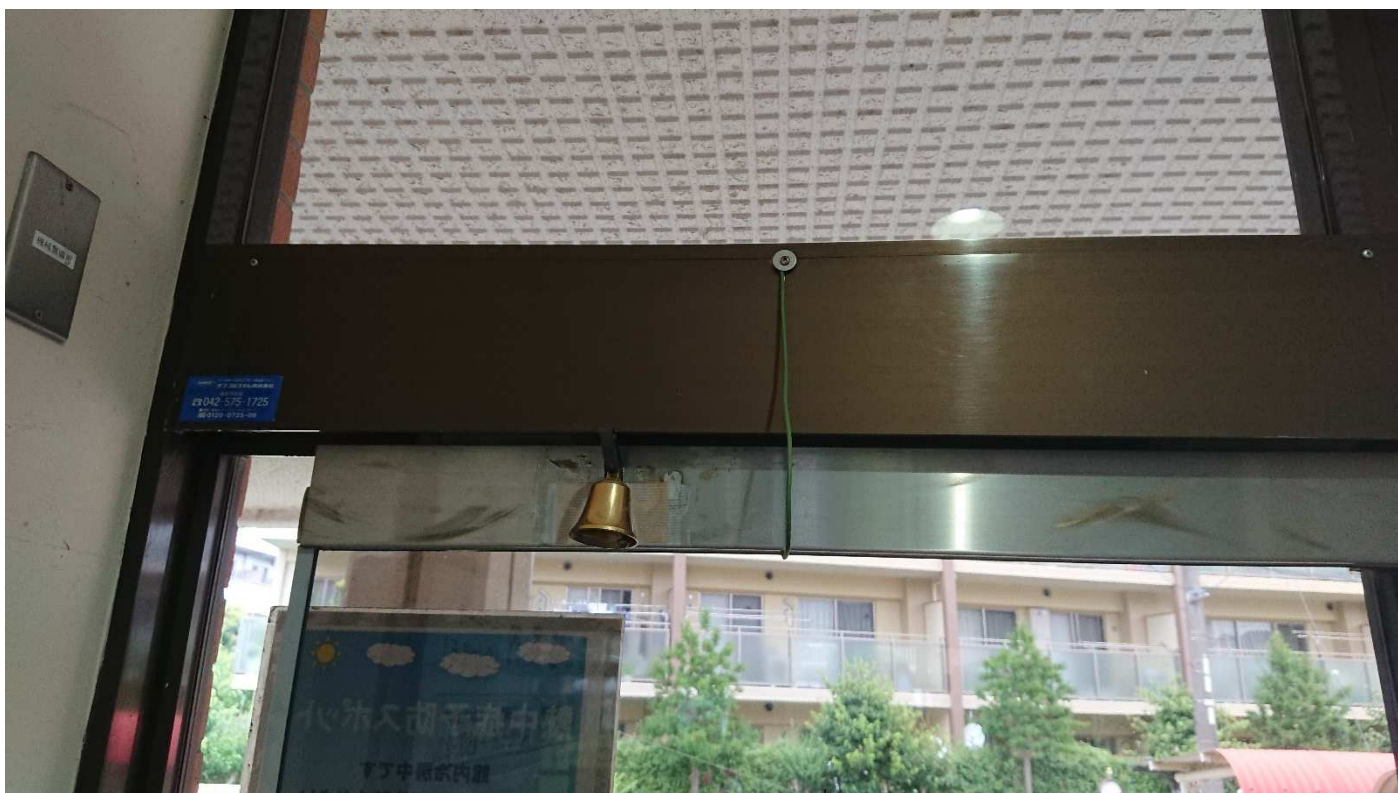
## 特記事項②

ドアベルを鳴らすように、針金が取付られています。(内観左側ドア)

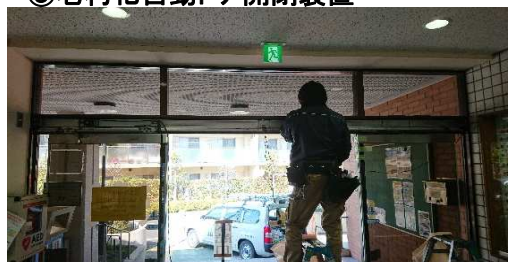
③老朽化自動ドア開閉装置

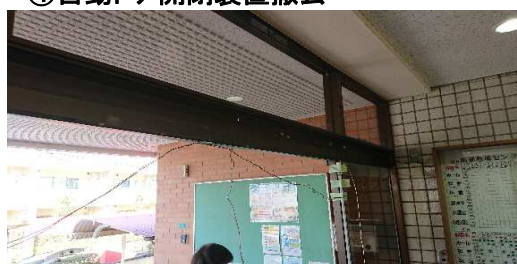
④自動ドア開閉装置撤去

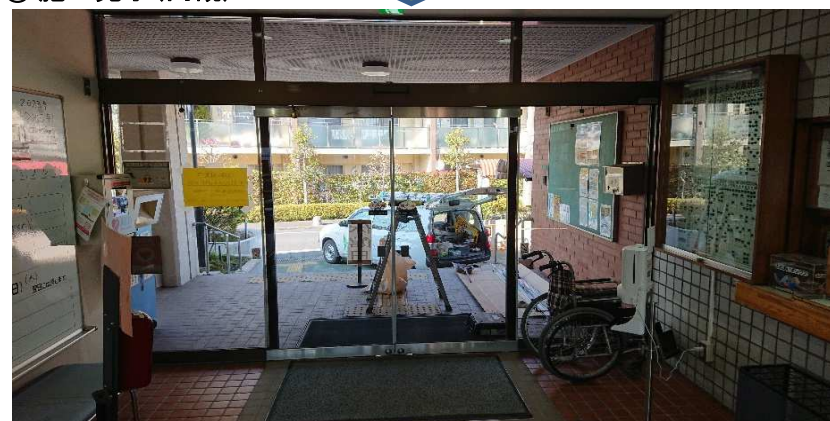
⑦ 施工完了(内観)

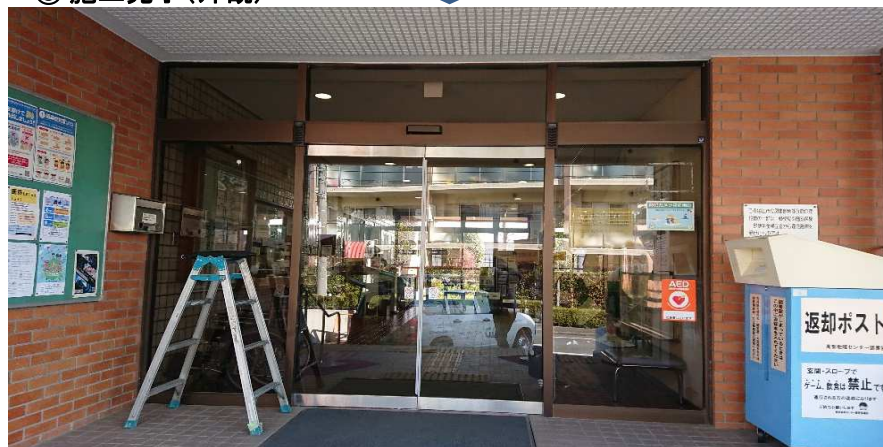
⑧ 施工完了(外観)
