SUS HL仕上げブロンズフロント内蔵両引き自動ドア装置の一式交換工事
見積範囲（施工範囲）

さぬき市寒川老人福祉センター（春日温泉）

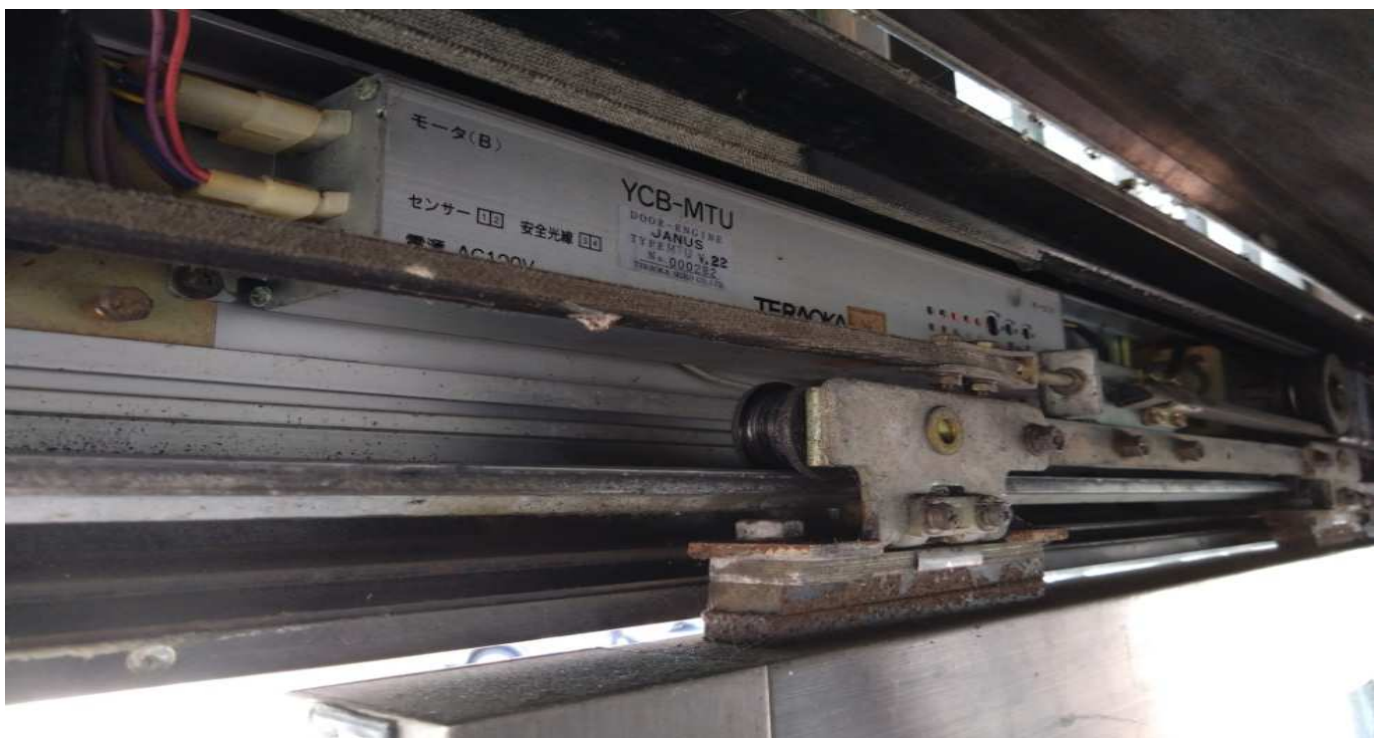
自動ドア開閉装置の状態

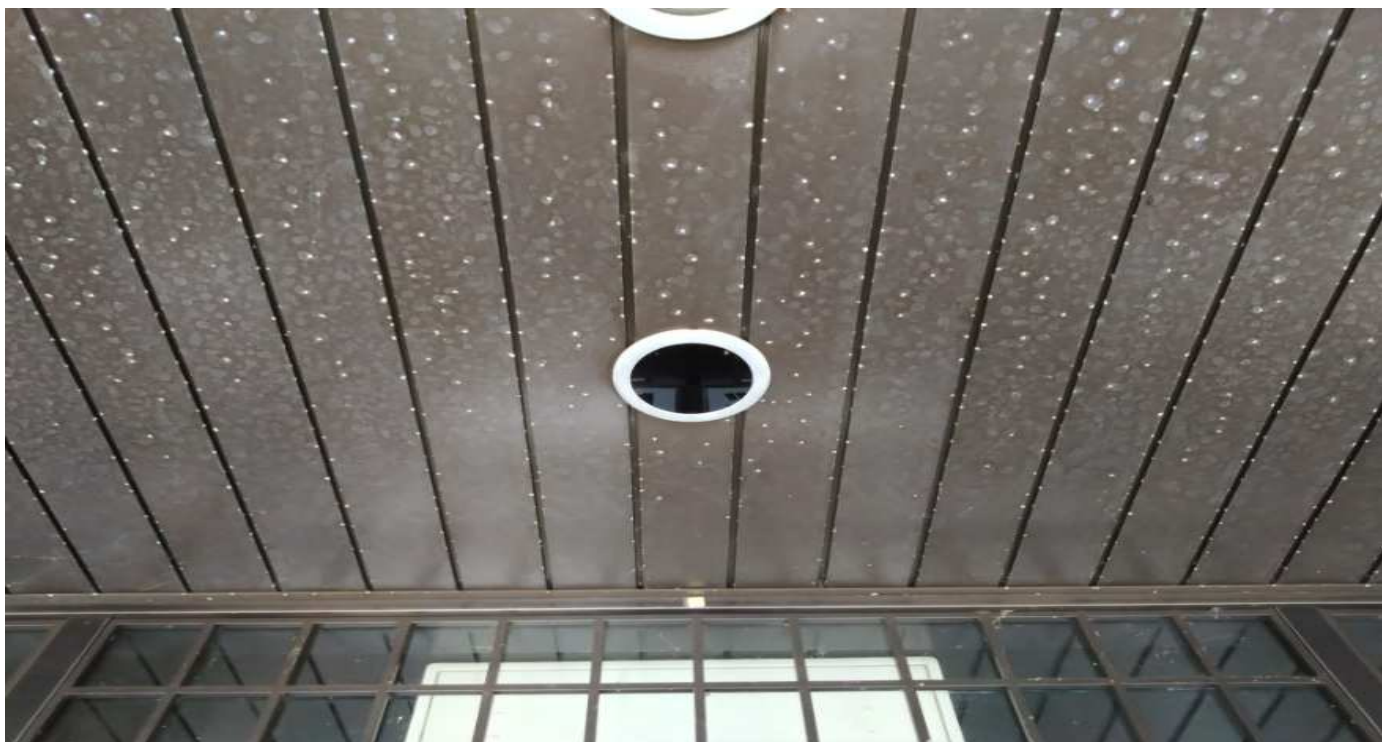
外側起動センサの様子

※ 内外起動センサは現状天井埋め込みセンサとなっていますが、通行者により近いセンサの方が、安全性が高まります。従って、起動センサを無目付けセンサに変更できるようでしたら施工時に変更をお願いします。

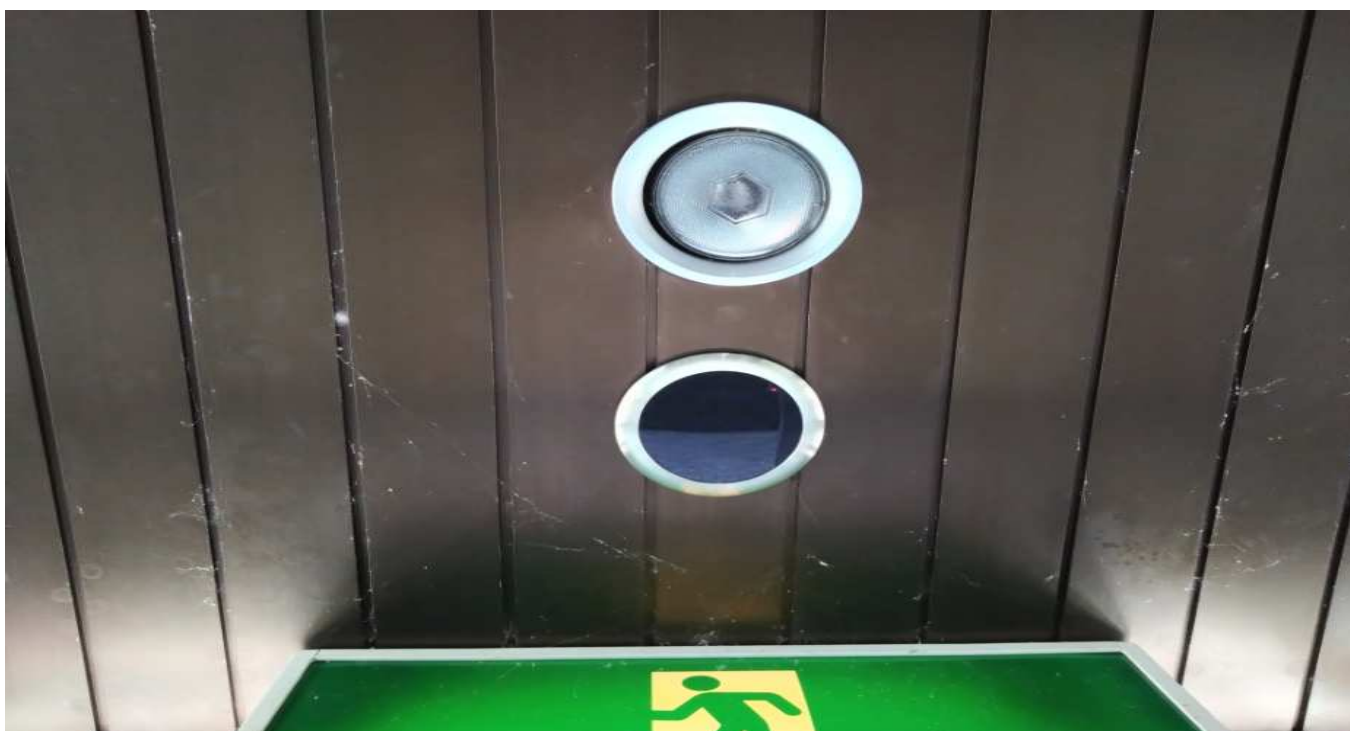
内側起動センサの様子

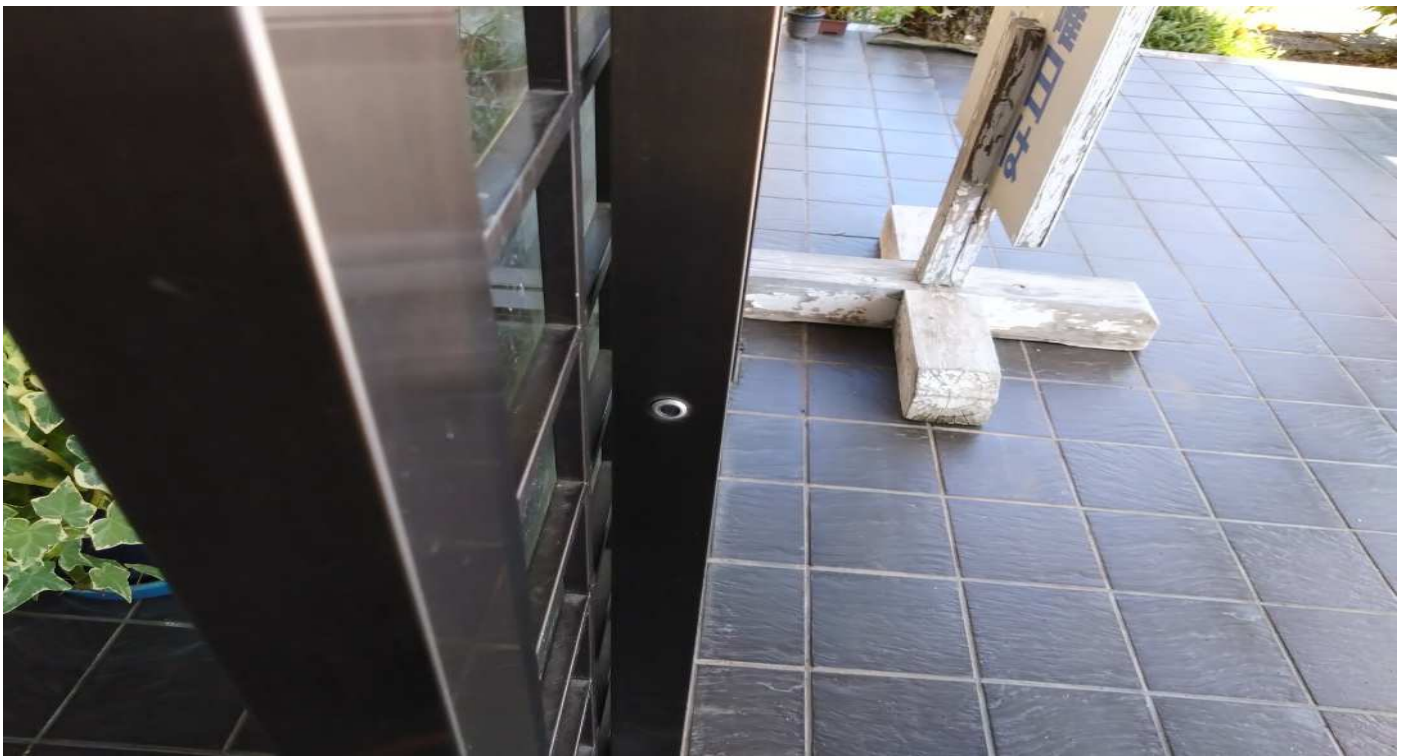
補助センサの様子（1 光線対向式）
