SUSホワイト フロント内蔵両引き自動ドア装置の一式交換工事
見積範囲（施工範囲）

図面名称 平面図・姿図・縦断面図	No.	月日	訂正事項	理事	理事	設計	製図	照査	縮尺 1/20	設計監理	殿	月日	工事名 さぬき市健康生きがい施設（ツインバルながお） 自動ドア装置一式交換工事			
														理事	設計	製図
				JADSA				野口 野口		NPO法人全国自動ドア産業振興会		殿		月日	設計番号	図番 1

さぬき市健康生きがい施設（ツインパルなお）

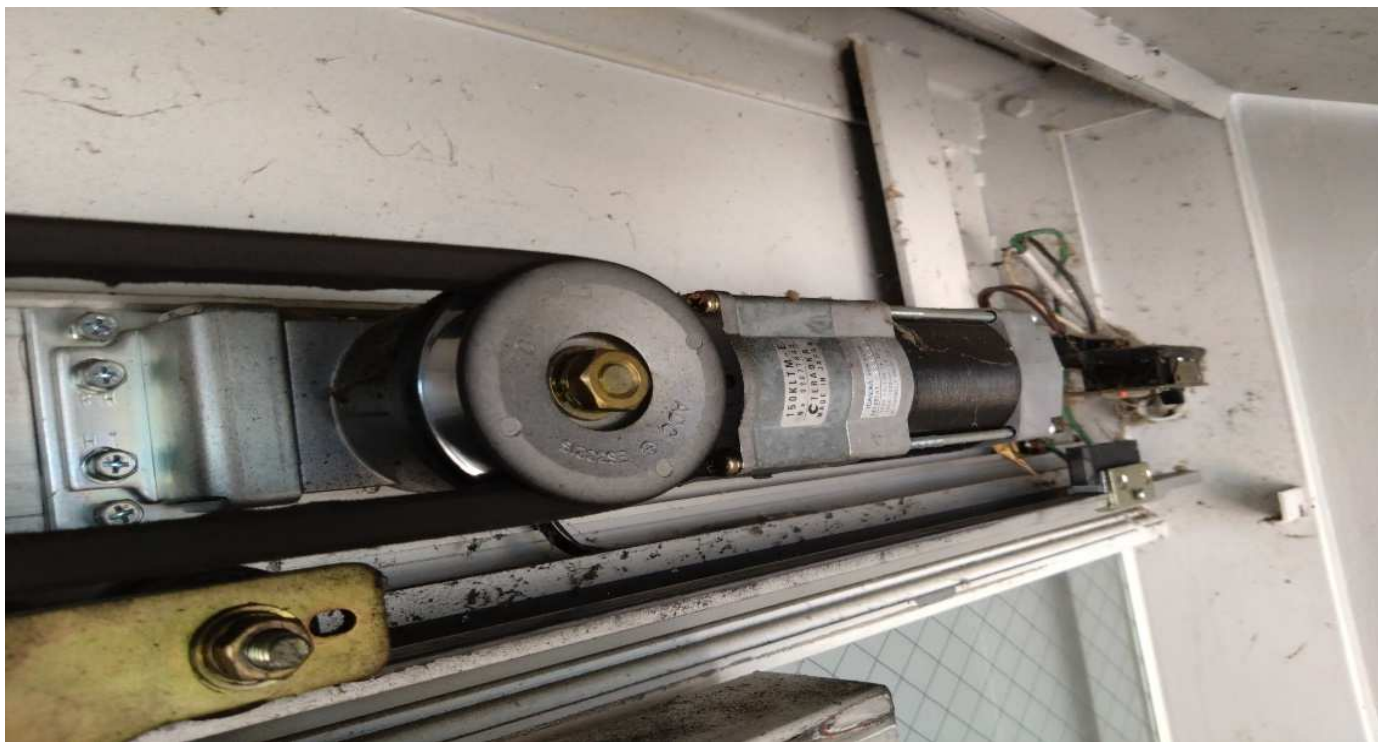
自動ドア開閉装置の状態

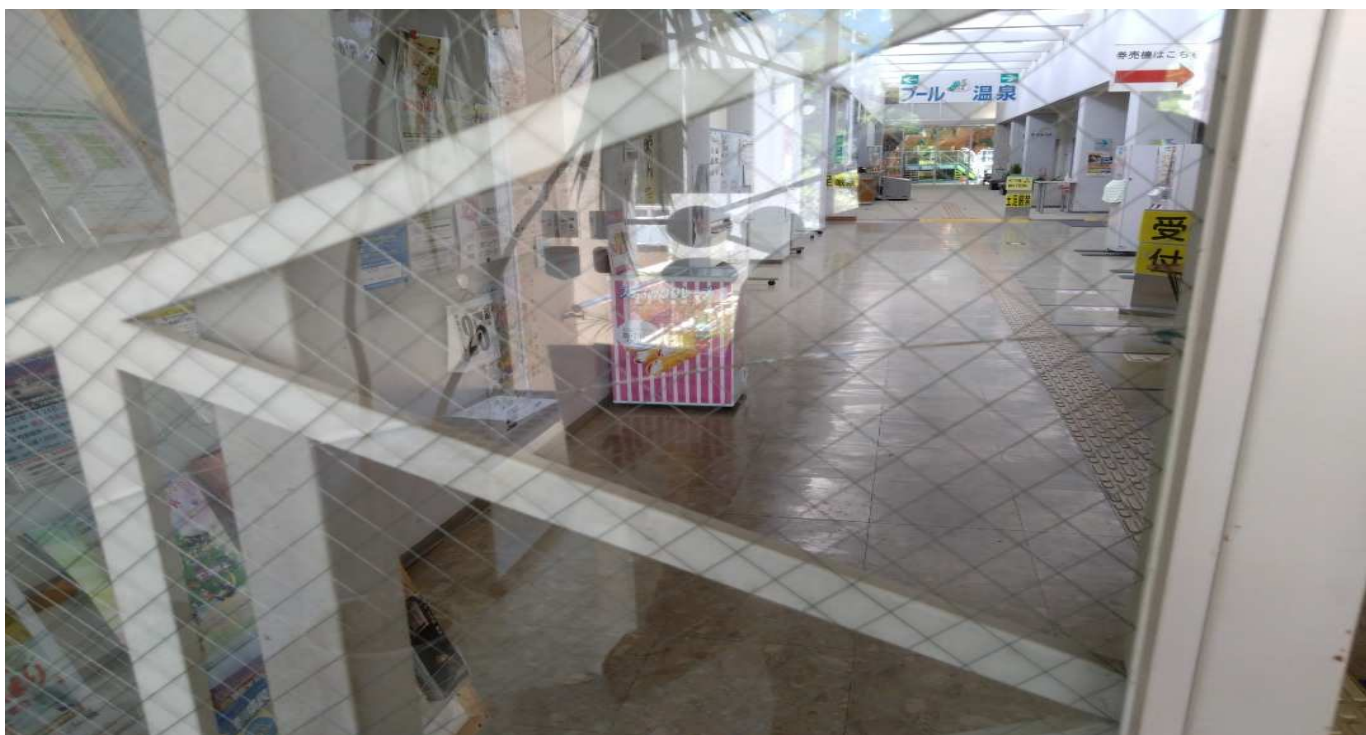
<特記事項>

ドアのガラスに割れがあります。(菱ワイヤー入りガラス) (ガラス工事は別途です)
