SUS鏡面フロント内蔵両引き自動ドア装置の一式交換工事  
見積範囲

図面名称		No.		月日		訂正事項		JADSA	理事	理事	設計	製図	照査	縮尺	設計監理	工事名 辛立文化センター	
平面図・姿図・縦断面図									NPO法人全国自動ドア産業振興会			野口	野口		1/20	施工	月 日
																設計番号	図番
																月 日	1

件名：さぬき市辛立文化センター  
建物外観

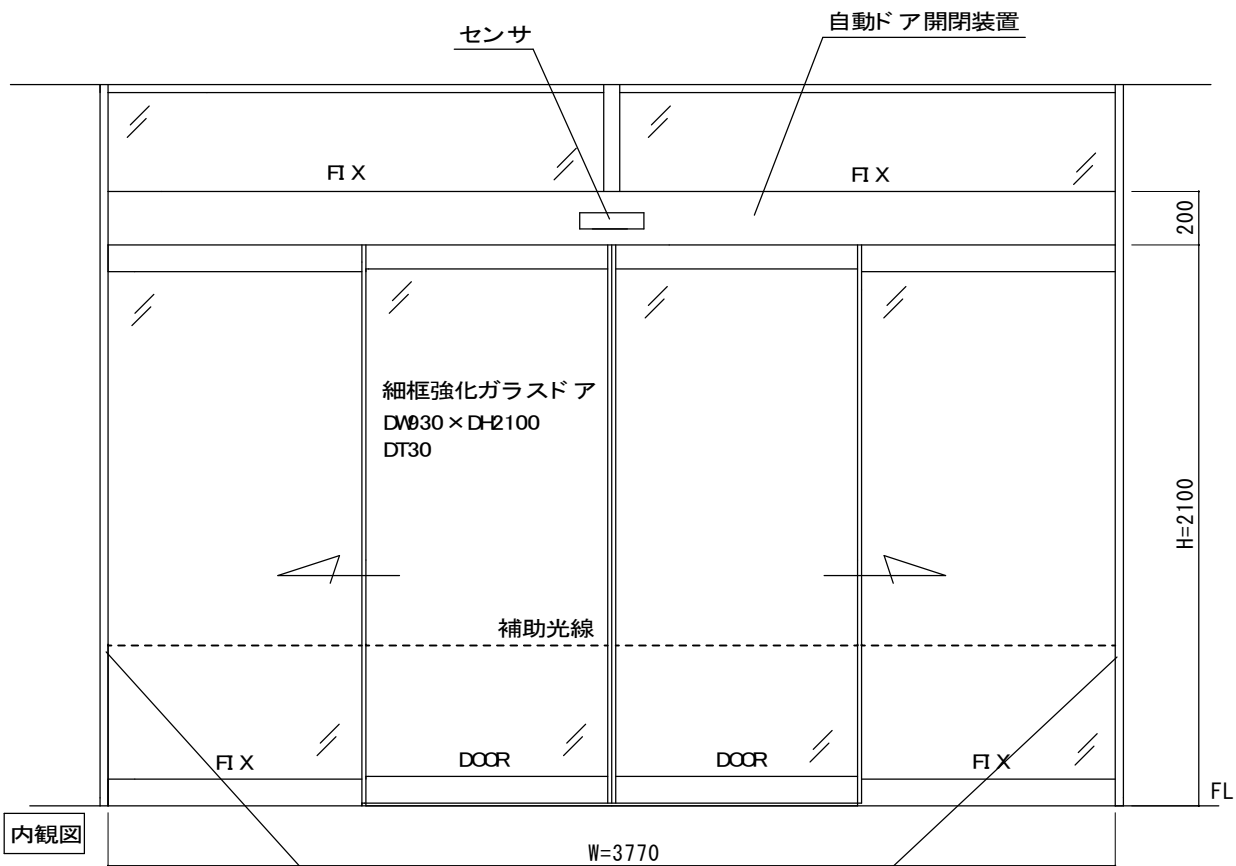
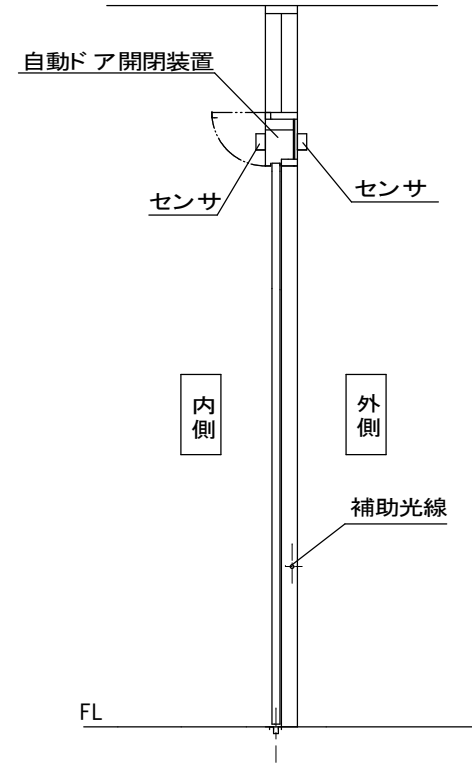
※補助光線は両端の縦枠を利用して設置されています。  
両端縦枠がトロ詰めされている可能性が報告されていますので  
対応を考慮してください。

- ①老朽劣化自動ドア装置の撤去・処分
- ②新規両引き自動ドア開閉装置
- ③内外新規起動センサ・補助光線センサ
- ④上記材料交換取付調整費

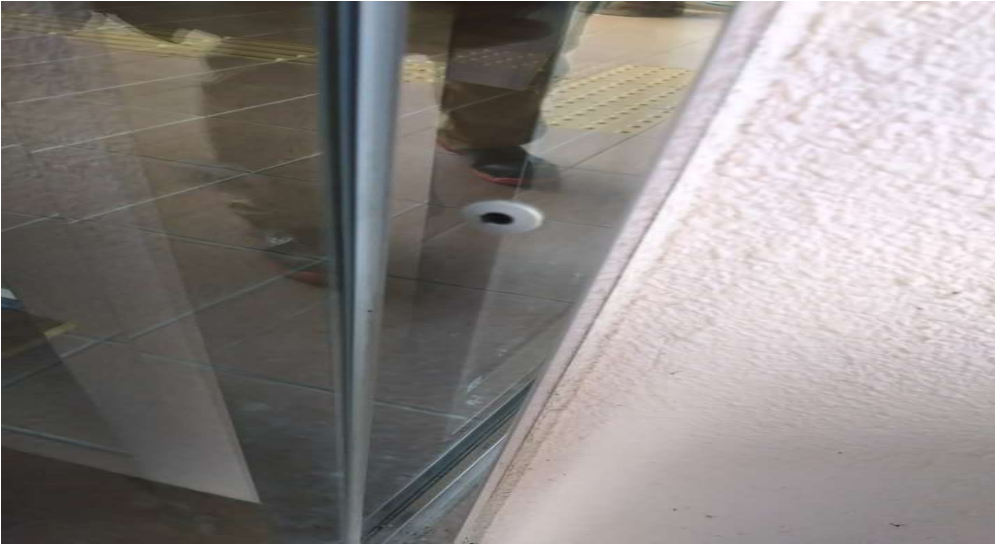
補助光線センサ

補助光線の配線ですが、モルタルのようなものに穴が開いており、サッシを叩いた感じモルタルが詰まっています。モルタルを詰めた後に穴をあけ配線をしているようであれば交換可能ですが、そうでなければ交換は不可能かもしれません。

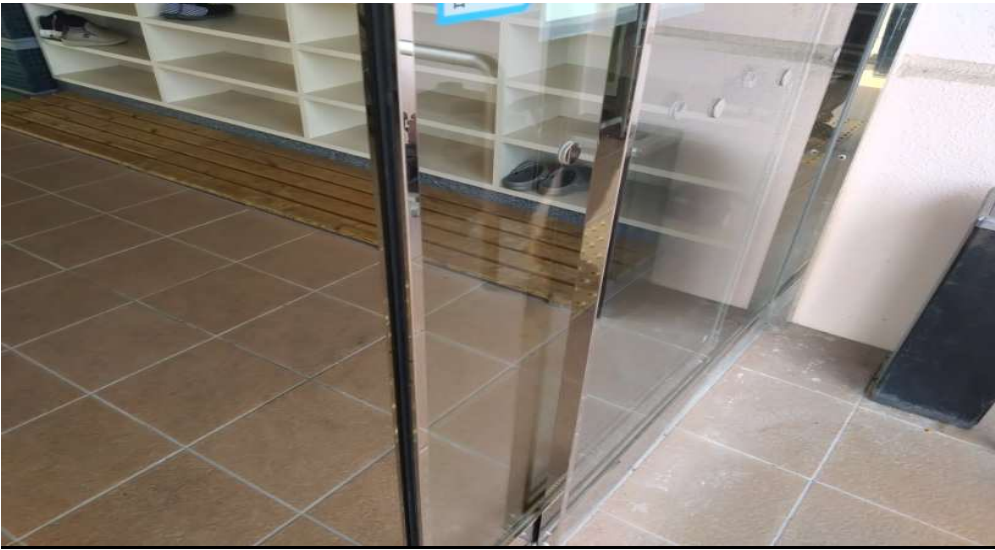
件名：さぬき市辛立文化センター  
フロントの状態（正常な場合のみ省略可）

通常補助光線を取り付けている中間方立は補足配線はできず、写真の奥に補助光線がうつっております。
