SUS鏡面仕上げフロント内蔵両引き自動ドア装置一式交換工事

# 現場調査写真

| 物件名 | メディア交流館 |

設置場所：風除室内部ドア

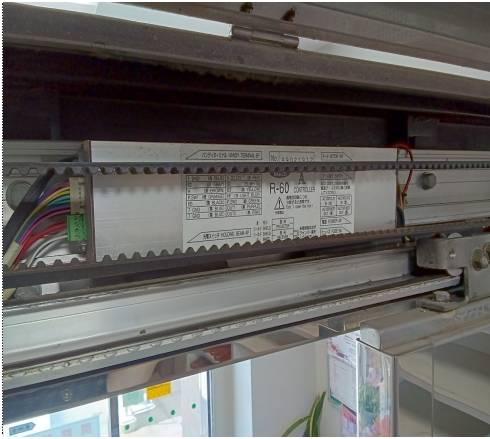
| 作業内容 |
|---|
| 制御器不良 |
| による |
| 開放や誤動作 |

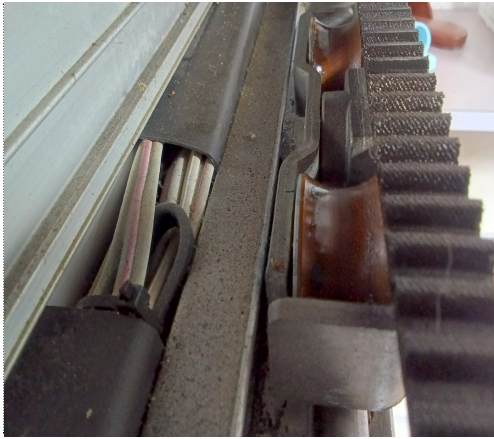
| 作業内容 |
|---|
| ハンガーローラー |
| 背板こすり |
| 異音 |
