アルミシルバーオーダーフロント内蔵片引き自動ドア装置一式交換工事  
見積範囲

アルミ内蔵納まり調査資料

| 現場名 | 特別養護老人ホーム美川苑 | | |

件名：特別養護老人ホーム美川苑(外部側)

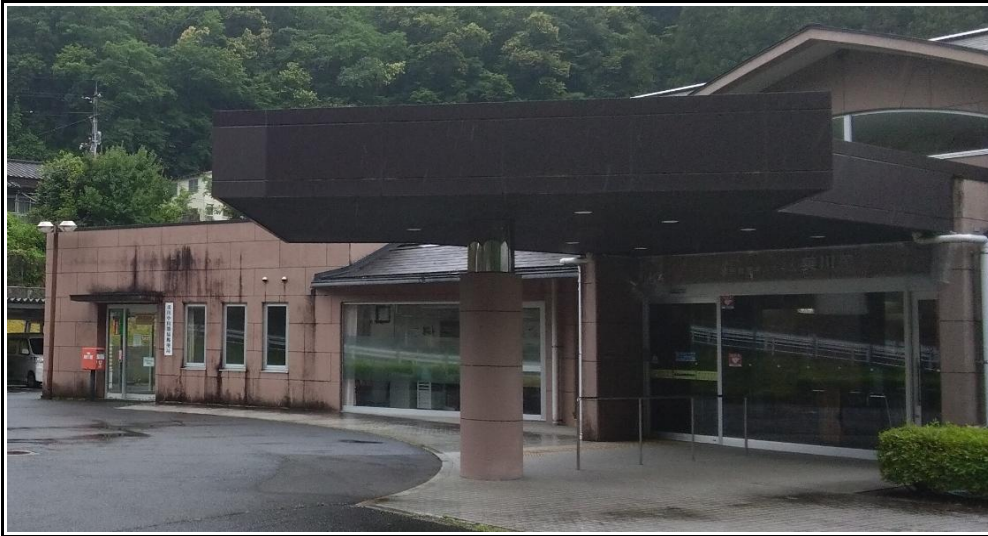
建物外観

1Fのみ平屋の建屋  
簡易郵便局が併設され  
ている

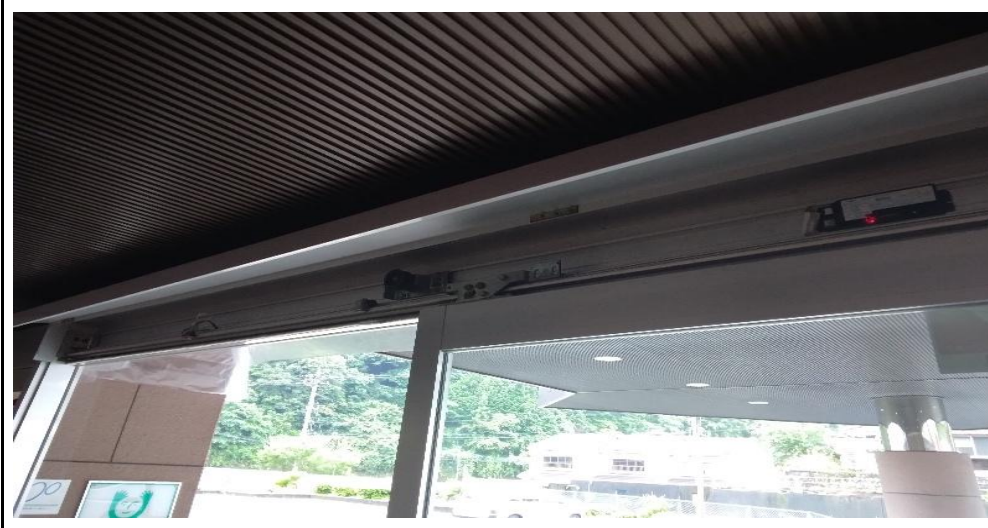
自動ドア開閉装置（装置取付状態）

以前から駆動ベルトを  
撤去し手動で使用

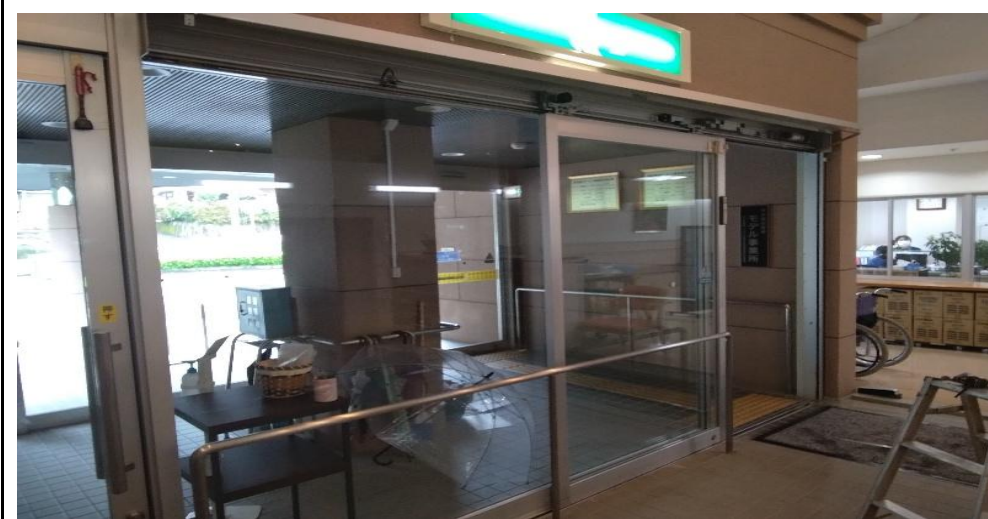
自動ドア開閉装置（装置取付状態）

以前から駆動ベルトを  
撤去し手動で使用
