| 既存自動ドア | | | | | | 野口野口 | | | 1/20 | | | 殿 | | | さぬき市志度構造改善センター | | |
| | | | | | | | | | | | | 施 工 | | | 自動ドア装置一式交換工事 | | |

現場調査表

件名：志度構造改善センター

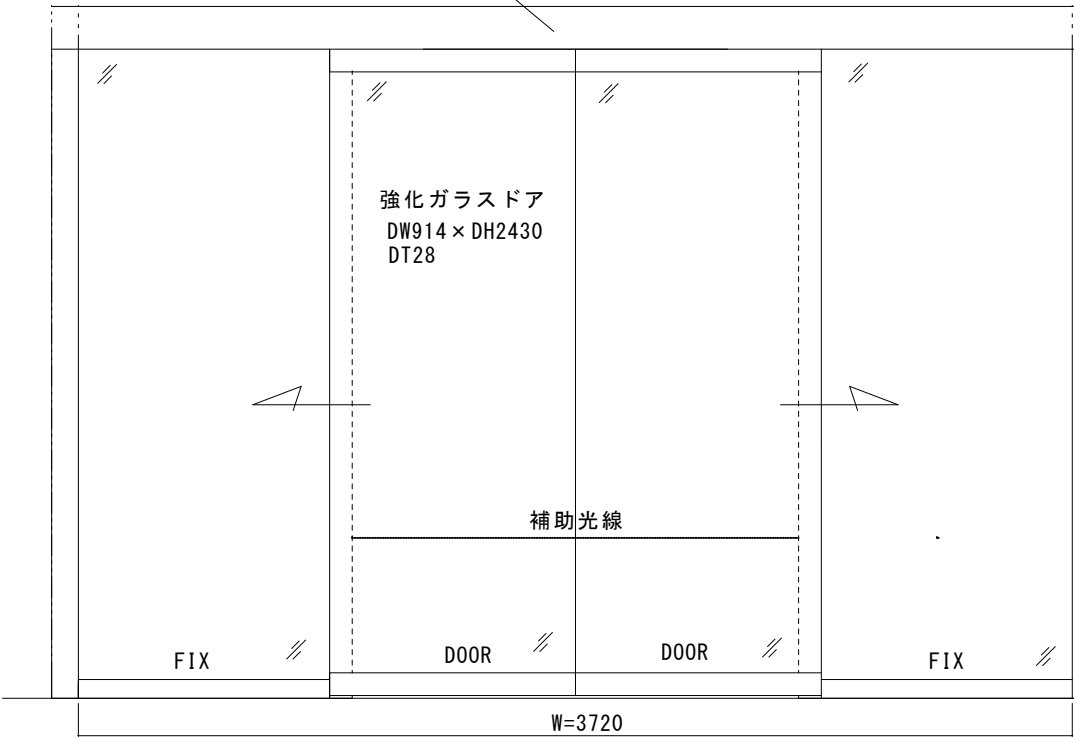
自動ドア開閉装置

- ・無目（自動ドア開閉装置）が天井裏納まりとなっています
- ・天井裏のスペースが無目の見付け寸法しかありません
- ・点検口が小さくて、自動ドア台板が取り出せない状況です
- ・外側起動センサはマットスイッチです
- ・内側起動センサは、光電センサです

※天井を壊して、自動ドア装置の交換を行います  
※天井に、内外起動センサ（天井埋込センサ）を設置します  
※既存の内外起動センサの使用は中止します

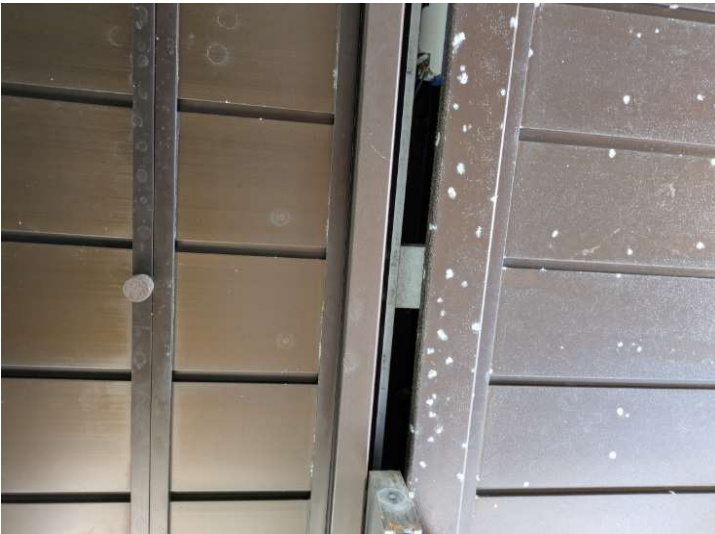
自動ドアフロント 内観

フロントというより  
内観側からエンジン  
をとった写真です。

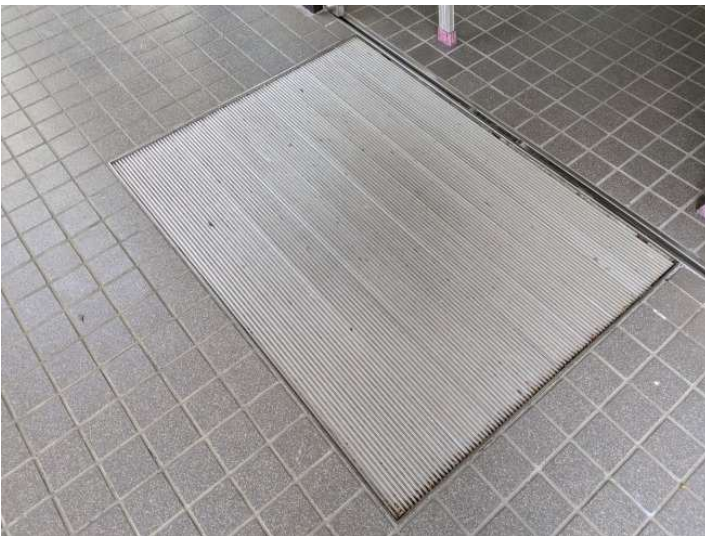
外側起動センサ

現在外側マットのよう  
ですが、エンジン  
交換の際は工務店  
の方が天井に切り欠き  
を作成していただ  
けるとのことで天井セ  
ンサになる予定で  
す。

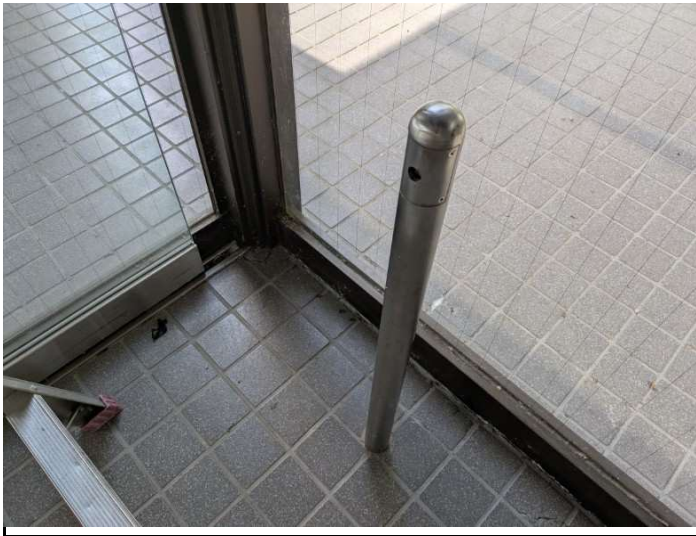
件名：志度構造改善センター  
内側起動センサ

| | <p>既存内側センサですがエンジン交換の際に外側同様天井に切り欠きを工務店の方が天井に切り欠きを作成していただけるとのことで天井センサになる予定です。</p> |

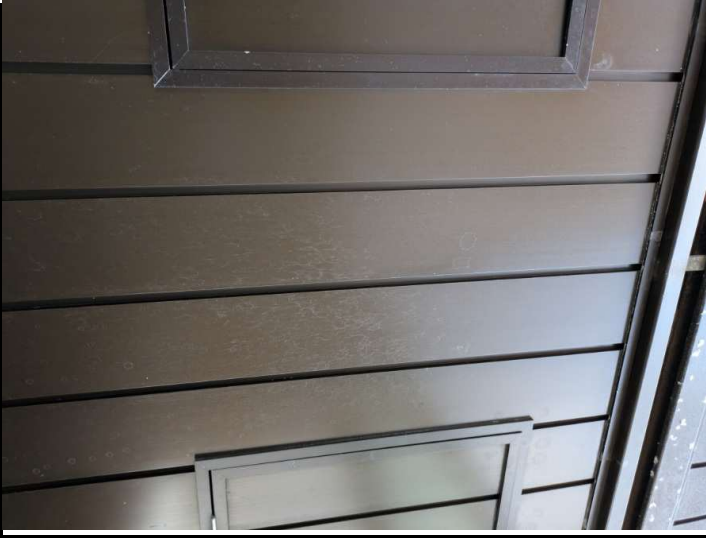
その他（予備）

| | 内側の天井センサ取り付け想定位置の写真です。点検口は新しく広めに作っていただけるとのことです。 |

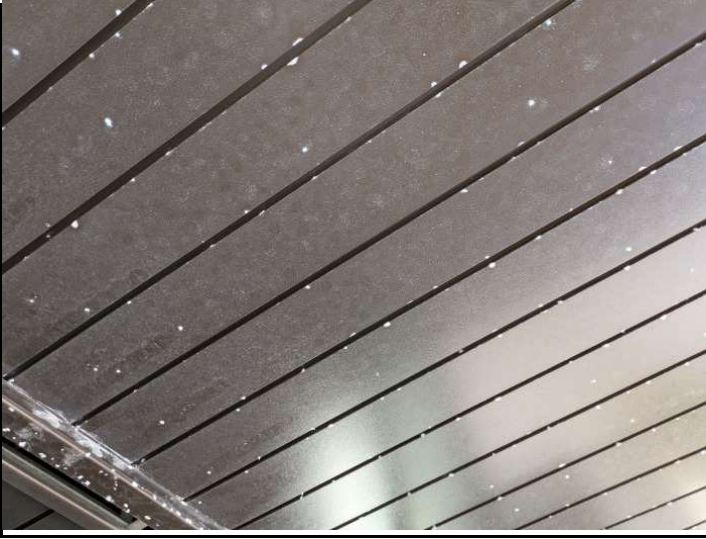
その他（予備）

| | 外側の天井センサ取り付け想定位置の写真です。 |
