SUS鏡面自動ドアフロント納まり

図面名称	No.	年月日	訂正事項	JADSA	理事	理事	設計	製図	照査	縮尺	設計監理	工事名 栃木市勤労者総合福祉センター 自動ドア装置交換工事		
								野口	1/20	施工	殿		月 日	設計番号
現状					NPO法人全国自動ドア産業振興会						殿	月 日		1

平成28年8月26日 全国自動ドア産業振興会は、自動ドア装置を寄贈し、老朽劣化による危険を無くしました。

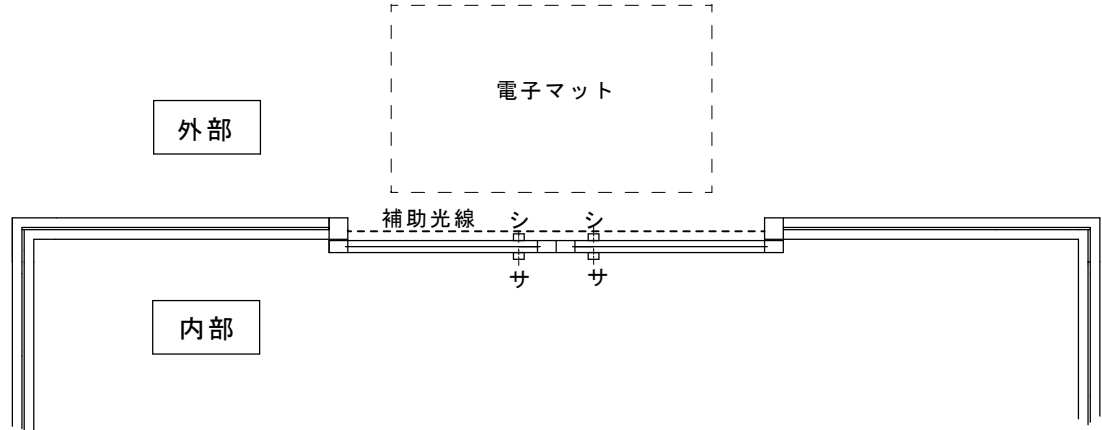
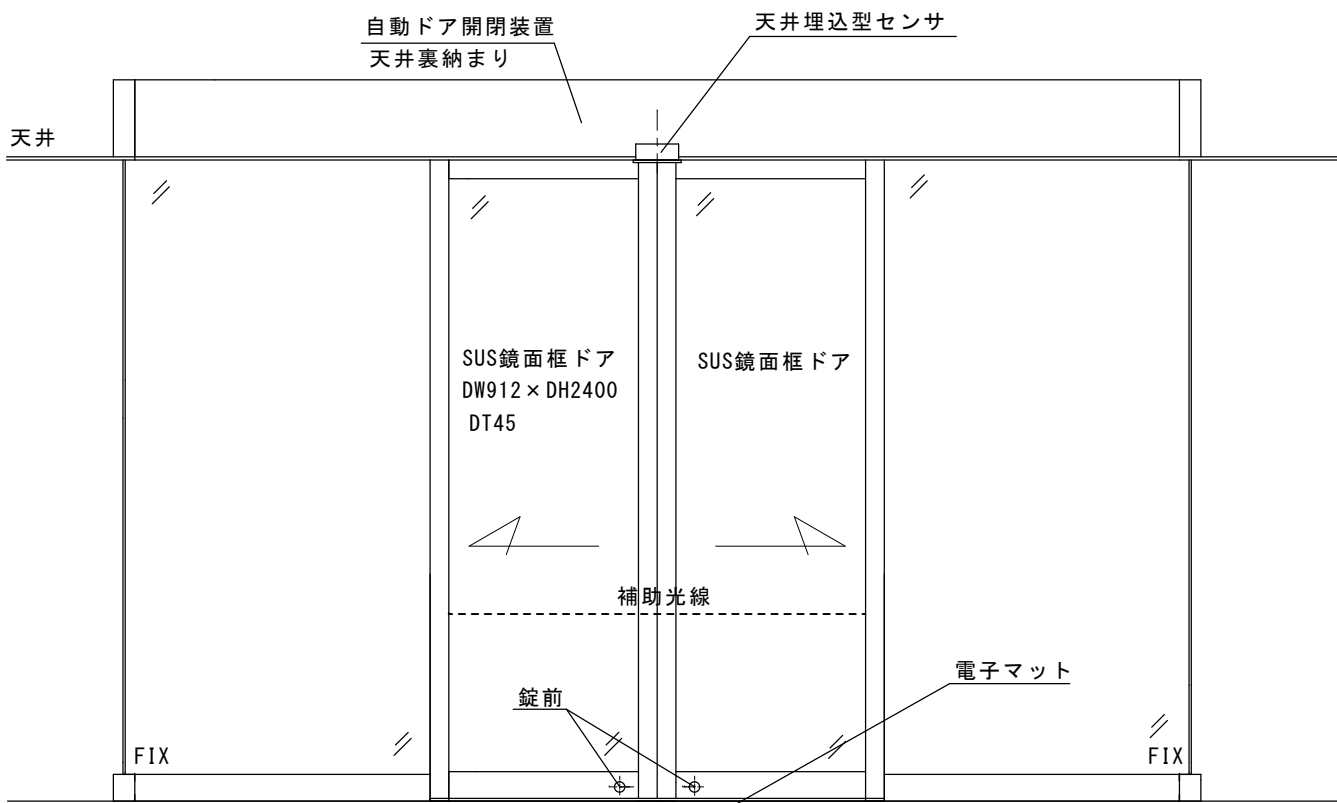
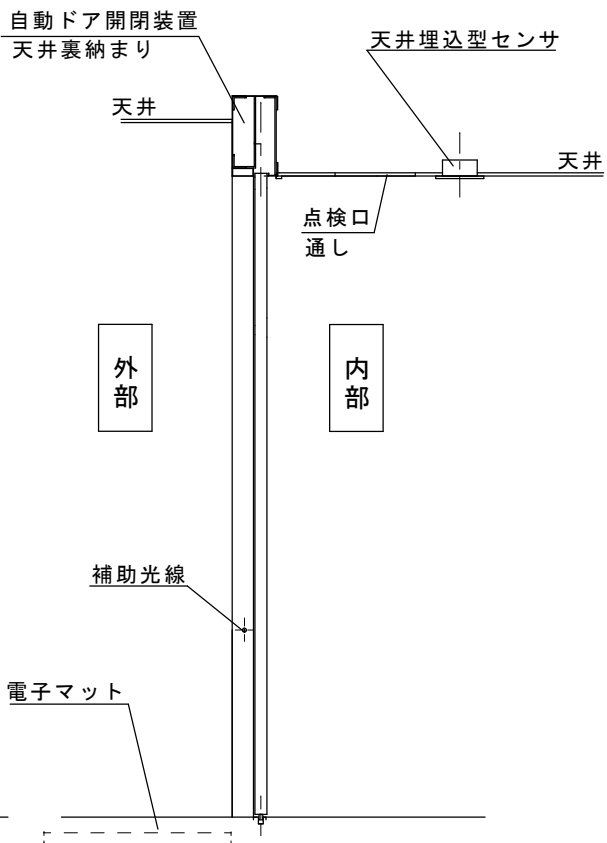
現状

- 自動ドア開閉装置老化
- 外部：電子マット老化
- 内部：天井埋込型センサ老化
- 内部：サムターンで施錠しにくい

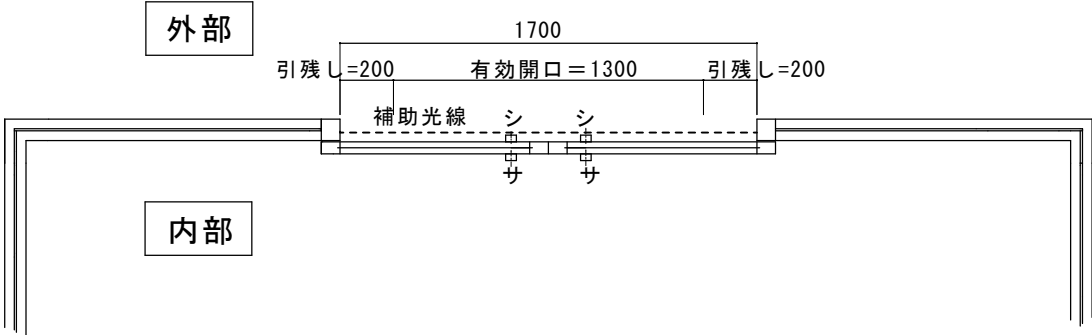
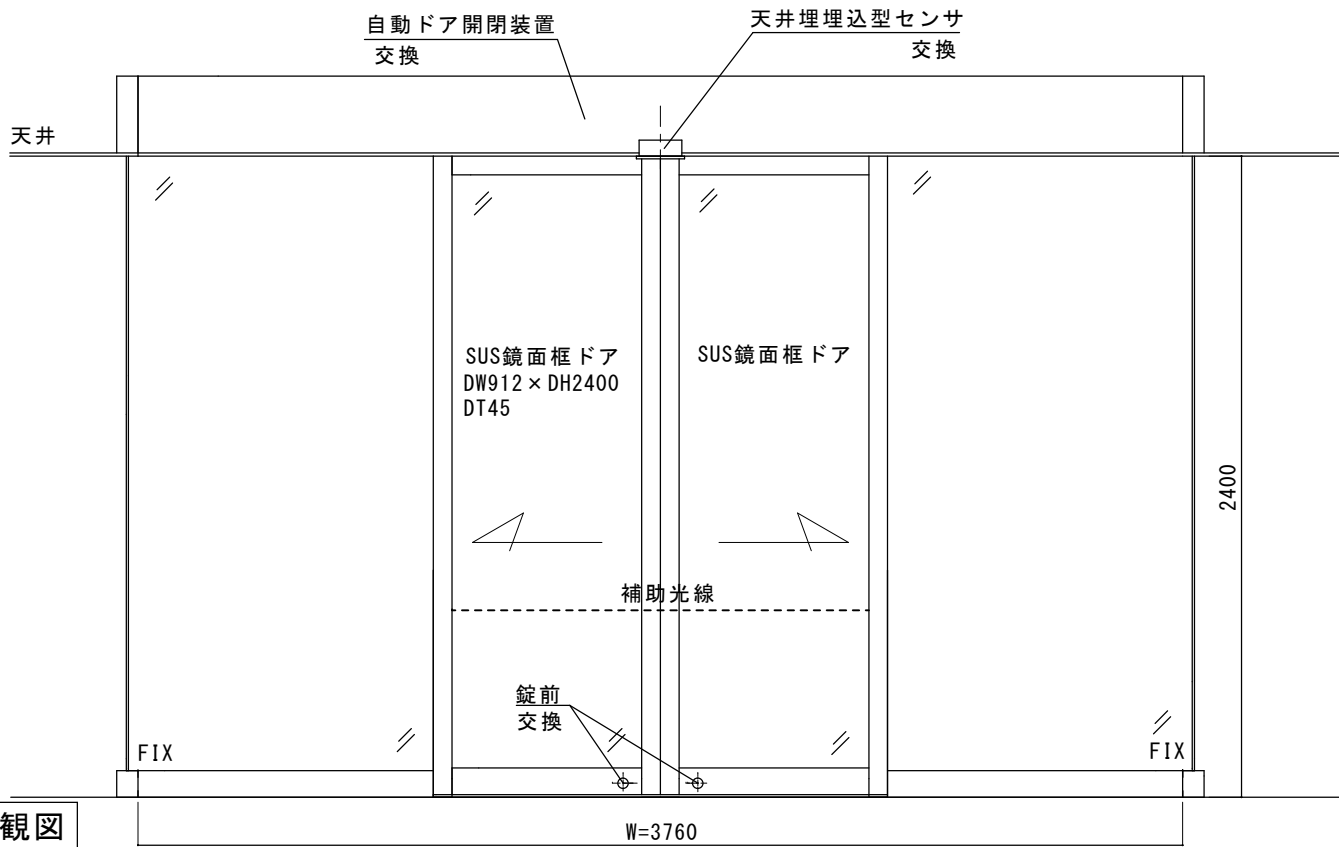
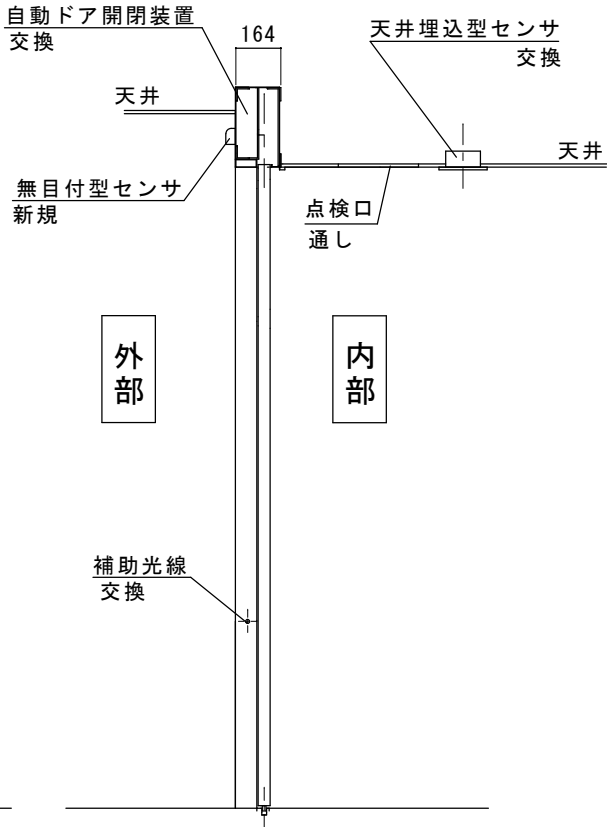
施工範囲

- ① 老朽化自動ドア装置一式撤去処分
- ② 新規両引自動ドア開閉装置
- ③ 内部：無目付型センサ取付
- ④ 外部：天井埋込型センサ交換(電子マットから変更)
- ⑤ 補助光線センサ交換
- ⑥ 錠前交換(外：シリンダー、内：サムターン)
- ⑦ 上記材料取付調整工事一式

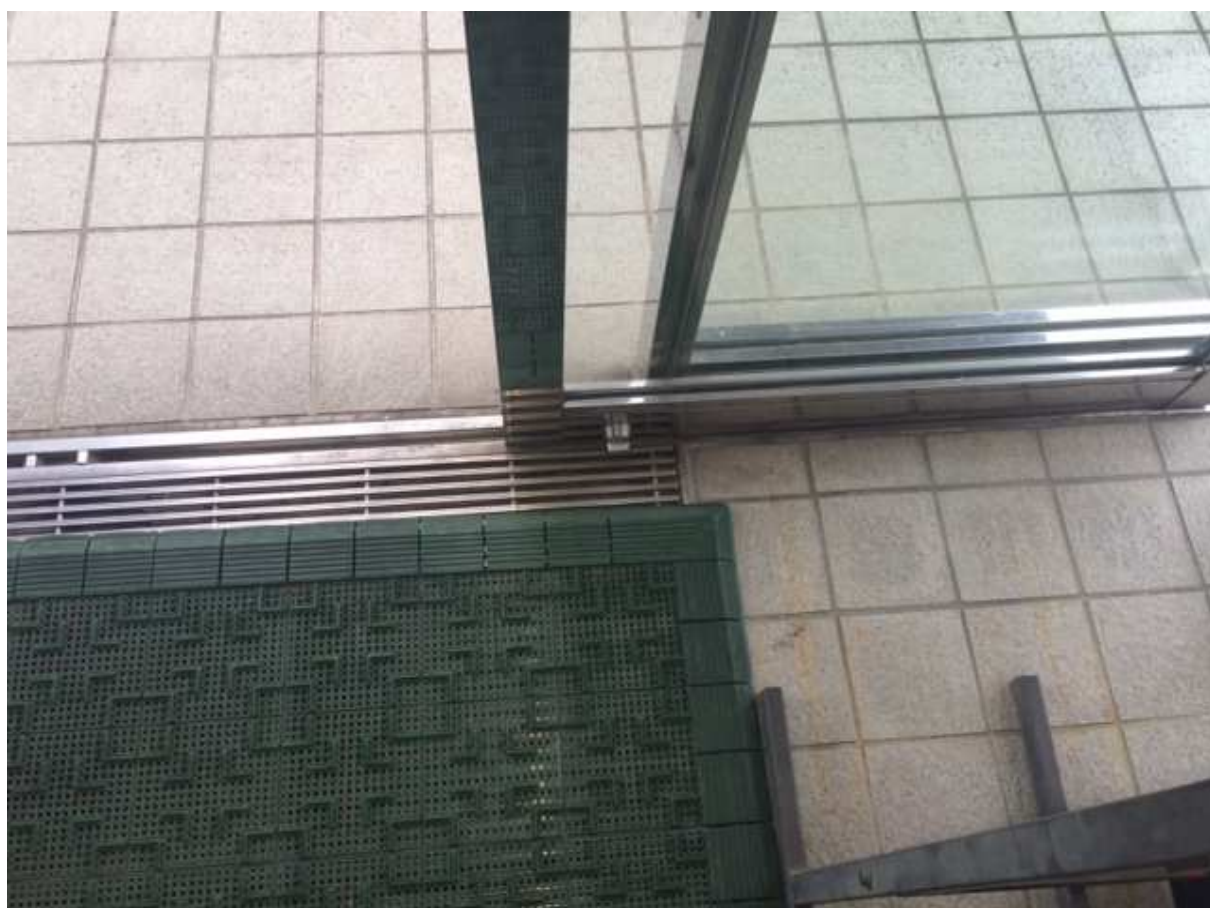
ガイドレールの様子↓

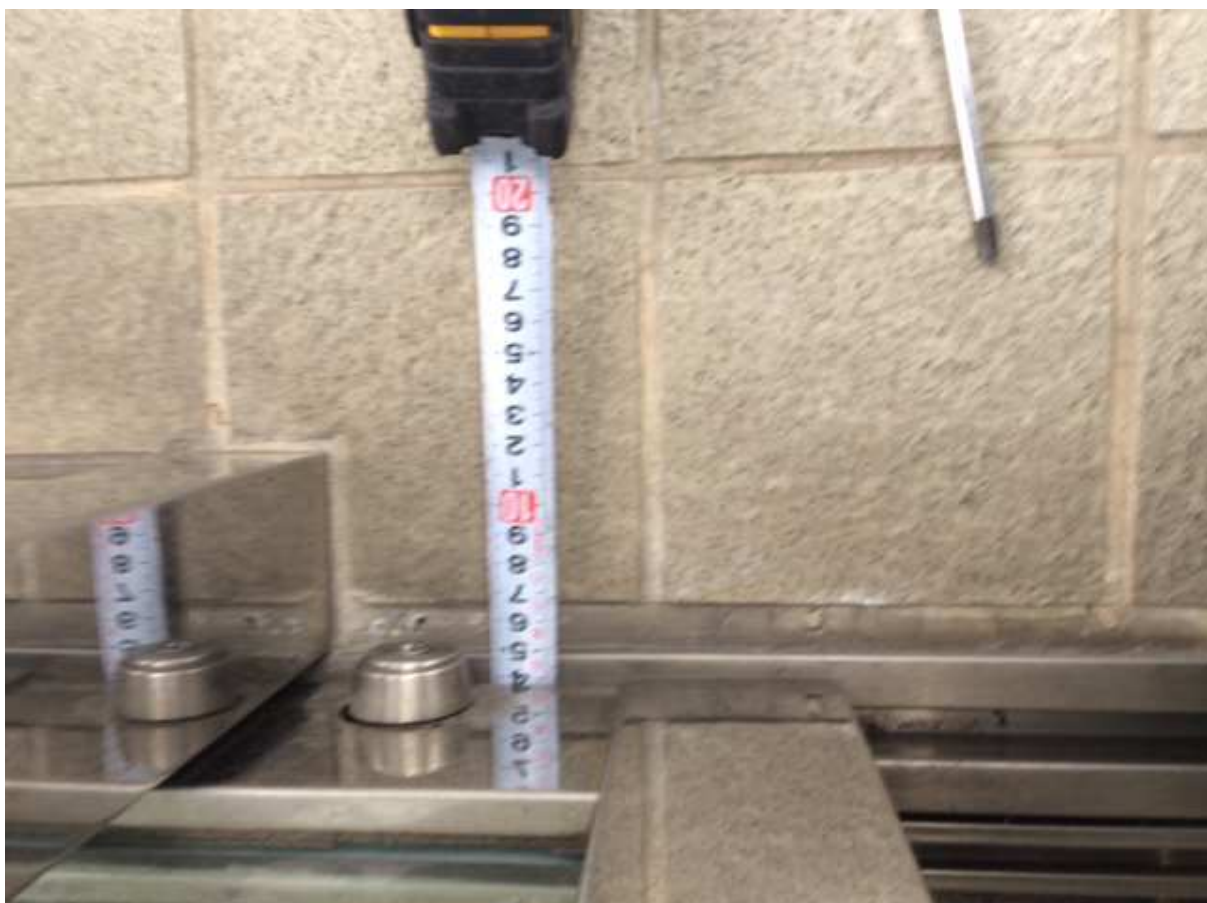
シリンダー錠及び引き残しの様子↓

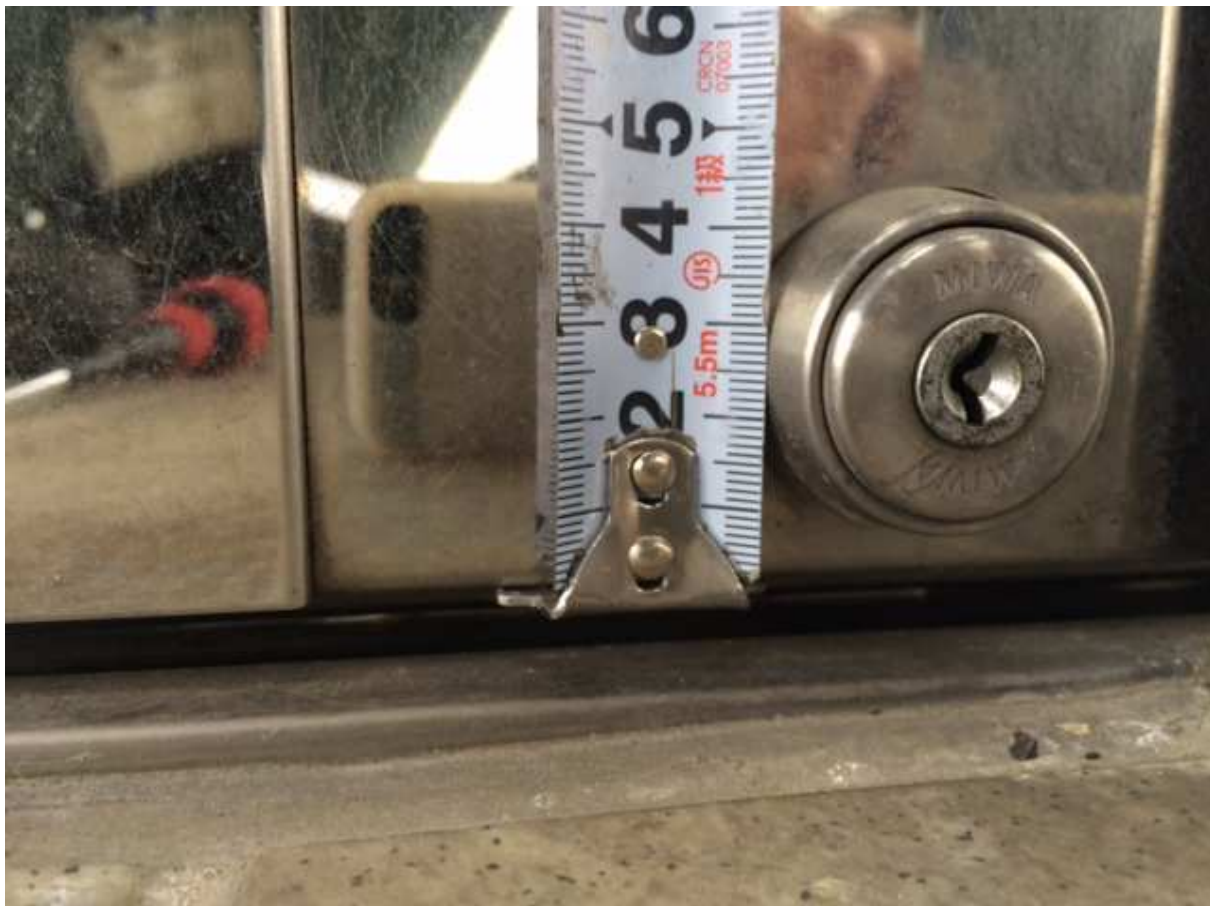
シリンダー錠の様子↓

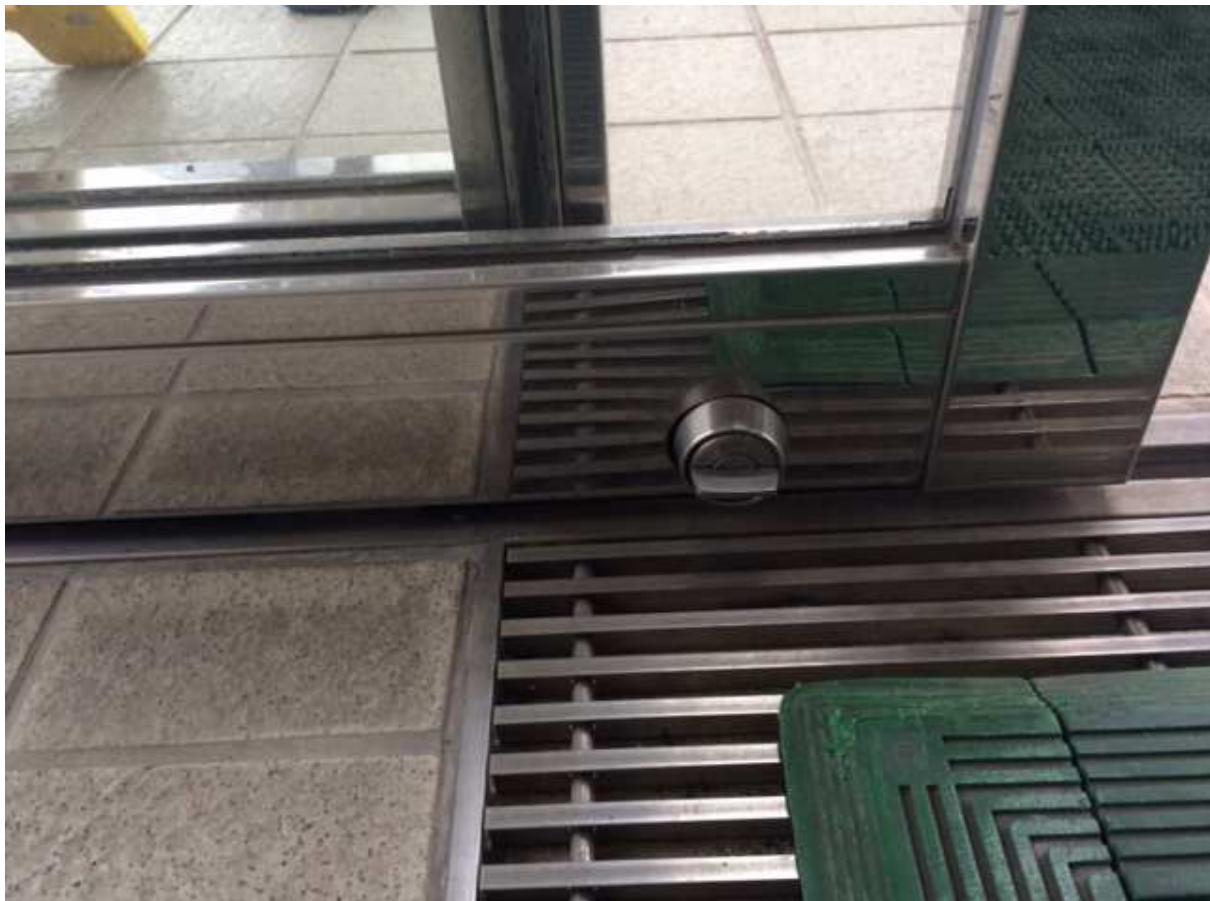
サムターンの様子↓

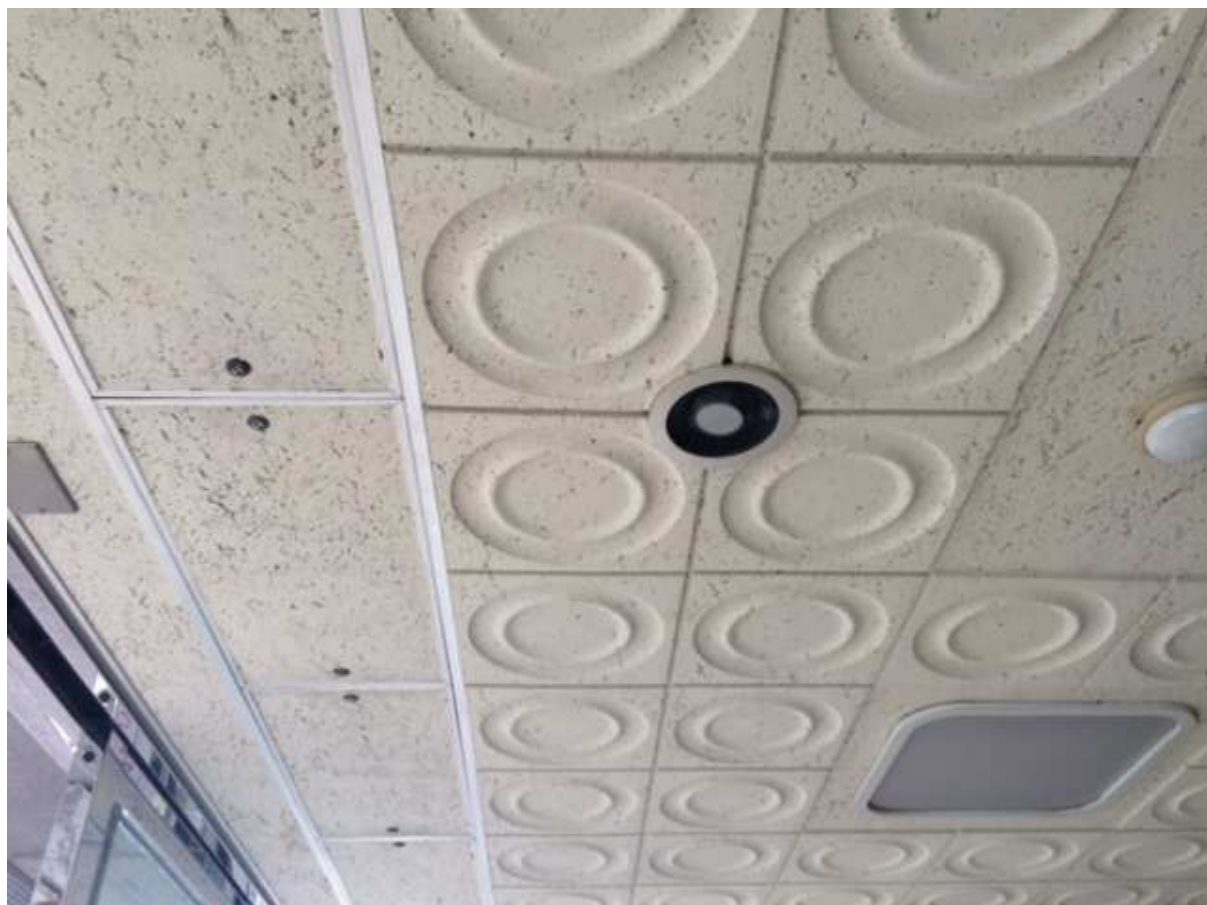
天井埋込型センサの様子↓

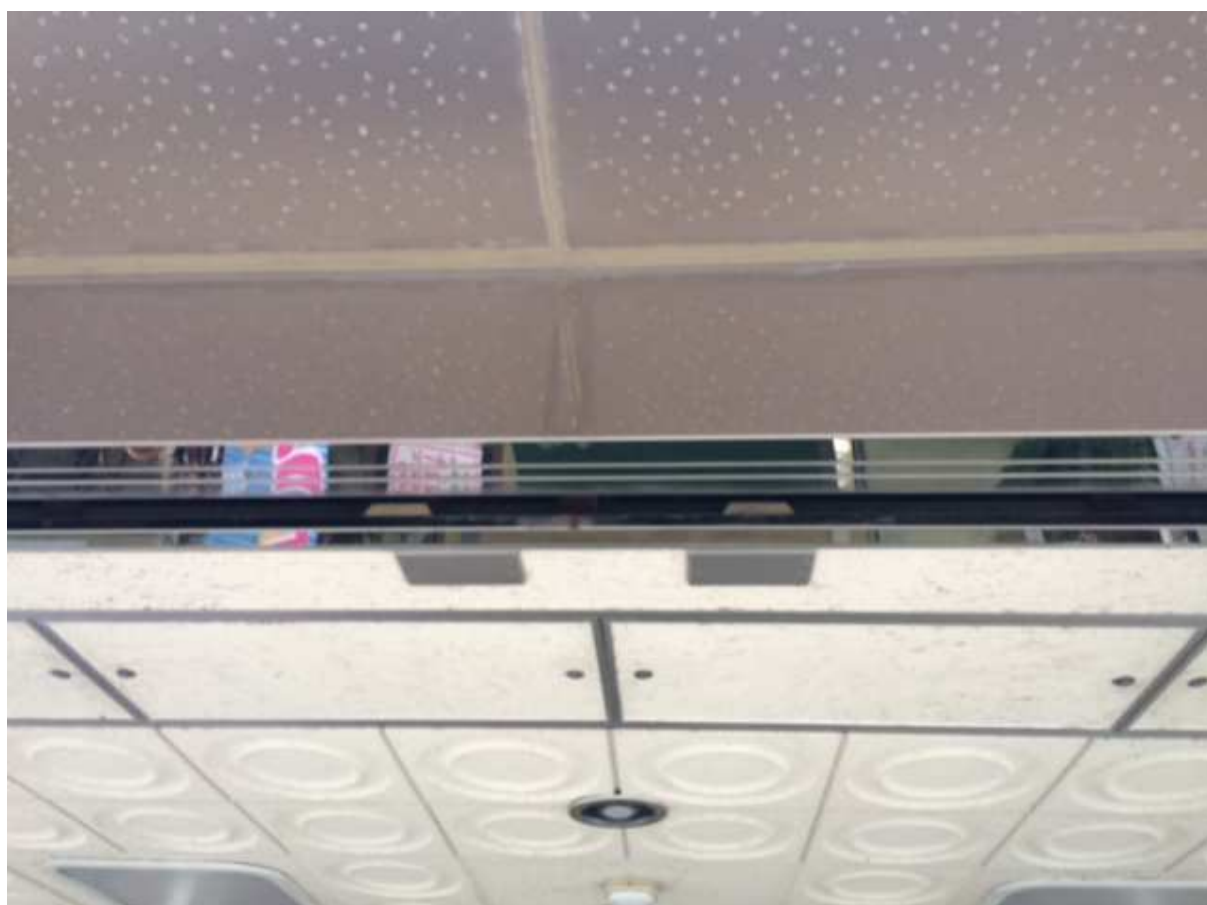
外部より見た無目の様子↓

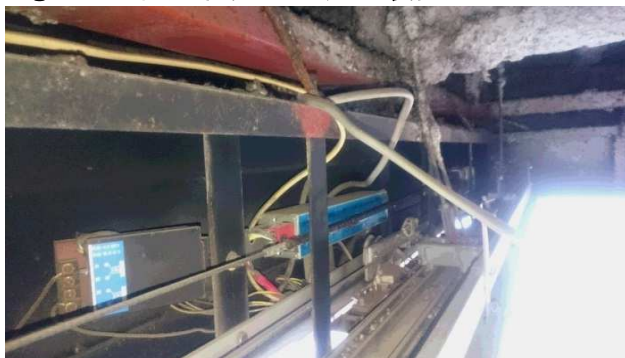
平成3年から勤労者のための施設として、年間4万人～5万人もの利用者があり、開閉頻度も激しく、保守業者からは「摩耗が激しく、さらに主要部品の生産が終了している」と通告を受け、苦慮していました。

③ 施工中(老朽劣化自動ドア装置)

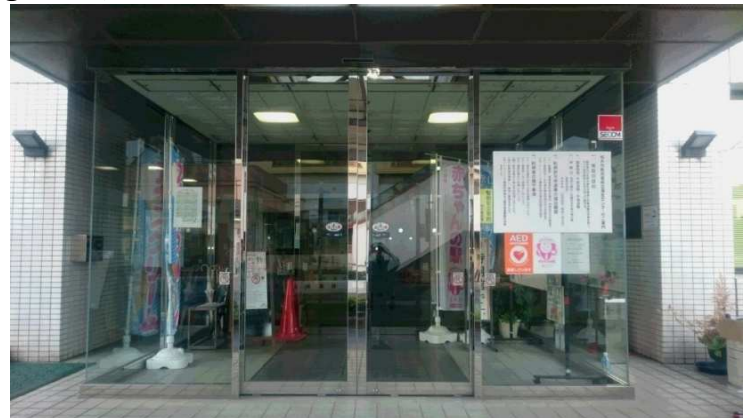
⑧ 施工完了

センサや補助センサ、自動ドア装置が新しくなり、危険の不安から解消されました。
