アルミシルバーカバー付き/ 両引き直付け型自動ドア装置

自動ドア装置一式  
交換工事です。

平成9年に設置された自動ドアの老朽劣化が進んでおり、当時の事業者も不明となっていました。

埼玉県所沢市三ヶ島5-828-6  
所沢市立こあふる様

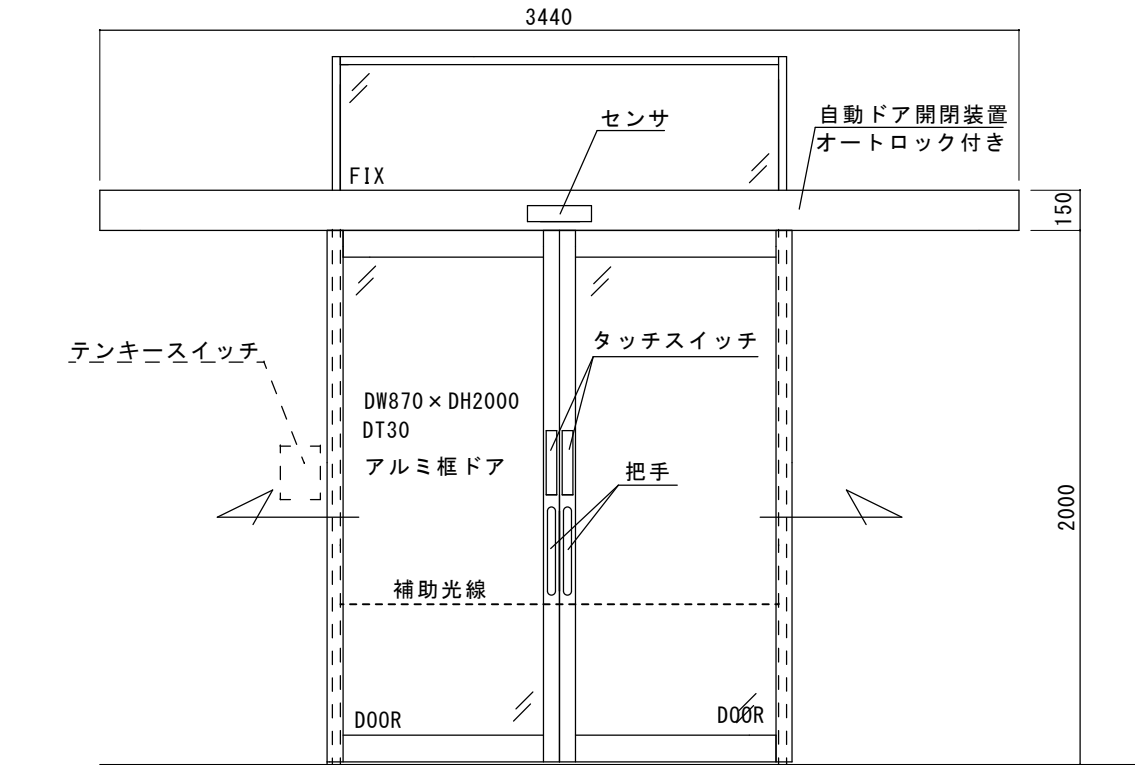
風除室側観図

見積範囲 (振興会寄付範囲)

- ① 老朽劣化自動ドア装置撤去・処分費
  - ② 新規両引き自動ドア開閉装置、オートロック付き (通常⇄ロック切替)
  - ③ 内側: タッチスイッチ、併用センサ、補助光線、テンキースイッチ
  - ④ 外側: 無目付センサ
  - ⑤ 上記材料取付工事・調整一式
- ※ 現場調査報告に基づいて作図しています。  
 施工時には、寸法の確認が必要です。
- ※ 入室者が外へ飛び出すことを防ぐために、オートロック式の自動ドア開閉装置が必要です。

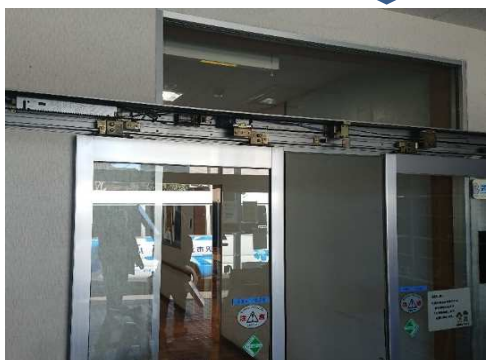
④ 施工中：老朽劣化自動ドア開閉装置撤去

直付け式自動ドア装置の取り付け下地がきちんとありました。

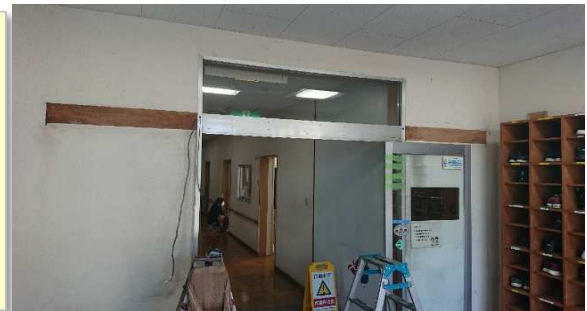
⑤ 施工中：新自動ドア開閉装置取付

オートロック付きの自動ドア開閉装置となりました。

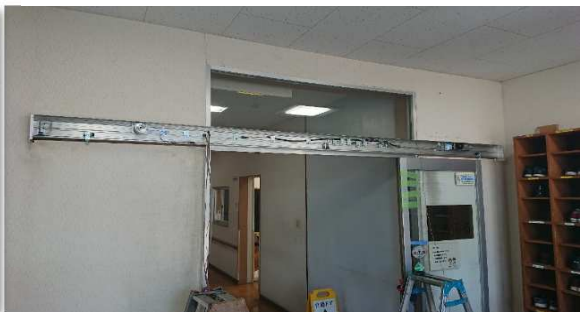
⑥ 施工中：自動ドア開閉装置カバー取付
