アルミブロンズオーダーフロント納まり自動ドア装置交換工事
見積範囲

図面名称	No.		訂正事項	JADSA	理事	理事	設計	製図	照査	縮尺	設計監理	工事名 鴻巣市高齢者福祉センター白雲荘 自動ドア装置一式交換工事	
	No.				野口	野口	1/20	施工	殿	月 日	設計番号		図番
				NPO法人全国自動ドア産業振興会						殿		月 日	1

埼玉県鴻巣市原馬室2917番地1
鴻巣市高齢者福祉センター白雲荘 様

2021年9月22日 全国自動ドア産業振興会は、自動ドア装置を寄贈し、老朽化による危険を無くしました。

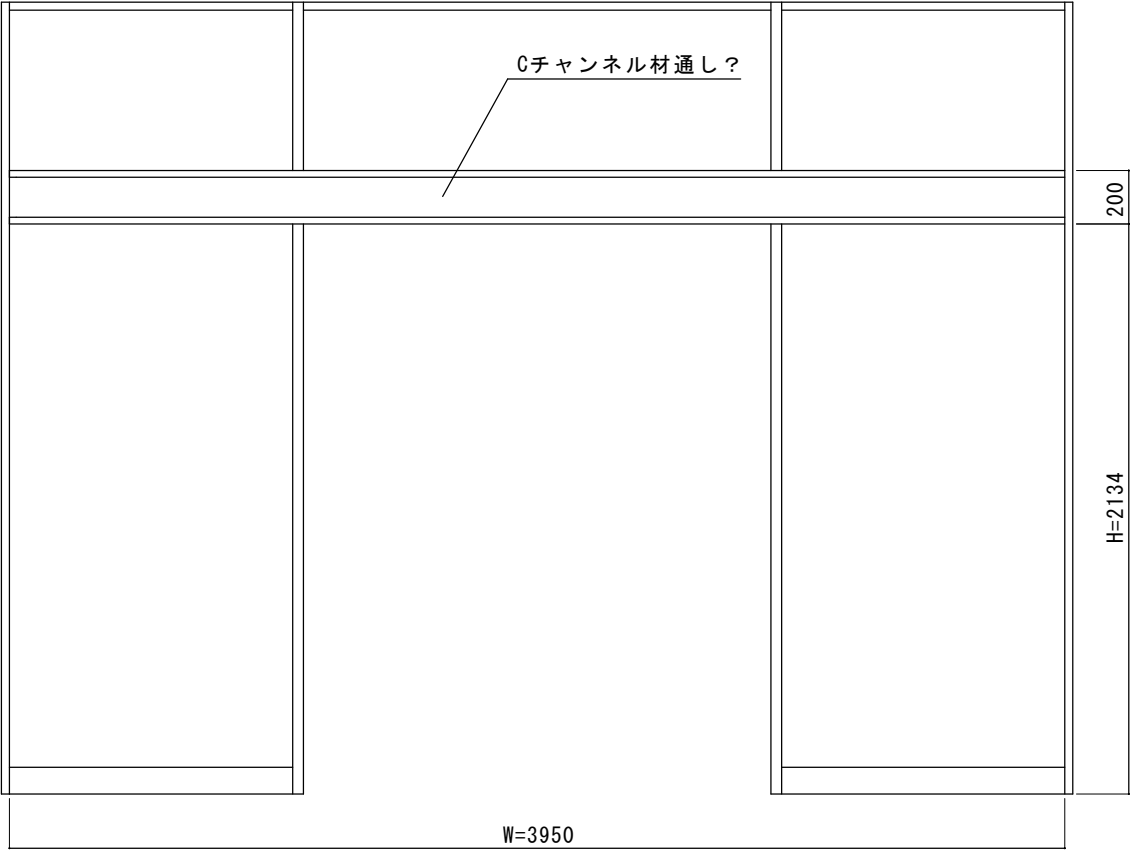
縦断面詳細図

自動ドア取付に関する情報

下地用のCチャンネル材が通しで入っているようです。
 既存自動ドア開閉装置はボルト止め施工です。

※施工時要確認

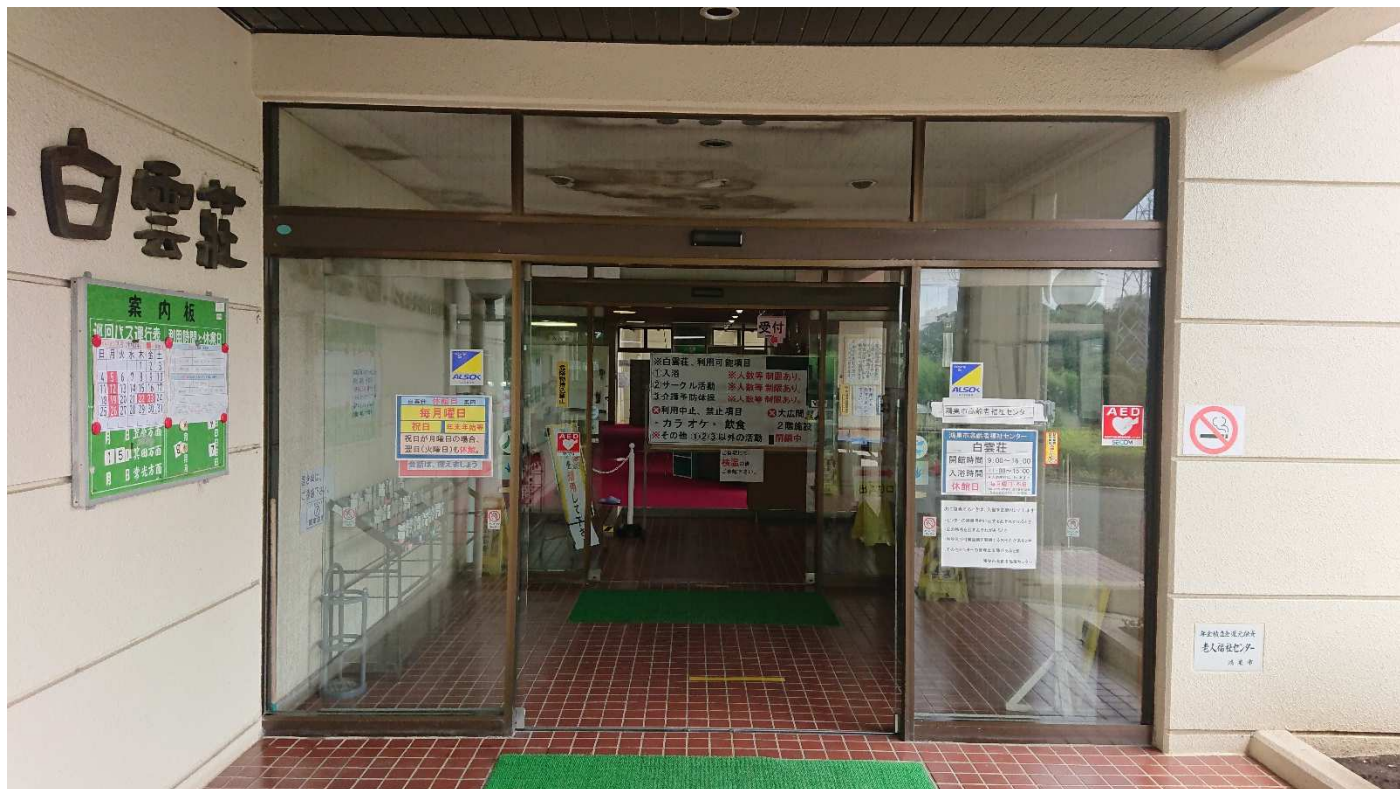
風除室外側自動ドア装置 建物外側より撮影

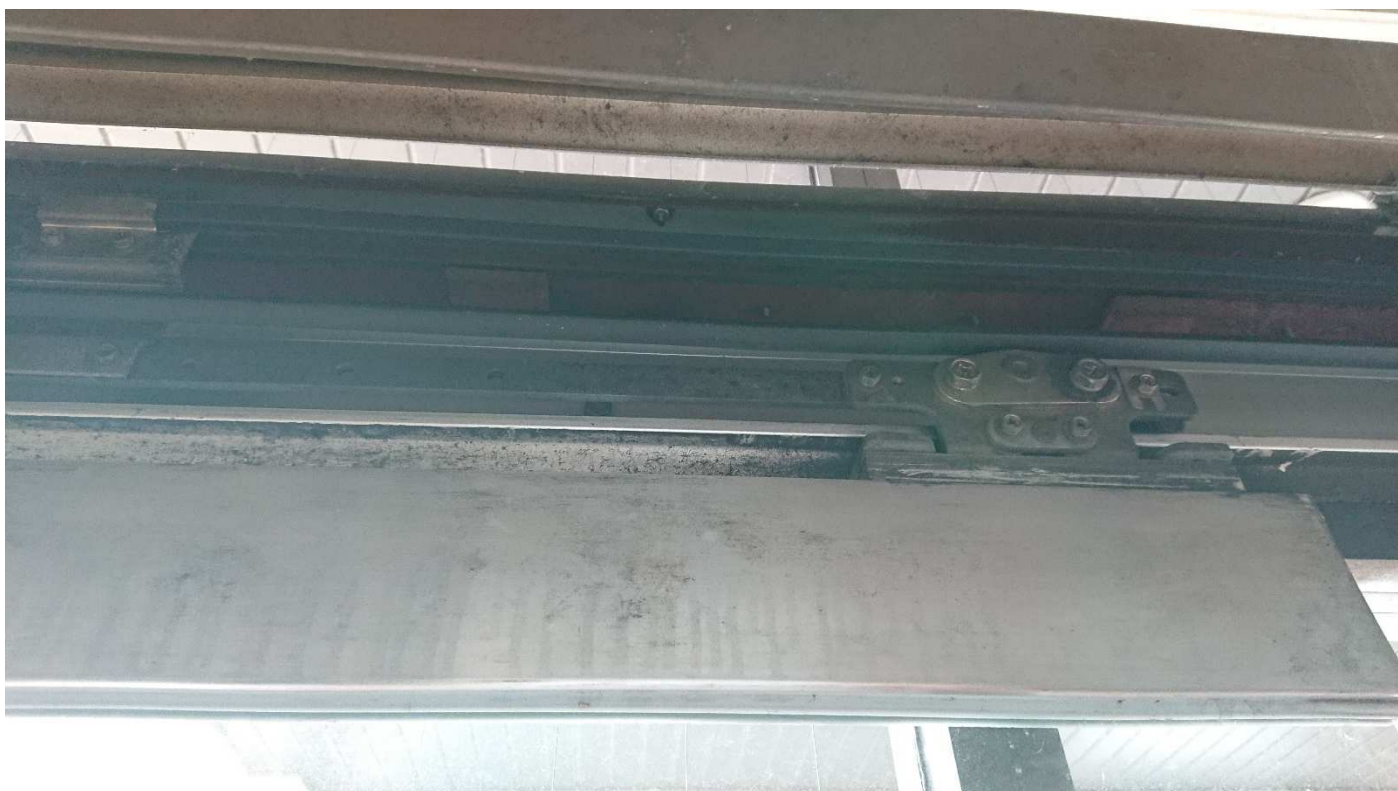
自動ドア内部の様子

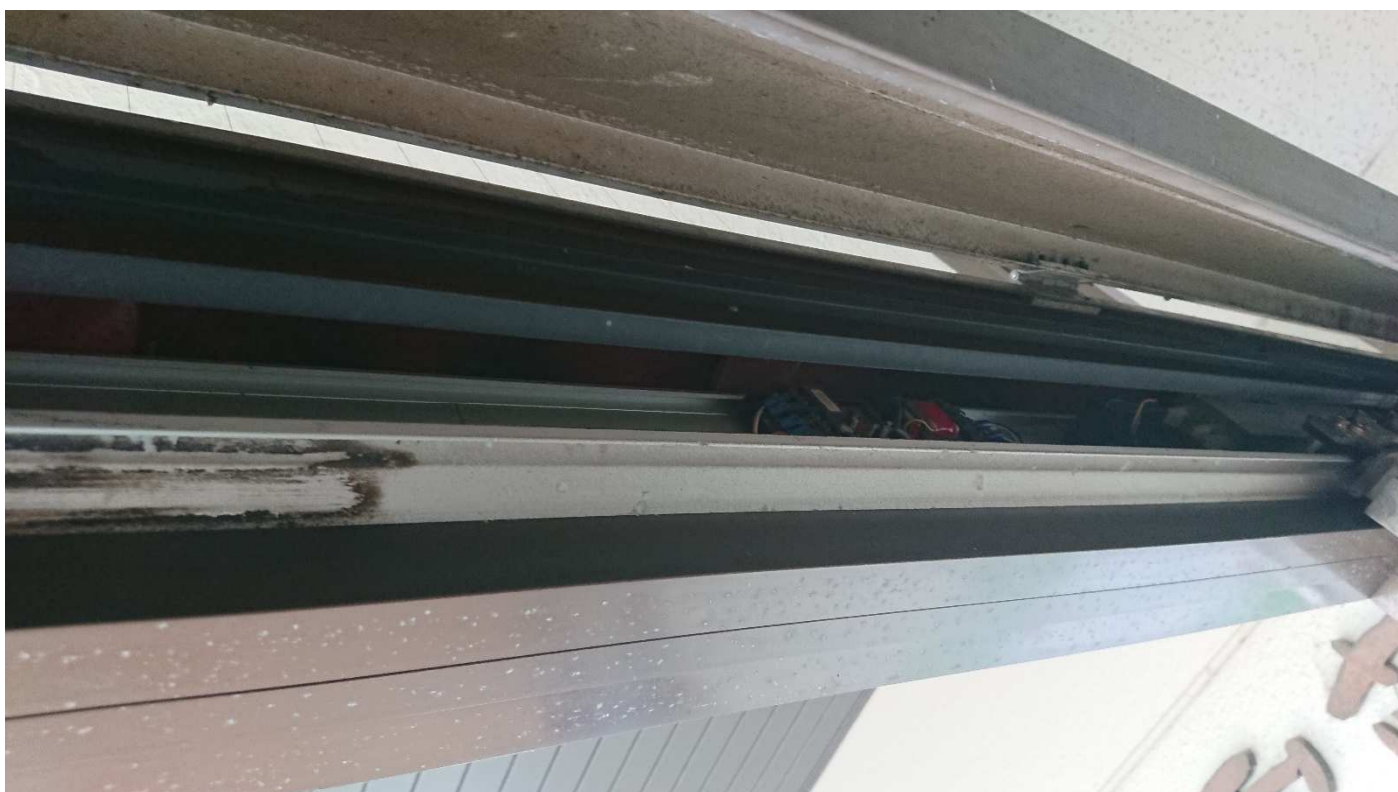
自動ドア内部の様子

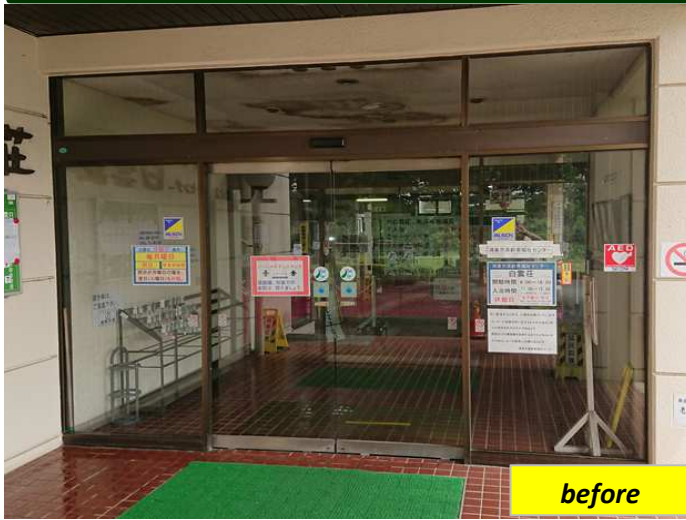
before

使用開始から20年以上経過した自動ドア装置の老朽劣化が報告されており、通行者の安全性と利便性が損なわれる可能性が高まっていました。

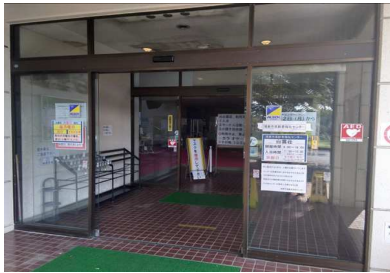
② 老朽化自動ドア装置

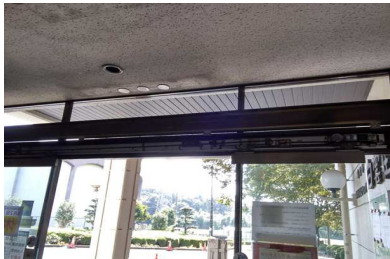
③ 老朽化装置撤去後

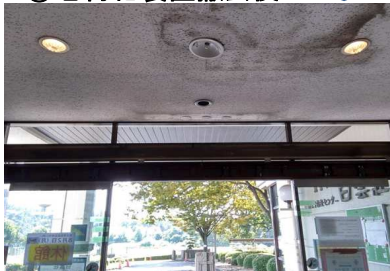
④ 新旧自動ドア装置

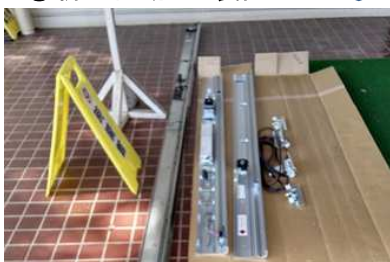
⑤ 新規自動ドア装置設置

自動ドア開閉装置、内外起動センサ、補助光線センサ、強化ガラスドアの振れ止めに交換しました。

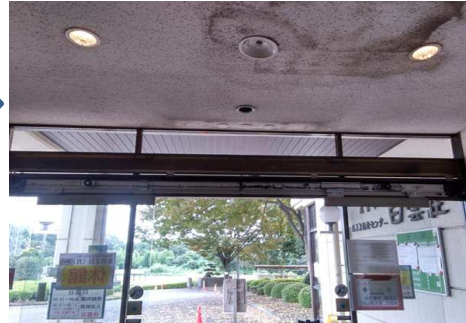
⑥ 振れ止め交換作業

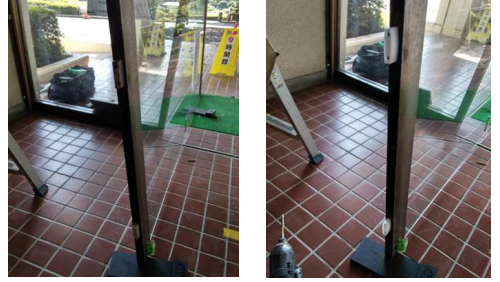
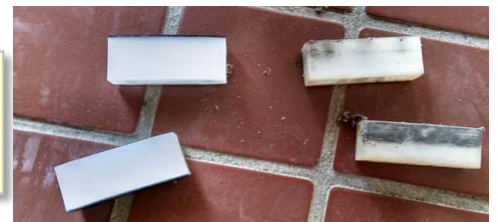
⑦ 施工完了 (外観)
