図面名称 平面図・姿図・縦断面図	No.	年月日	訂正事項	JADSA	理事	理事	設計	製図	照査	縮尺	設計監理	工事名	みろく荘自動ドア化工事
							野口	野口		1/20	施工	殿	月 日
					NPO法人全国自動ドア産業振興会					殿	月 日

設計 R3	工事 名称	令和3年度 みろく自然公園内 みろく荘自動ドア修繕	図面番号 A
	図面 名称	改修後 平面図、自動ドア詳細図	1
		縮尺 A1=1:100 A3=1:200

みろく荘はさぬき市自然休養村の管理施設で、地域の交流拠点として、社会福祉施設の施設外活動にも使用されています。車いす利用者のためにスロープが設置されていましたが、開き戸のために利用しやすく、自動ドア化の要望がありました。

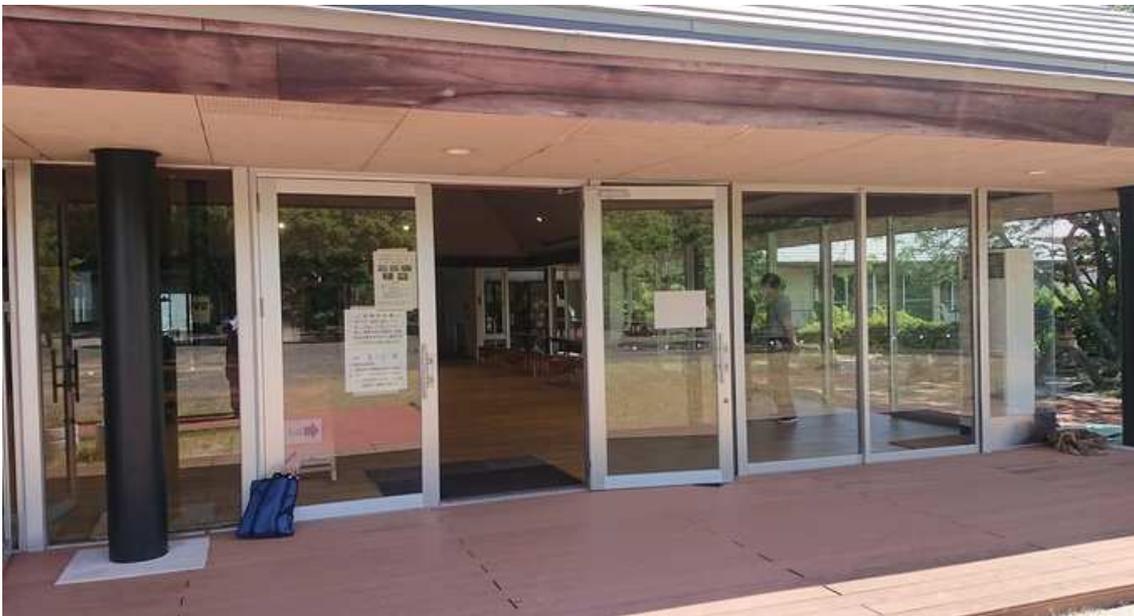
自動ドアへ変更箇所外観

**施工概要**  
 既存の開き戸ドア・FIXガラスを撤去して、その空いた部分に自動ドアフロントを新たに設置して自動ドア化します。  
 (サッシ工事、自動ドア用電気工事は別途です。)

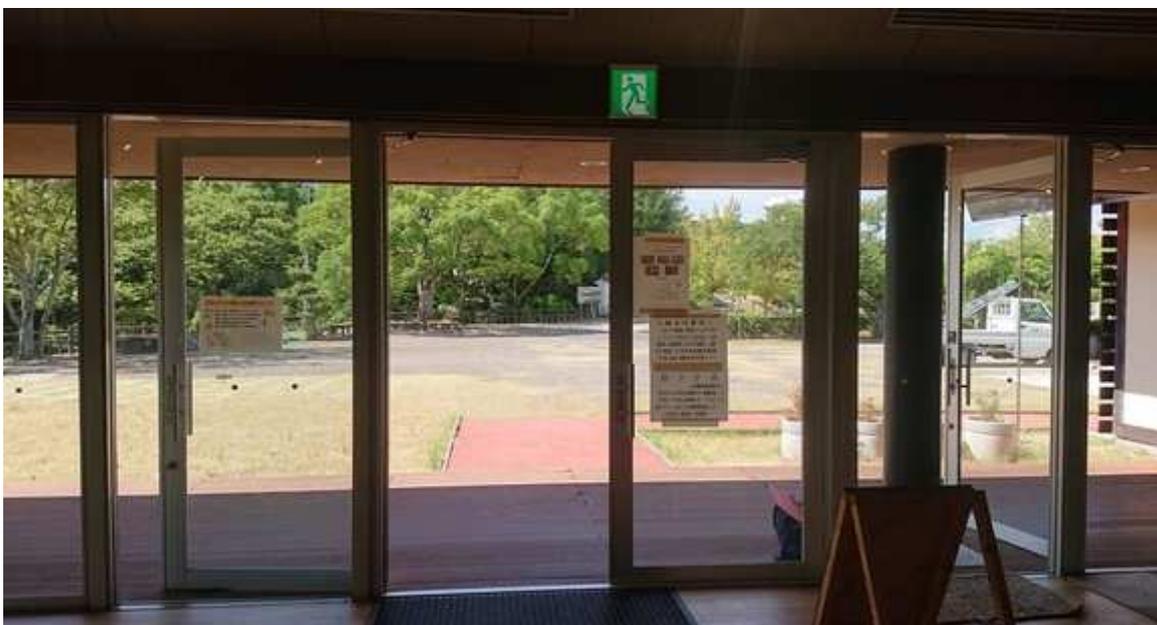
自動ドアへ変更箇所内観

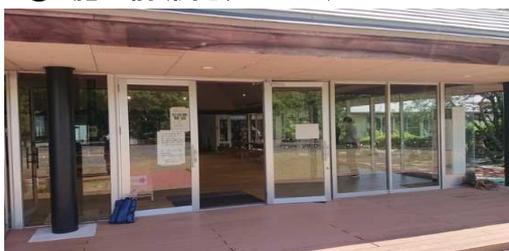
① 施工前(開き戸でした)

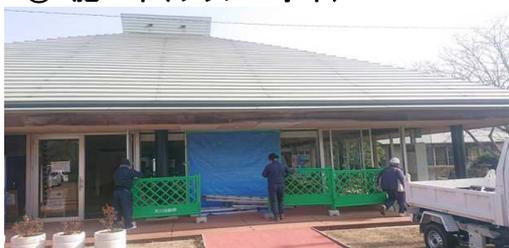
② 施工中(サッシ工事中)

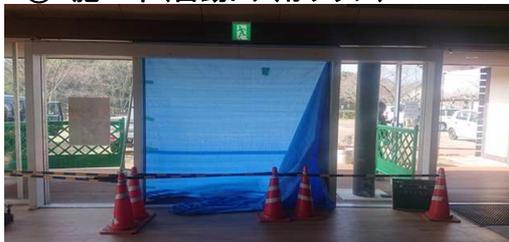
③ 施工中(自動ドア用サッシ)

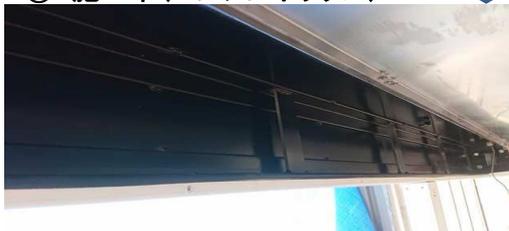
④ 施工中(エンジンボックス)

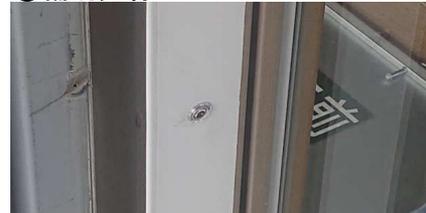
⑧ 補助光線センサ

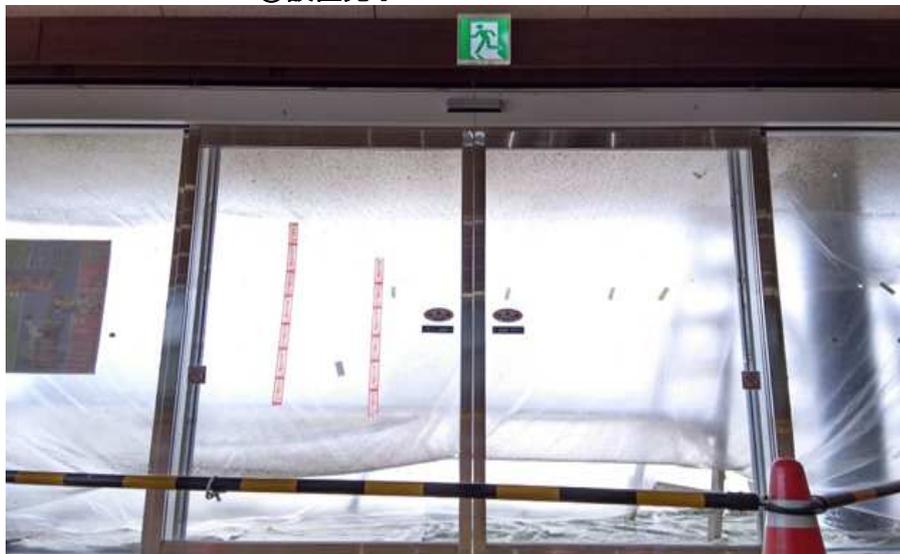
⑨ 設置完了
