多機能トイレ用自動ドア装置一式交換工事

| 図面名称 平面図・姿図・縦断面図 | No. | 月日 | 訂正事項 | JADSA | 理事 | 理事 | 設計 | 製図 | 照査 | 縮尺 | 設計監理 | 工事名 ふじみ野市立福岡河岸記念館 多機能トイレ便房用自動ドア装置一式交換工事 設計番号 | 図番 1 |

埼玉県ふじみ野市福岡3-4-2
ふじみ野市立福岡河岸記念館 様

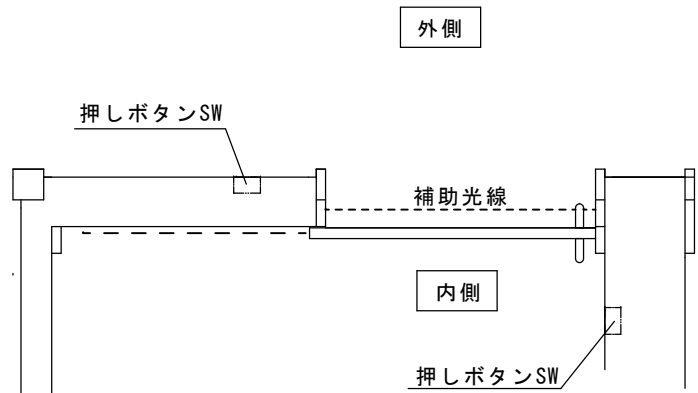
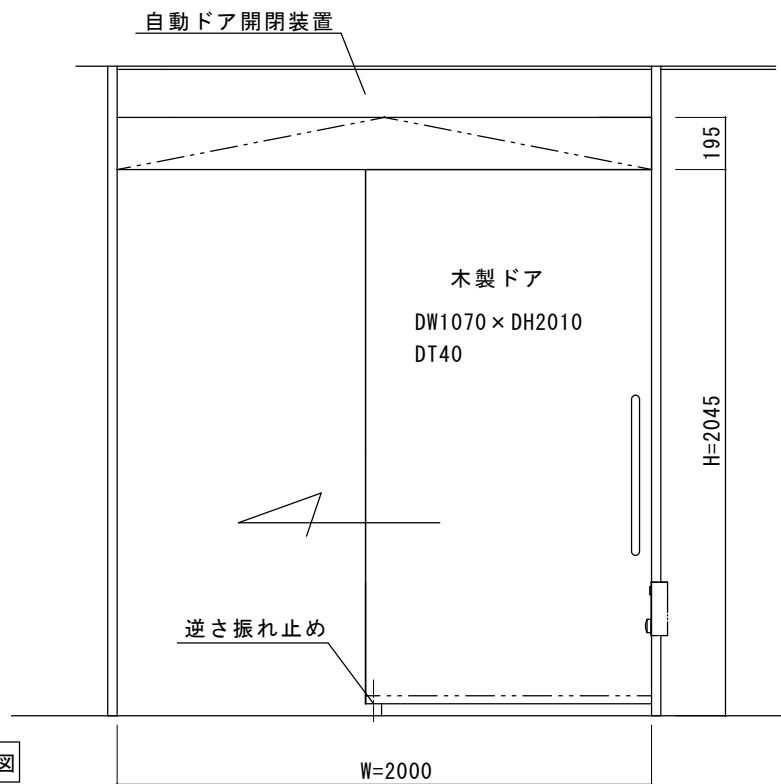
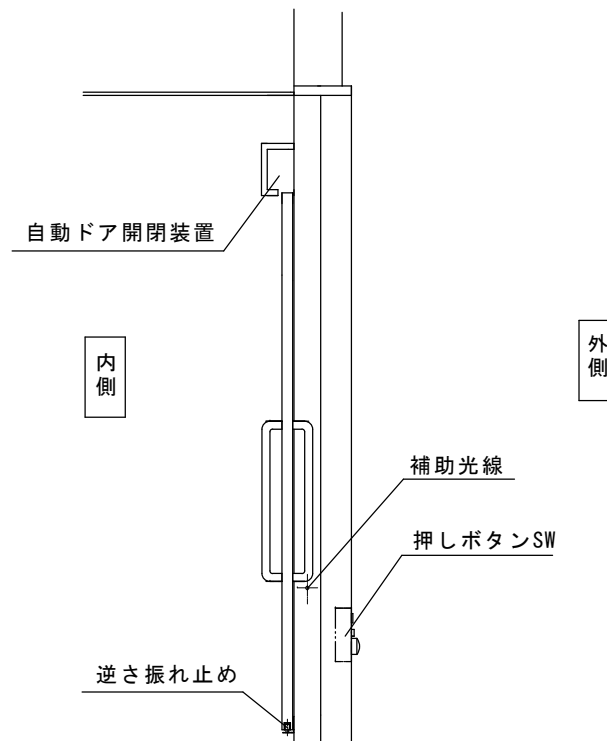
- ① 老朽劣化自動ドア装置撤去処分
- ② 新規自動ドア開閉装置（ロック付き）
- ③ 多機能トイレシステム
- ④ 内外起動スイッチ
- ⑤ 補助光線スイッチ（対向1光線式）
- ⑥ 上記製品、材料交換取付調整一式

※本図は現場調査報告に基づき作図しています。

施工の際には確認が必要です。

※外側起動スイッチの押しボタンの退色が激しいので交換が望ましいです。

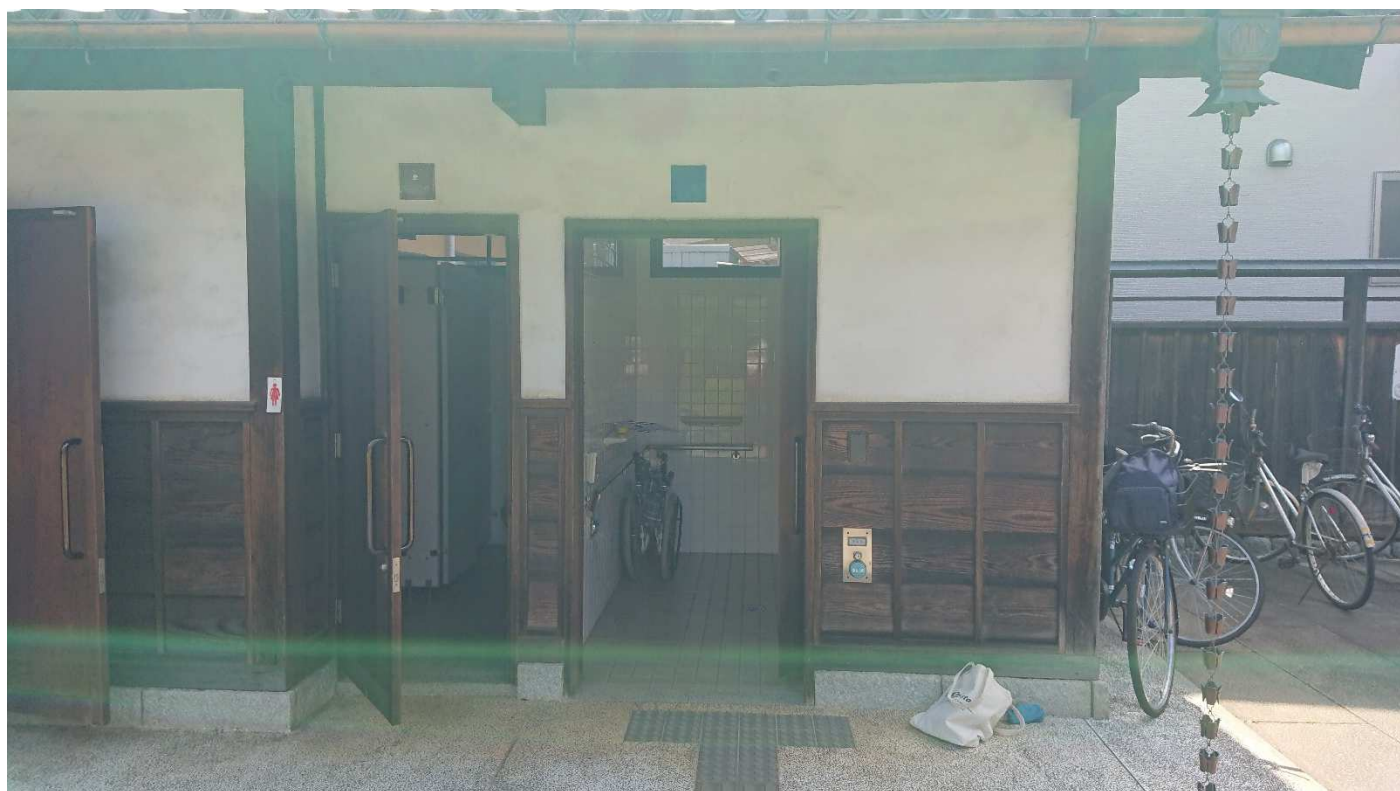
ふじみ野市立福岡河岸資料館 多機能トイレ外側より撮影

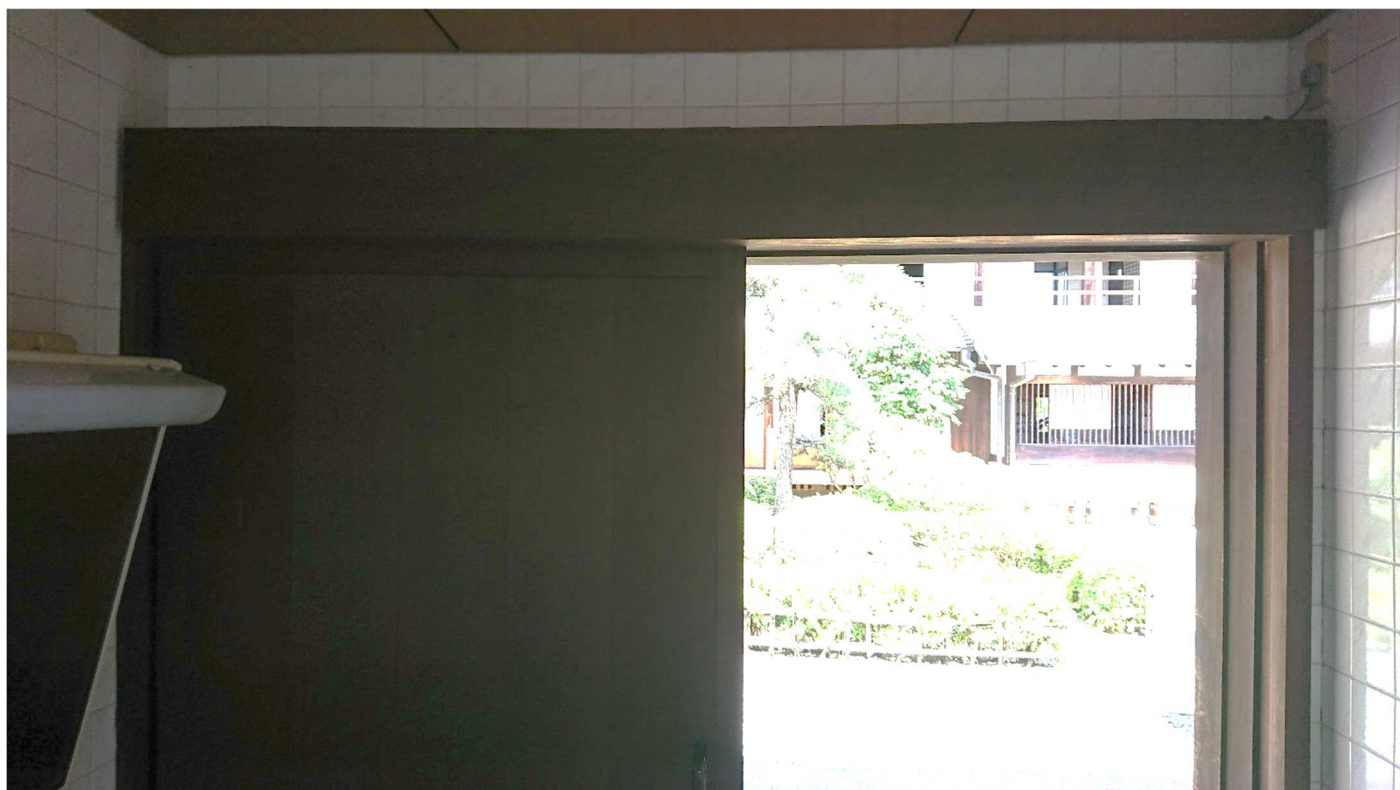
便房内より撮影

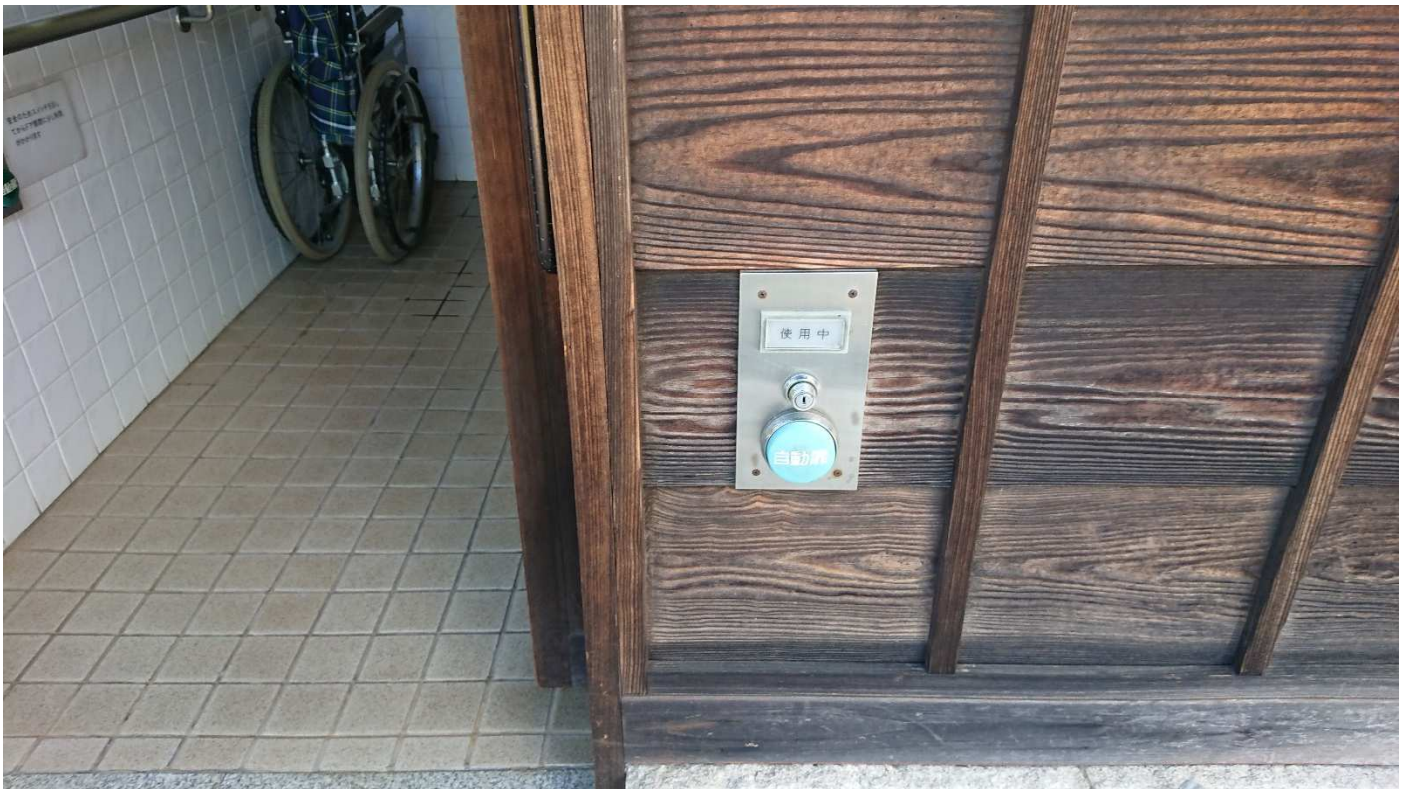
外側起動スイッチ（押しボタンスイッチ）退色が激しいので可能であればボタンの交換をしてください

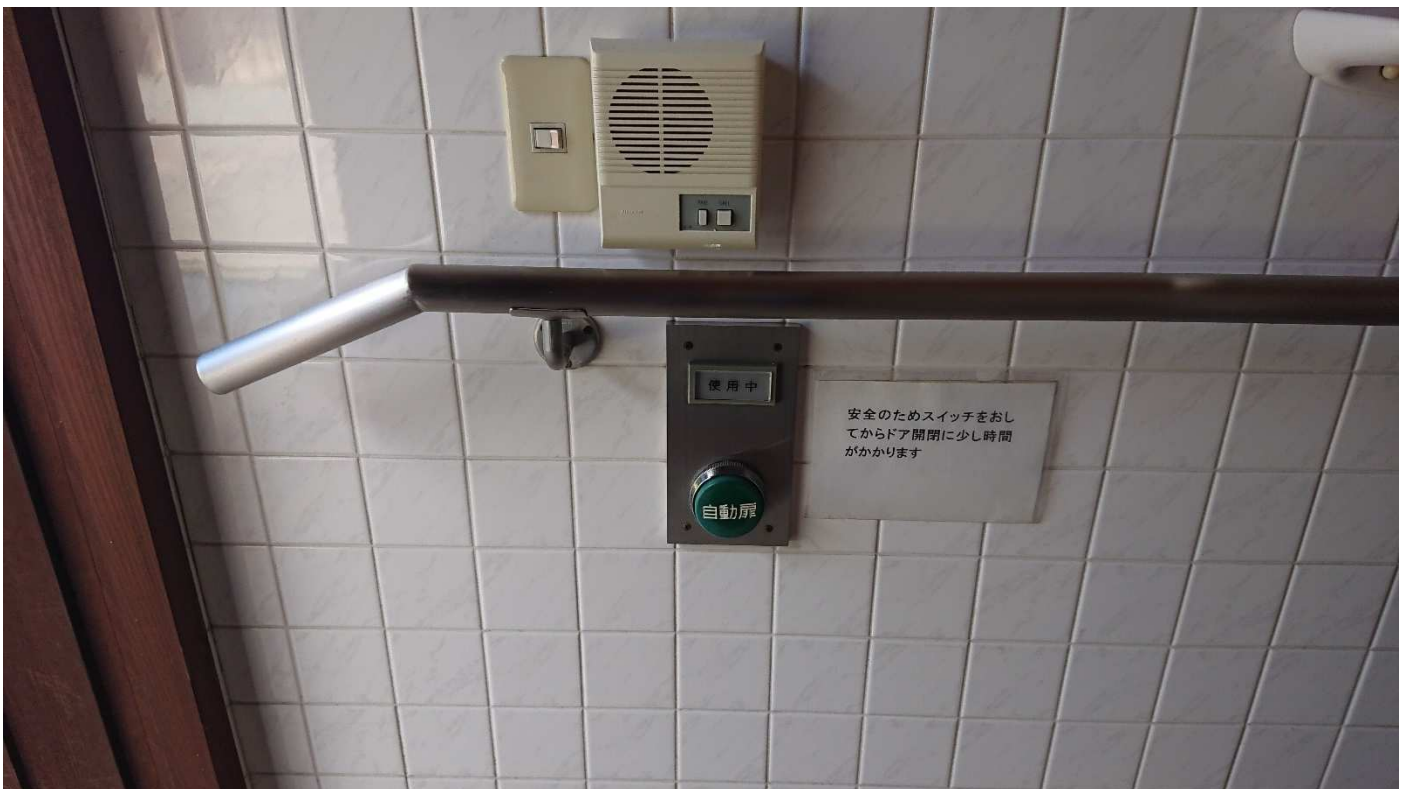
内側起動スイッチ（押しボタンスイッチ）

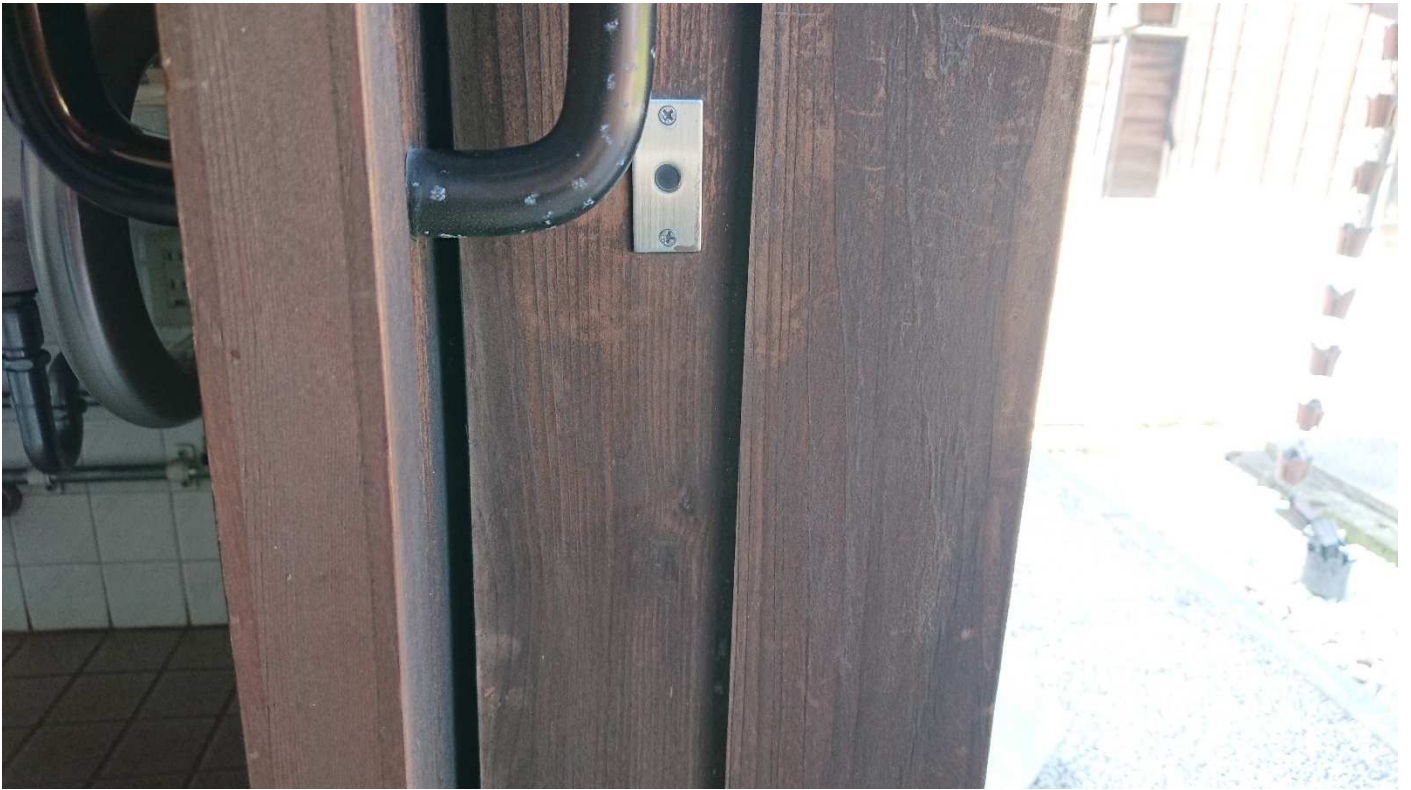
補助光線センサ（対向1光線式）戸袋側

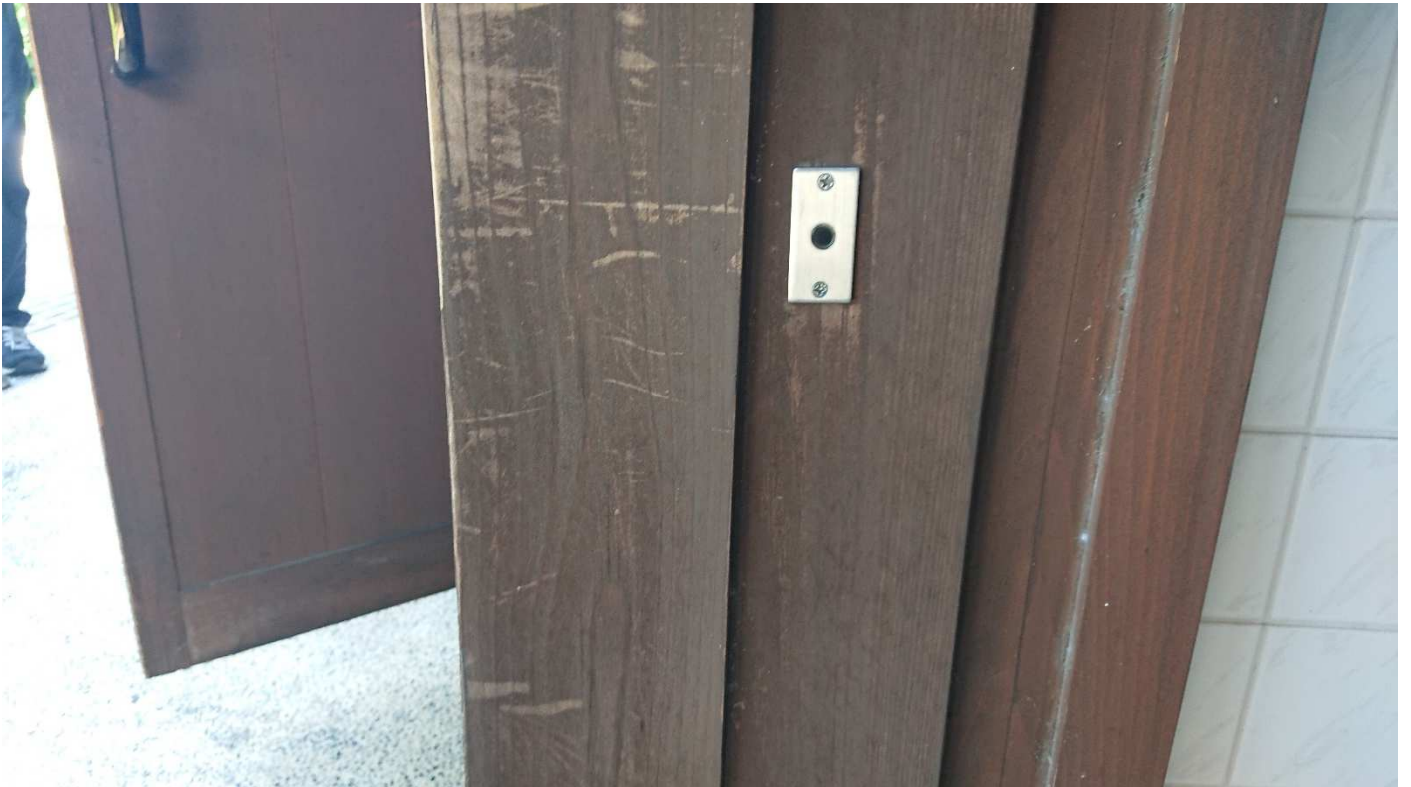
補助光線センサ（対向1光線式）戸当たり側

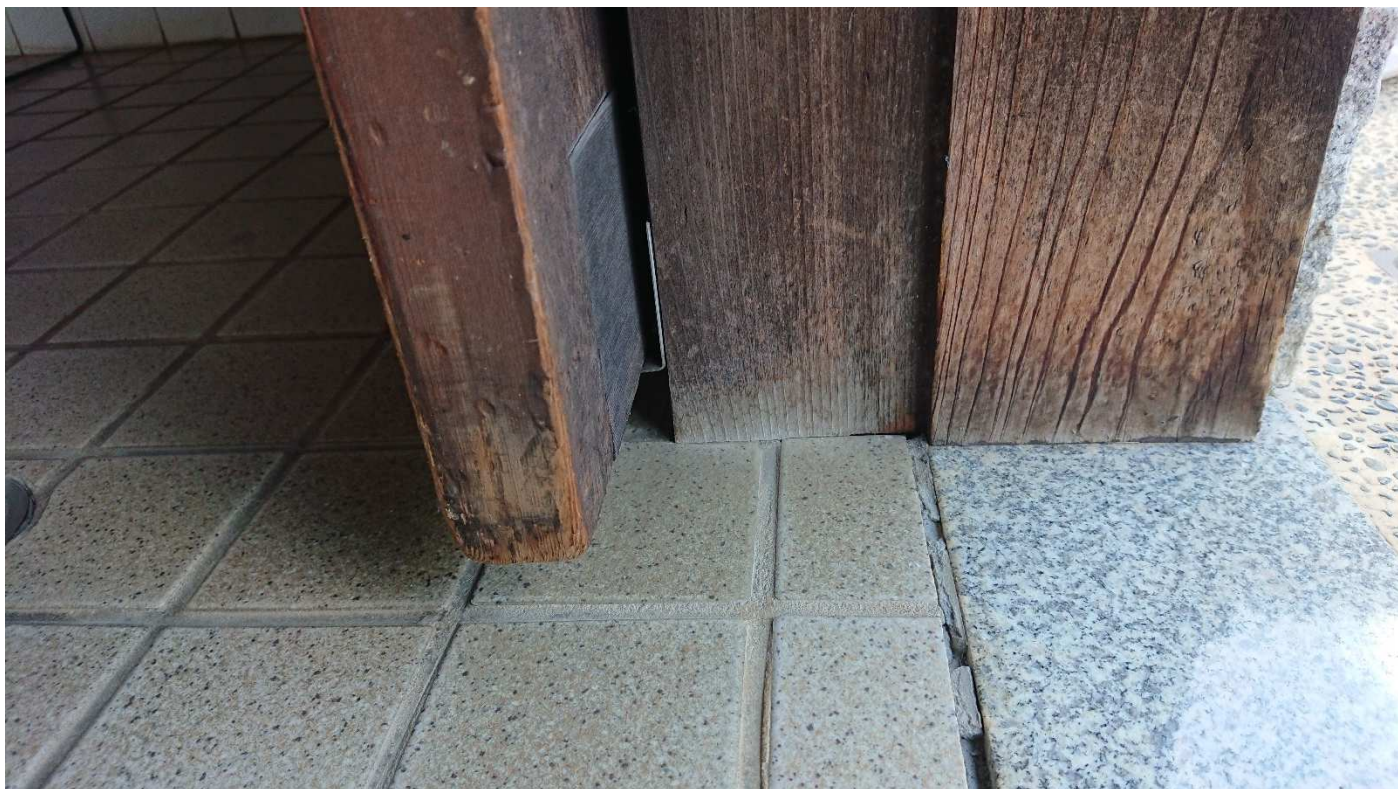
逆さ振れ止めの様子

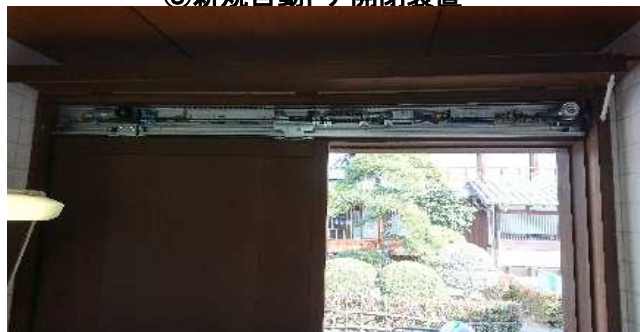
⑧ 新規自動ドア開閉装置

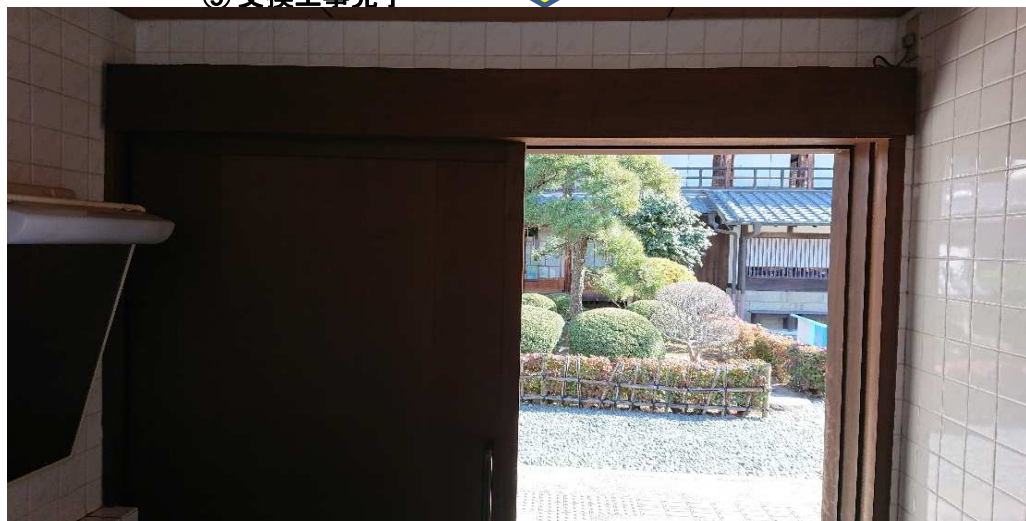
⑨ 交換工事完了
