SUSHL自動ドアフロント内蔵 両引き自動ドア装置の一式交換工事

工事名 川島町民体育館 自動ドア装置一式交換工事 設計番号 | 図番

2022年度活動 福祉施設利用者の為の自動ドア設置事業 No.3

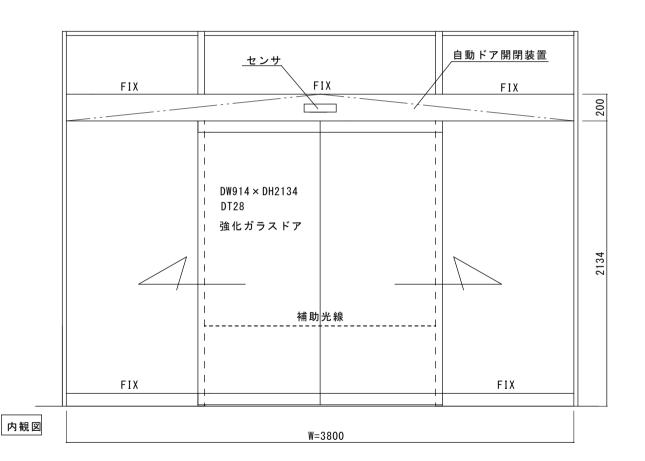
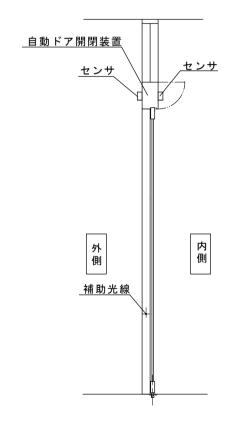
図 番 1

無目縦断面詳細図 FB割付図 120 W = 380027 88 250 300 300 300 300 300 300 300 600 250 ドア芯50 28 12 15 60 A A A No. 月日 理事 理事 設計 製図 照査 縮 尺 設計監理 工事名 川島町民体育館 図 面 名 称 **JADSA** 自動ドア装置一式交換工事 野口 野口 図番 設計番号 FB割付図・無目縦断面詳細図 訂 正 事 項 NP0法人全国自動ドア産業振興会

- ①老朽劣化自動ドア装置撤去処分
- ②新規自動ドア開閉装置
- ③内外起動センサ
- ④補助光線センサ (対向1光線)
- ⑤上記材料交換取付調整一式
- ※本図は、現場調査資料を基に作図されています。 施工の際には、確認が必要です。

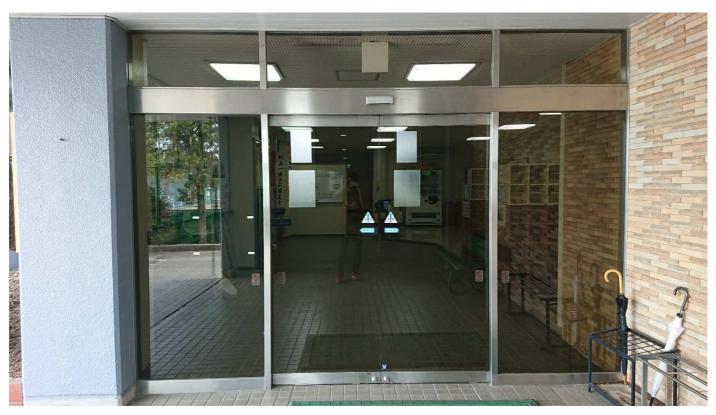
自動ドアフロント外観 SUSHL

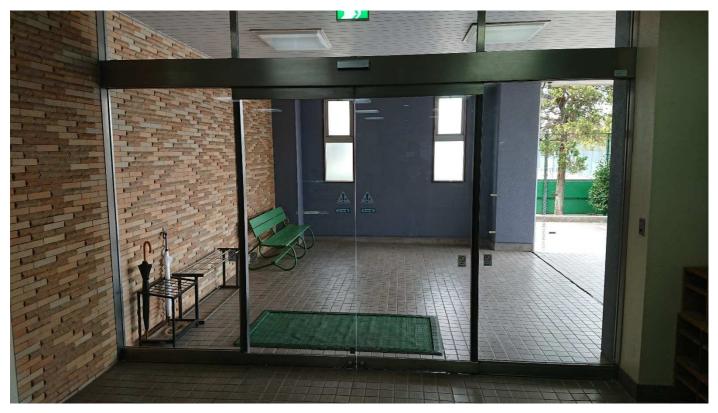
自動ドアフロント内観

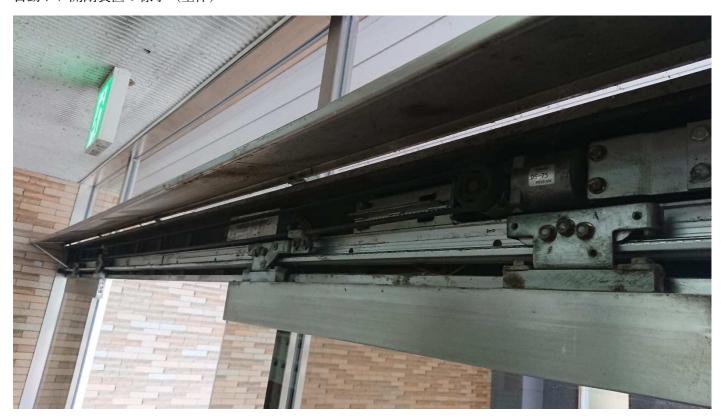
自動ドア開閉装置の様子(全体)

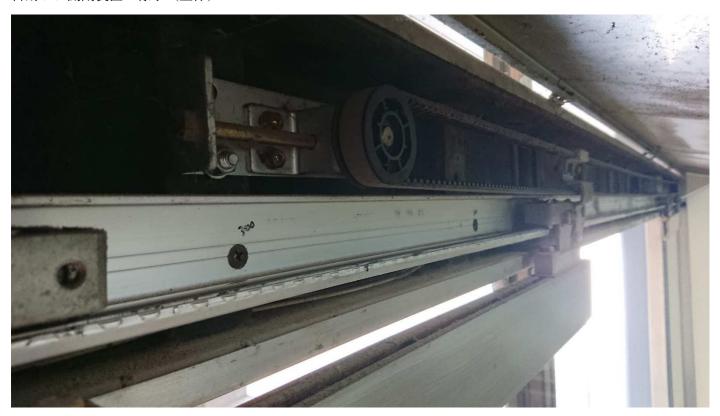
自動ドア開閉装置の様子(全体)

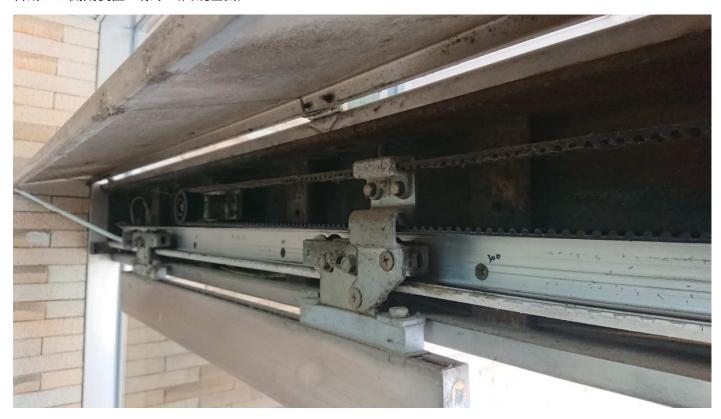
自動ドア開閉装置の様子(内観左側)

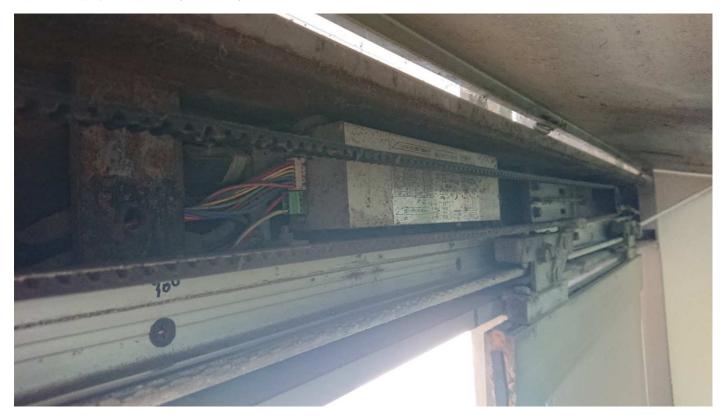
自動ドア開閉装置の様子(内観右側)

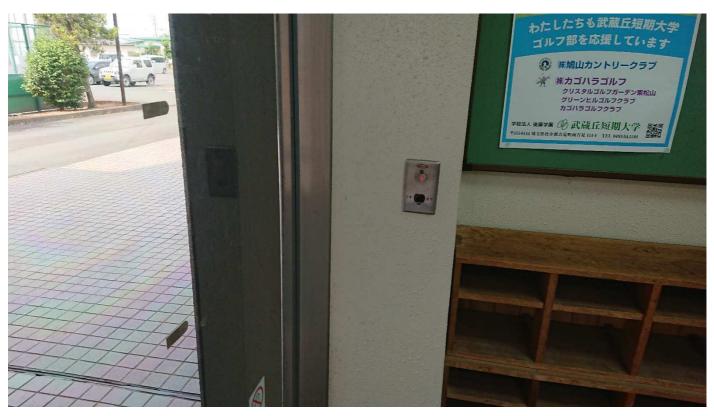
自動ドアの電源スイッチ

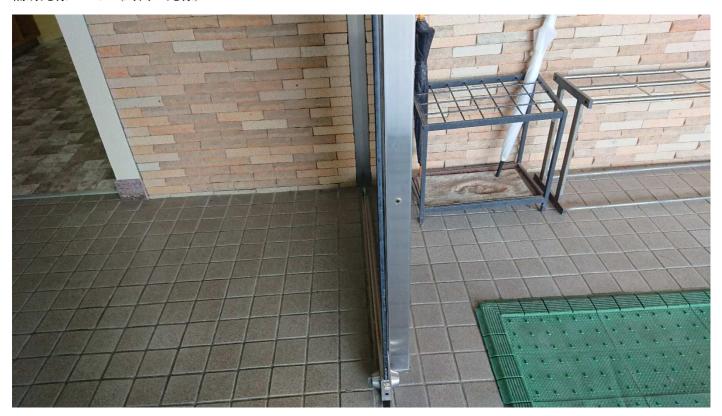
補助光線センサ (対向1光線)

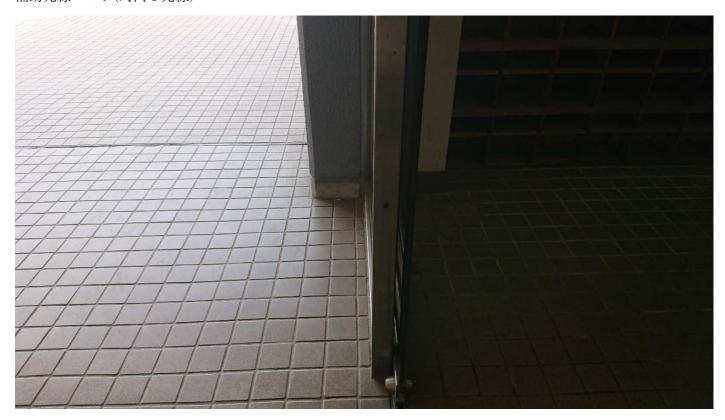
補助光線センサ(対向1光線)

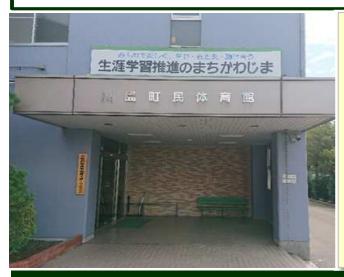
老朽劣化具合が 進んだ自動ドア装 置はプーリー類に 亀裂が生じたり、 時々開きっ放しに なったりして大変 困っていました。 埼玉県比企郡川島町大字下八林 923番地

2022年9月7日 全国自動ドア産業振興会は、自動ドア装置を寄贈し、老朽劣化による危険を無くしました。

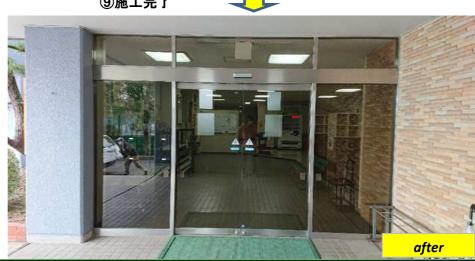
9施工完了

ハンガーレールの皿ねじが錆て取れなかったり、補助光線センサの通線 穴が小さかったり、鍵受けが変形してガイドレールから出ていたりとトラ ブルがありましたが、技能士の技量によりきれいに処置できました。
