SUSHL仕上げフロント内蔵両引き自動ドア装置の交換工事
見積範囲

工事名	三田川健康福祉センター 自動ドア装置交換工事	
設計番号	殿	月日
図番	殿	月日
		1

件名：吉野ヶ里町三田川健康福祉センター ふれあい館
自動ドア開閉装置（装置取付状態）

佐賀県神埼郡吉野ヶ里町豆田1790番地
三田川健康福祉センター様

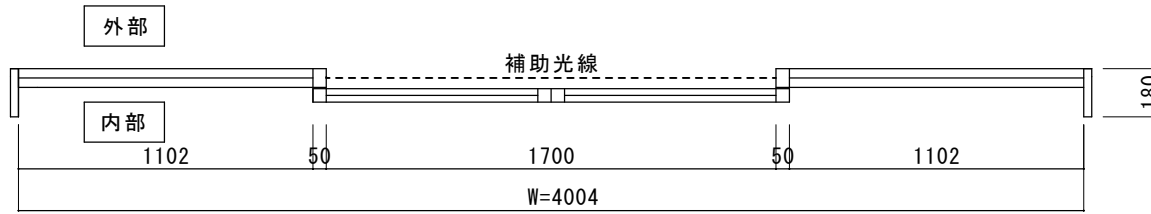
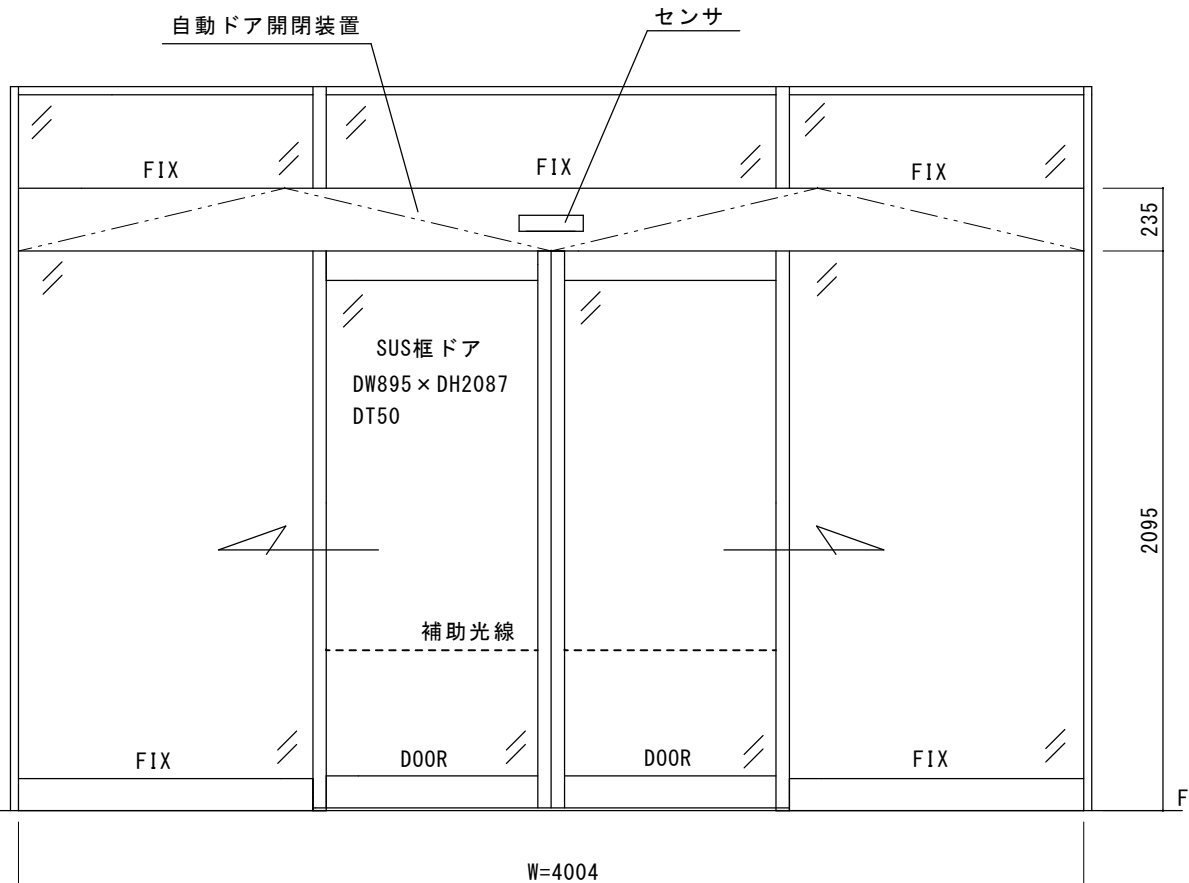
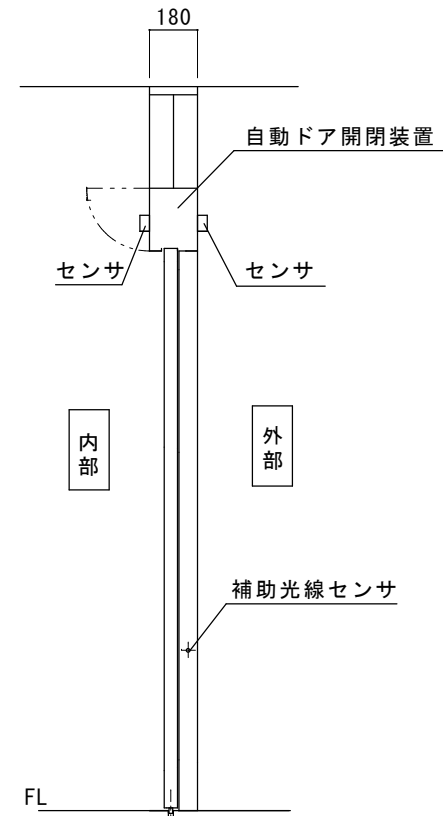
平面図・姿図・縦断面図

- ①老朽化自動ドア装置撤去処分
- ②新規自動ドア開閉装置
- ③新規内外起動センサ、補助光線センサ
- ④上記材料交換取付調整一式

※本図は、現場調査報告に基づき作図しています。
施工の際には、確認が必要です。

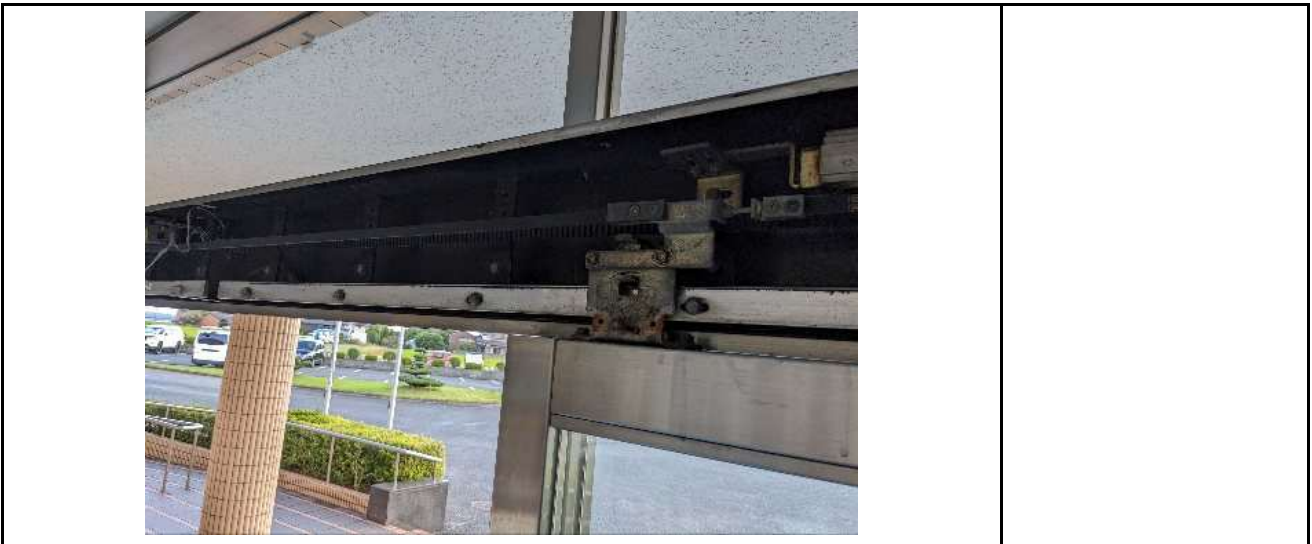
自動ドア開閉装置（装置取付状態）

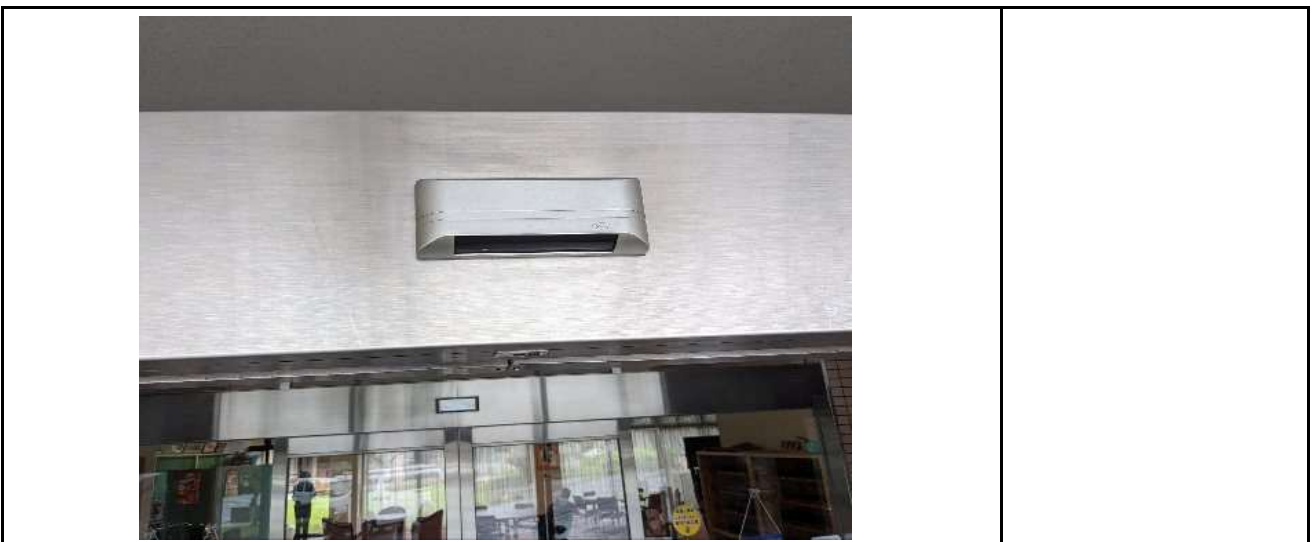
外側起動センサ

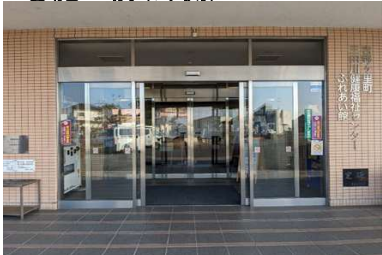
平成5年7月に、地域健康増進の拠点として運用を開始した「三田川健康福祉センター(ふれあい館)」は、老朽化が進行して自動ドアが閉まりきらない、手動でも抵抗があるといった症状が生じていました。

①施工前(外側)

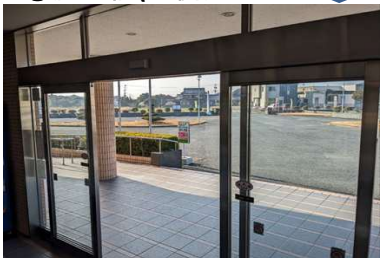
②施工前(内側)

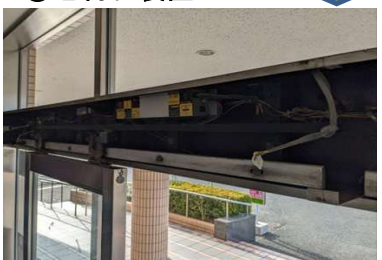
③老朽化装置

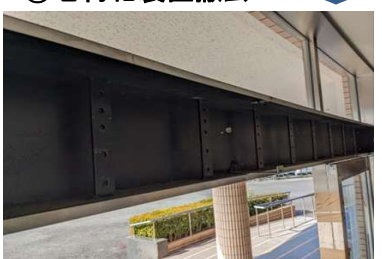
④老朽化装置撤去

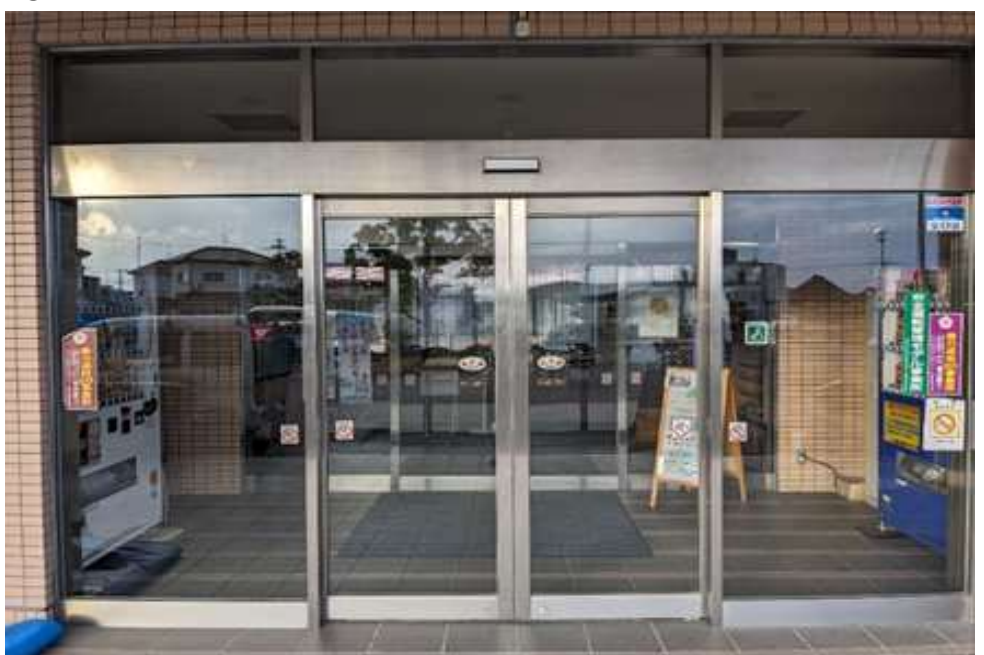
⑨ 無事に交換設置完了

2024年2月13日 全国自動ドア産業振興会は、自動ドア装置を寄贈し、老朽化による危険を無くしました。

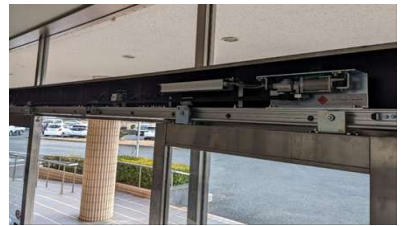
⑧新規自動ドア開閉装置の納り
