SUS HL仕上げブロンズフロント内蔵両引き自動ドア装置の一式交換工事  
見積範囲（施工範囲）

さぬき市寒川老人福祉センター（春日温泉）

香川県さぬき市寒川町神前22番地  
さぬき市寒川老人福祉センター様

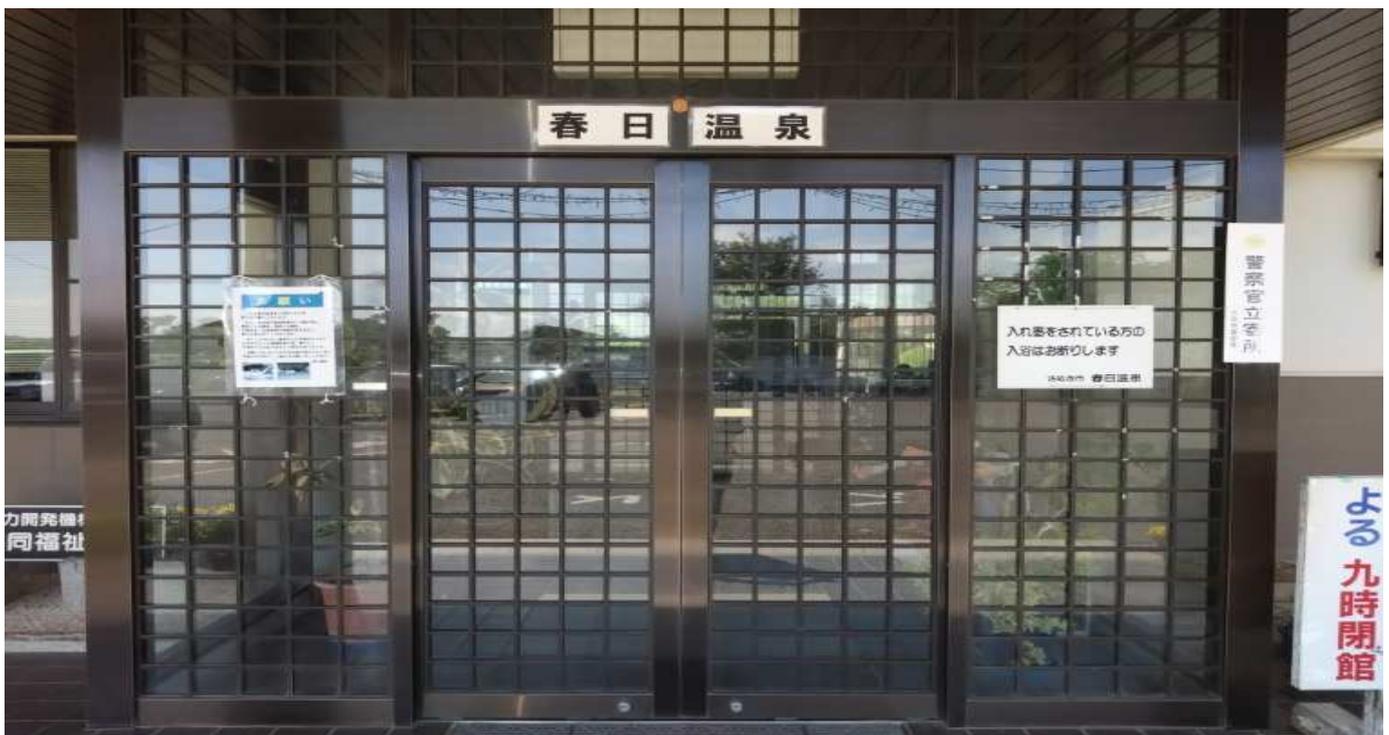
自動ドアフロント 外観

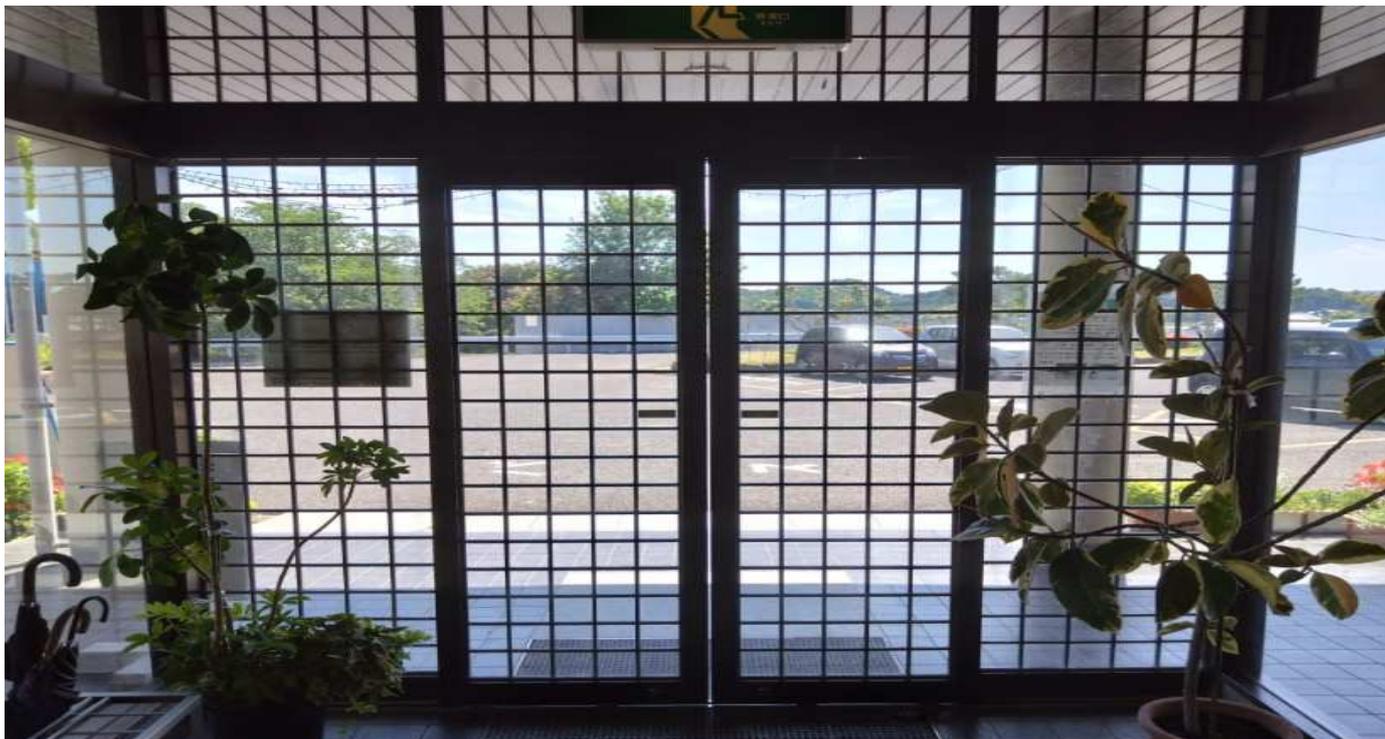
自動ドアフロント 内観

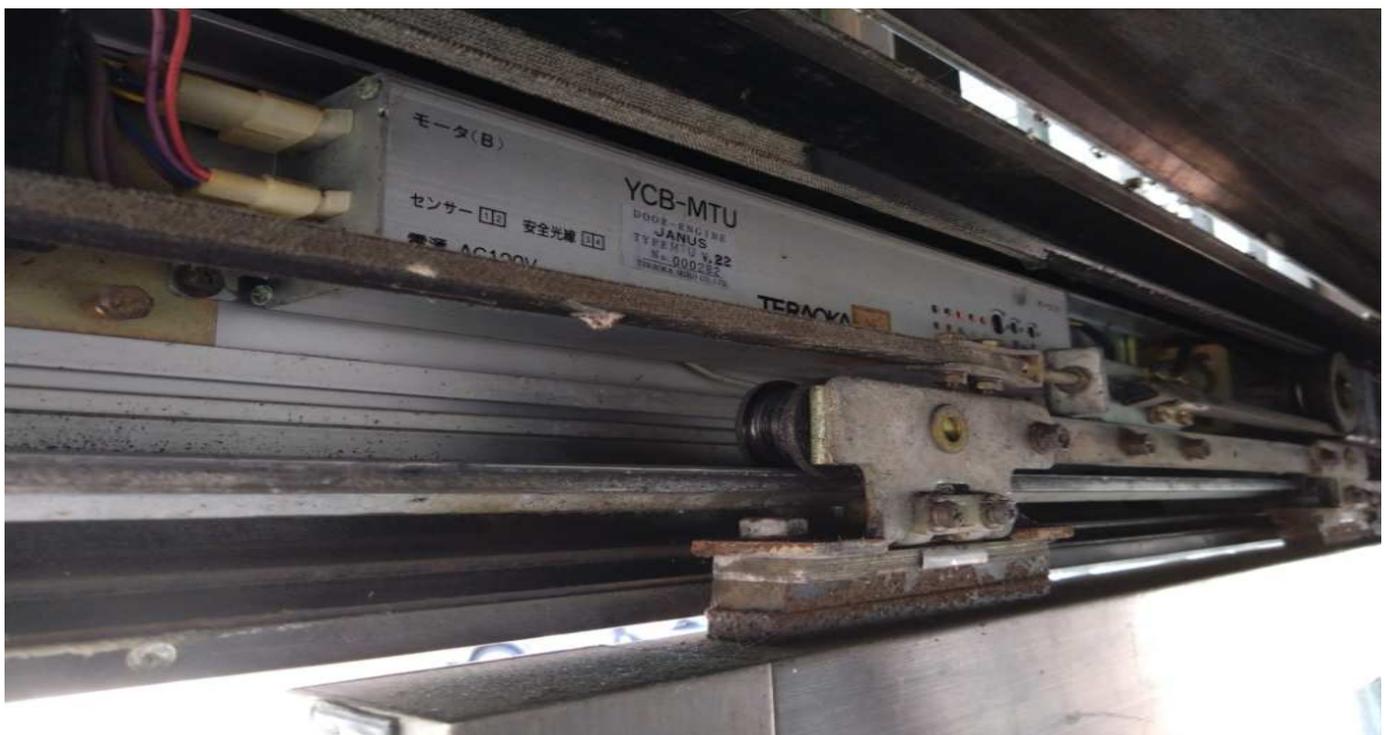
自動ドア開閉装置の状態

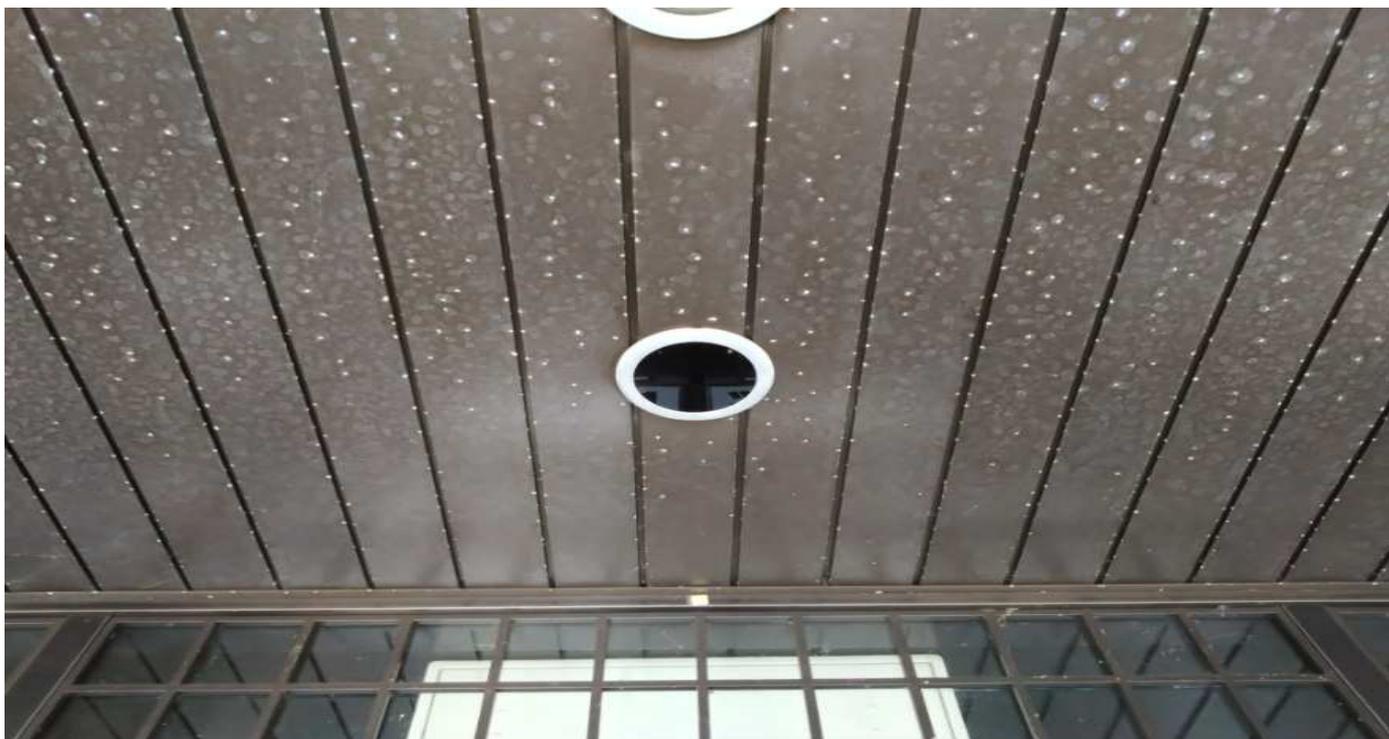
外側起動センサの様子

※ 内外起動センサは現状天井埋め込みセンサとなっていますが、通行者により近いセンサの方が、安全性が高まります。従って、起動センサを無目付けセンサに変更できるようでしたら施工時に変更をお願いします。

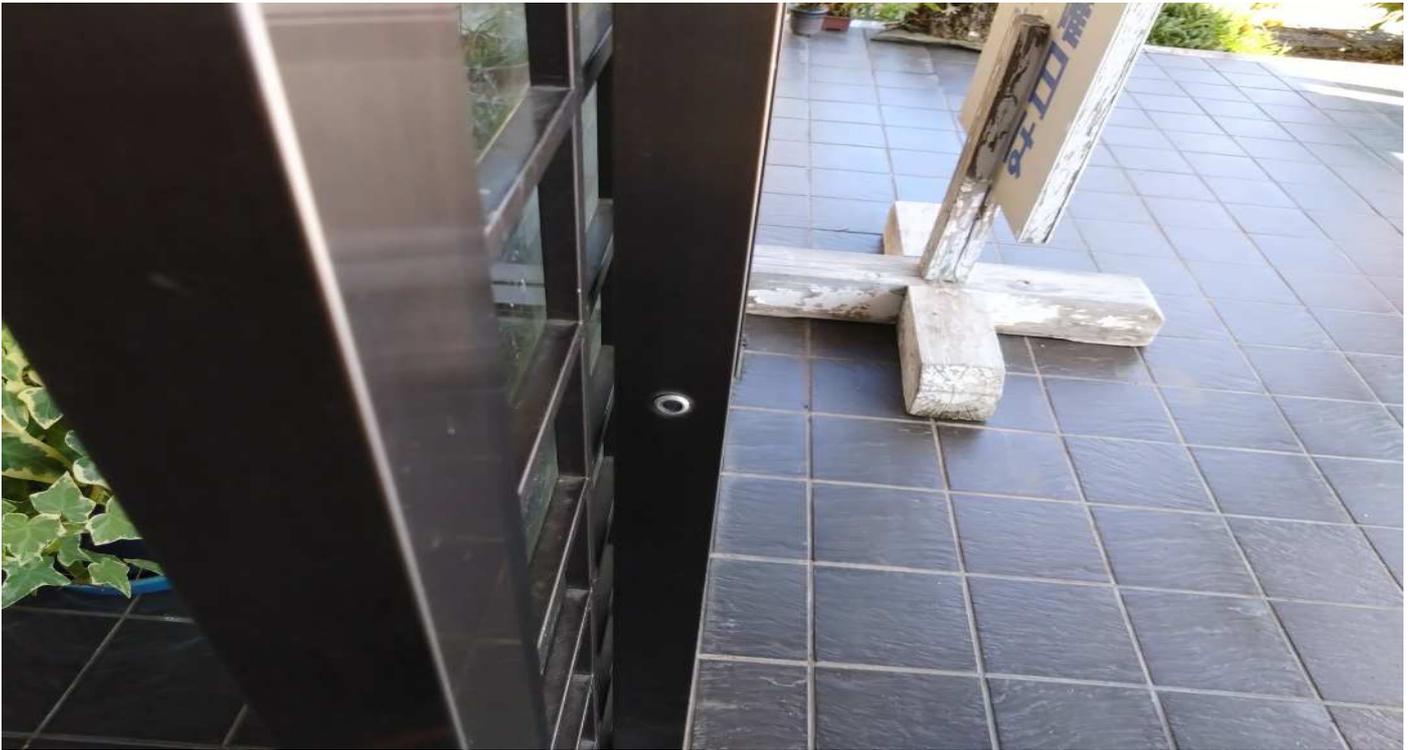
補助センサの様子（1 光線対向式）

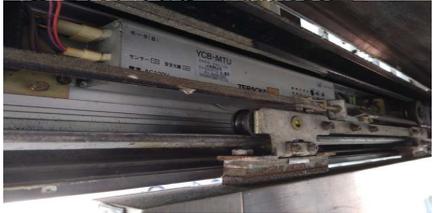
③老朽化自動ドア開閉装置

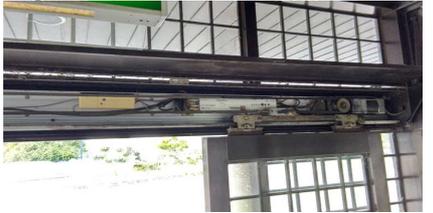
④老朽化自動ドア開閉装置

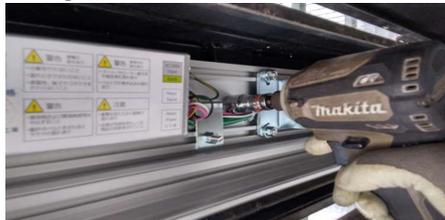
⑦変形していた鍵受け

⑧鍵受けを新しくしました

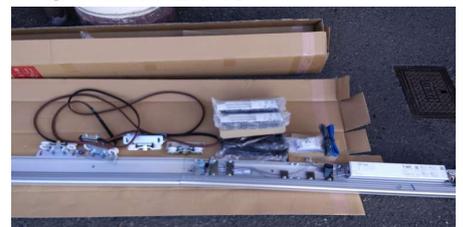
⑥新規装置取付中
