アルミブラック100見込みフロント 内蔵両引き 自動ドア装置(ロック付き)の交換工事  
見積範囲

図面名称	▲				理事	理事	設計	製図	照査	縮尺	設計監理	工事名	社会福祉法人 復泉会
平面図・姿図・縦断面図	▲						野口	野口		1/20	施工	くるみ作業所自動ドア装置一式交換工事	設計番号
	▲	No.	月日	訂正事項	JADSA				NPO法人全国自動ドア産業振興会			図番	1

件名：社会福祉法人 復泉会 くるみ共同作業所  
建物外観

静岡県浜松市中央区三幸町201-5  
社会福祉法人復泉会くるみ共同作業所 様

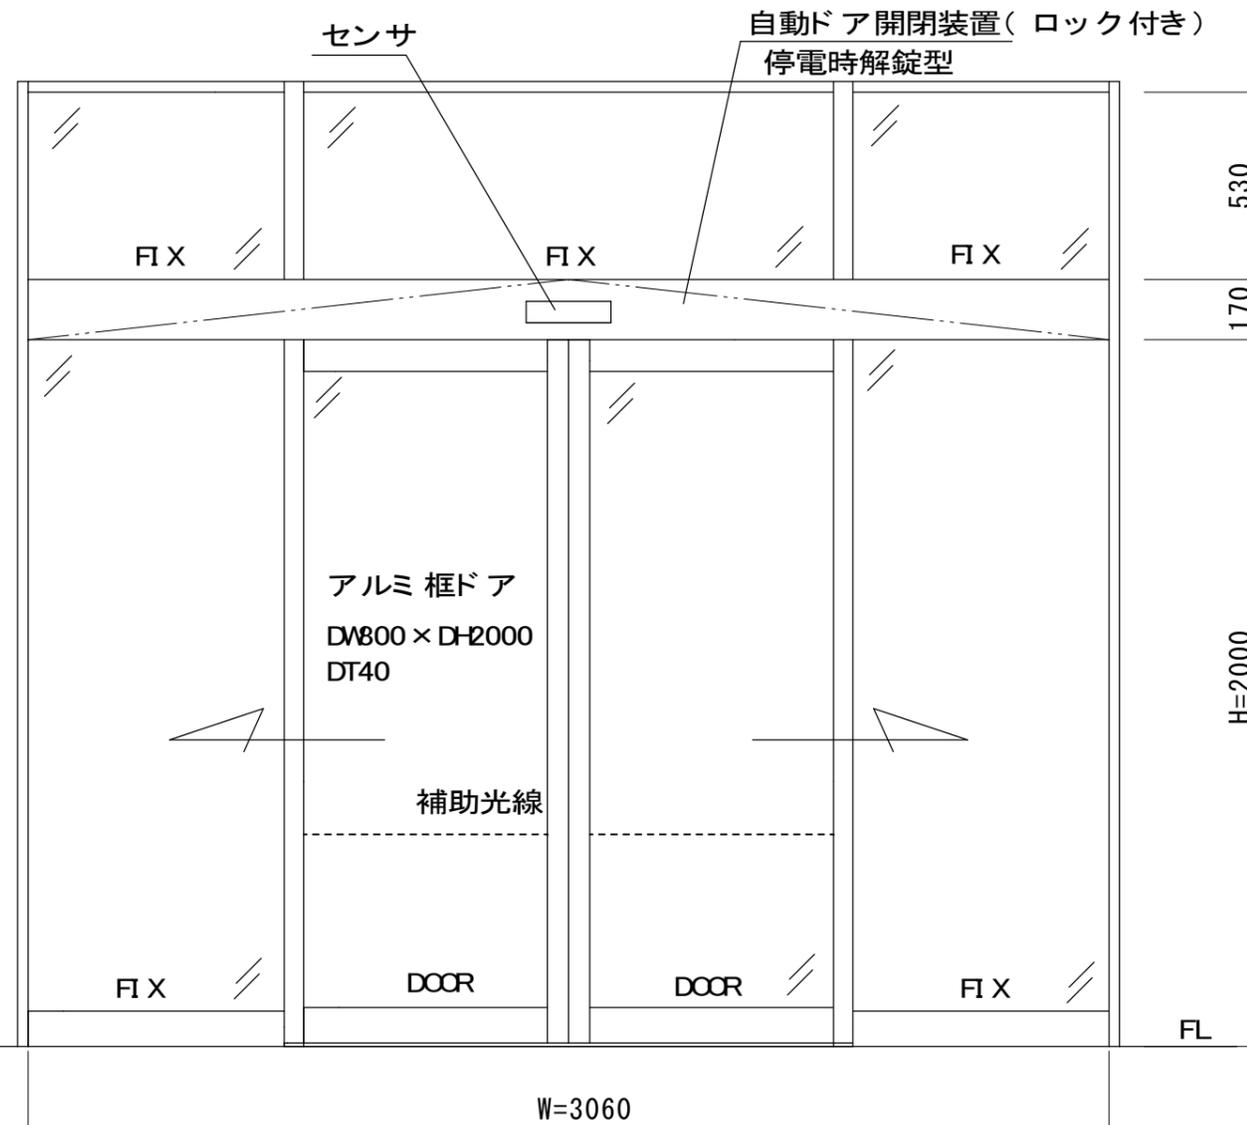
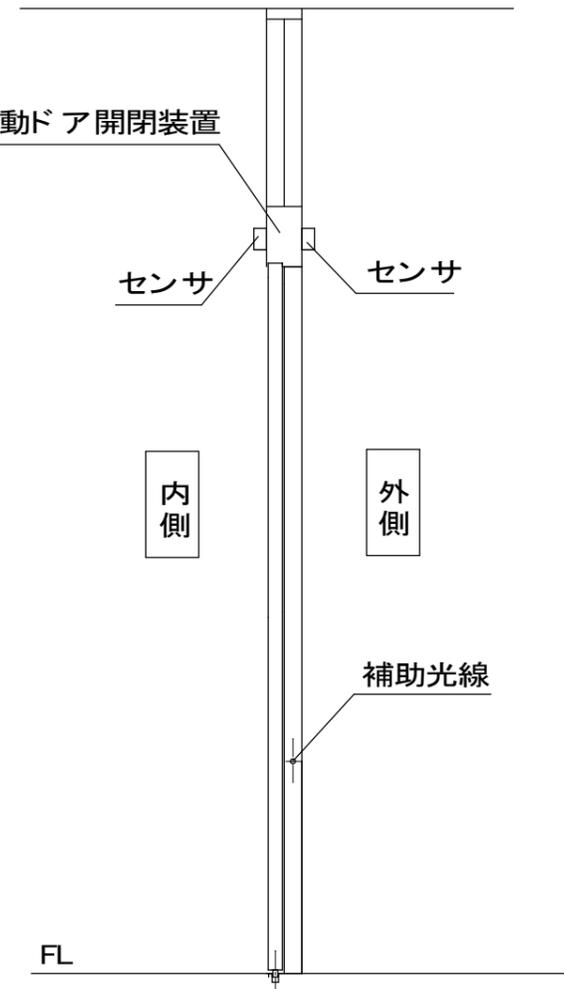
内観図

- ①老朽化自動ドア装置撤去処分
  - ②新規両引き自動ドア開閉装置( 停電時解錠型ロック付き)
  - ③内外起動センサ、補助光線センサ
  - ④上記材料交換取付調整
- ※事務カウンター内にロック切換スイッチ有り  
※施錠時は内側起動センサが無効。ボタンスイッチでのみ開放可

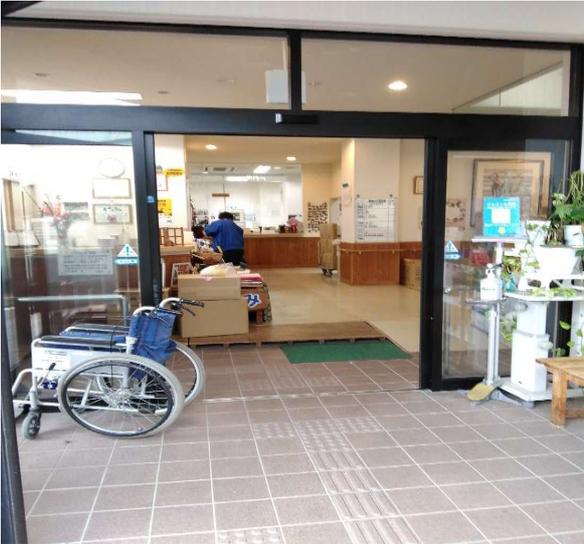
自動ドアフロント 外観

風除室内部自動ドア

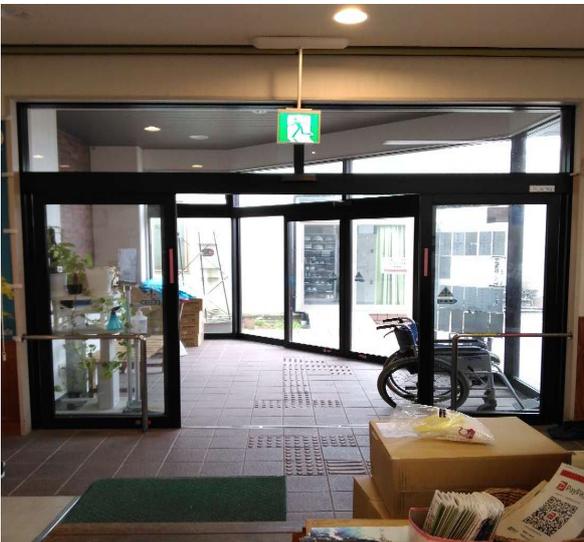
自動ドアフロント 内観

風除室内部自動ドア

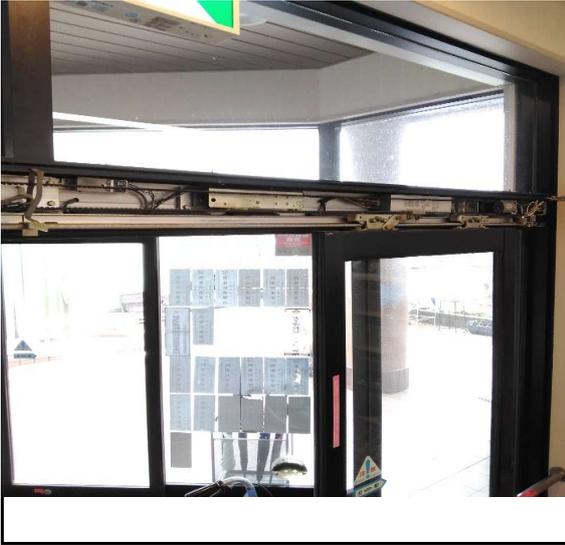
件名：社会福祉法人 復泉会 くるみ共同作業所  
自動ドア開閉装置（装置取付状態）

内観左側装置内状況

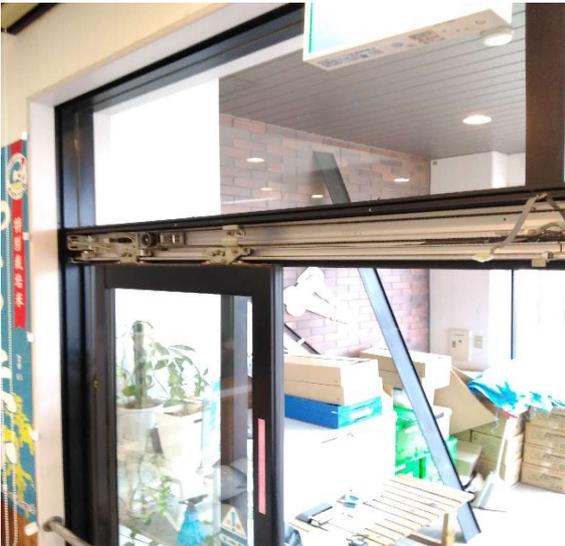
自動ドア開閉装置（装置取付状態）

内観右側装置内状況

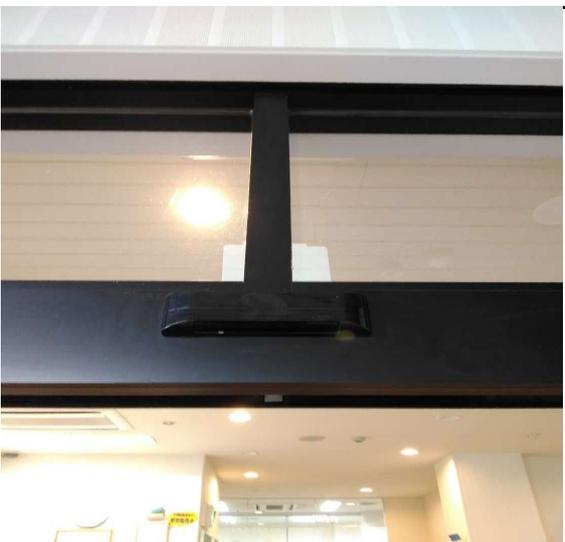
外側起動センサ

NABCO NH-60B

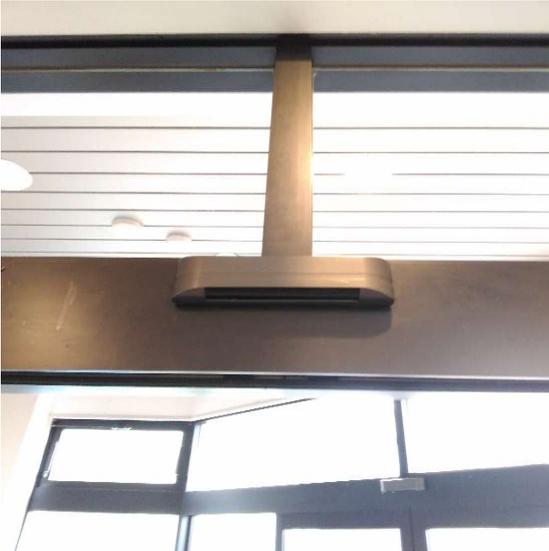
件名：社会福祉法人 復泉会 くるみ共同作業所  
内側起動センサ

NABCO NH-60B
--	--------------

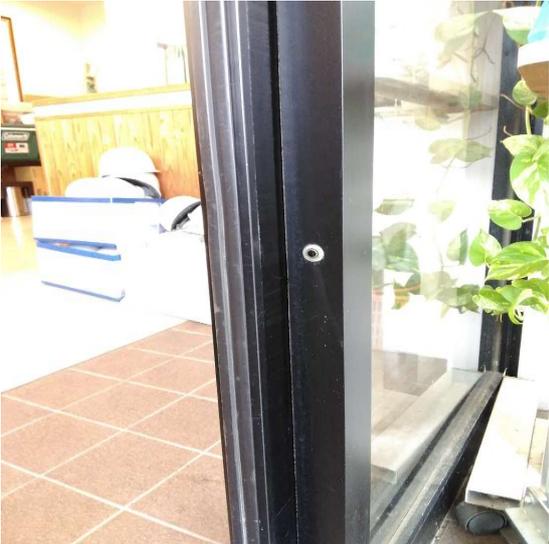
補助光線センサ

1光線対向式
--	--------

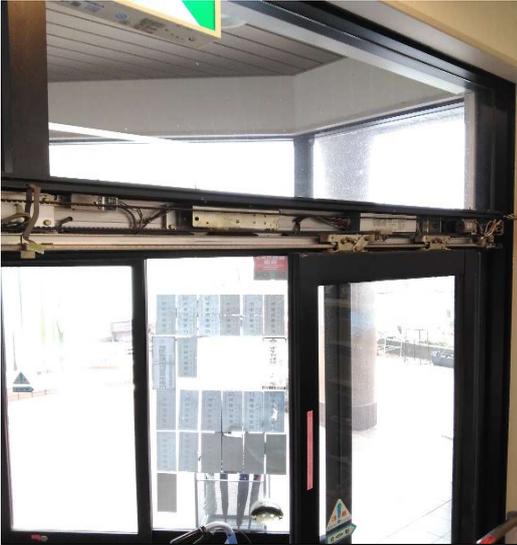
件名：社会福祉法人 復泉会 くるみ共同作業所  
点検口

通常アルミ内蔵タイプのエンジンカバー脱着方法と変わりありません

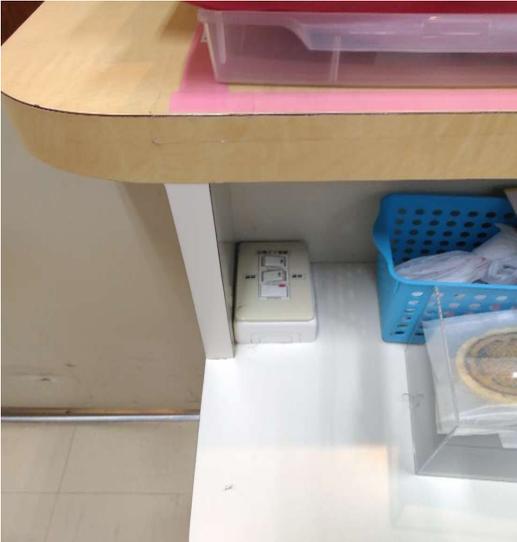
附属機器 1 - 1

カウンター内自動ドアスイッチ(風除室内部自動ドア専用)

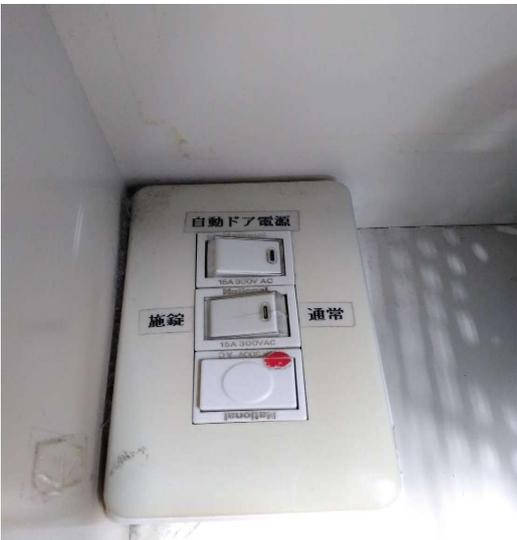
附属機器 1 - 2

上段：電源  
中段：電気錠切替え  
下段：開放ボタン

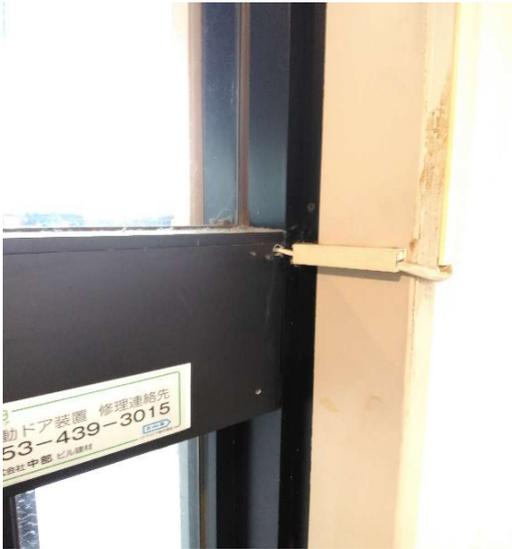
その他（予備）①

外部への配線をサッシ内を通してあります。風除室内部自動ドアとは関係ありませんが、交換時に注意が必要です。

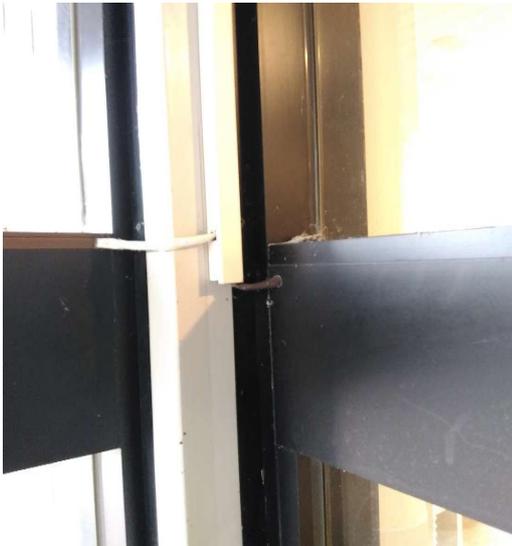
その他（予備）②

上記写真の外部からの状況です。

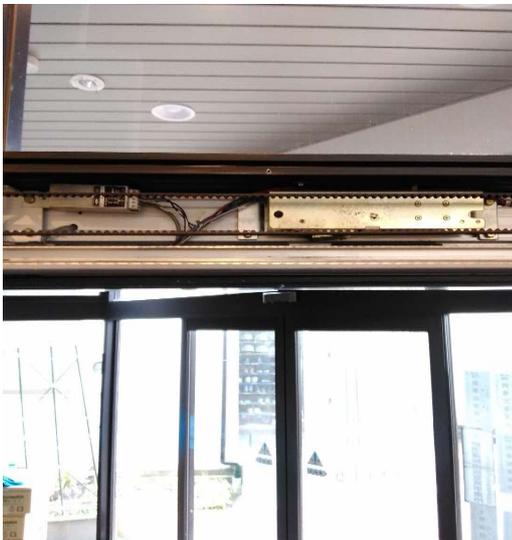
その他（予備）③

既存電気錠装置  
(停電時解錠型)

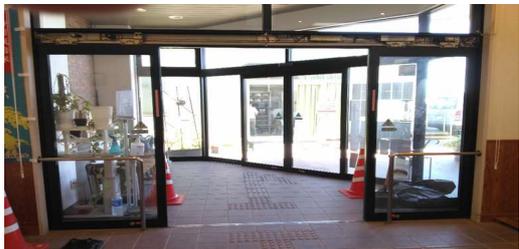
③老朽化自動ドア開閉装置

知的障がいのある仲間が働く生活の場として、開  
所以来自動ドアはバリアフリーに欠かせない存在  
です。設置から23年経過した自動ドア装置は、老  
朽劣化による故障が心配されていました。
