アルミシルバー100見込み自動ドアフロント

東脊振健康福祉センター「きらら館」様
現状

東脊振健康福祉センター「きらら館」様
サッシ修正工事

東脊健康福祉センター「きらら館」様
フロント補修、自動ドア装置交換工事
施設側ご負担部分

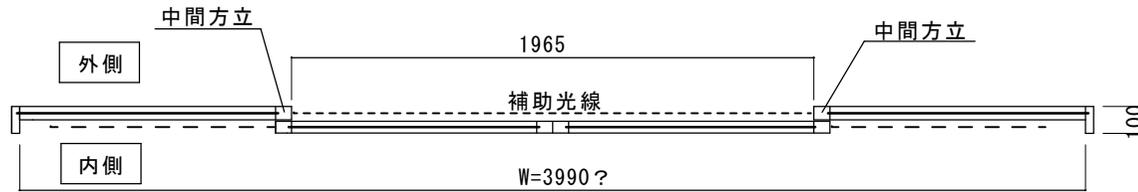
内観図

- ・自動ドア装置天井裏納まり
- ・両袖FIXの幅木、方立てに曲がりあり
- ・幅木部分のタイルに割れあり
- ・扉と幅木が擦れあり
- ・自動ドア装置老朽化

- ・既存両袖FIX撤去（別途）
- ・ガイドレール撤去（別途）
- ・新規FIX取付（別途）
- ・新規ガイドレール取付（別途）
- ・床タイル補修工事（別途）

その後、自動ドア装置交換工事（振興会寄付）

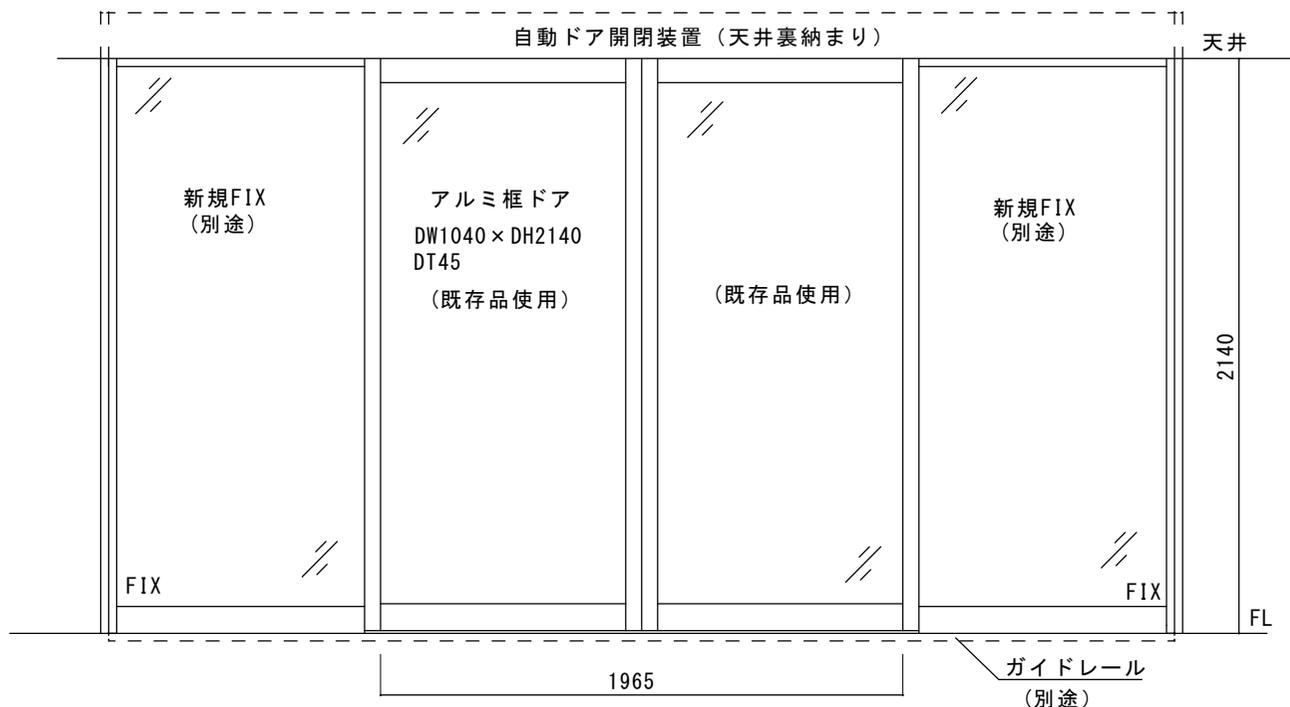
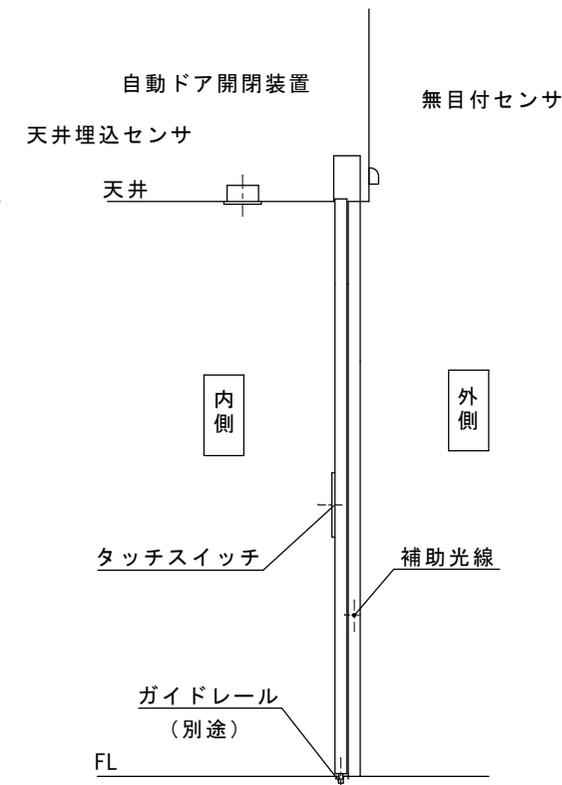
- ① 両袖FIX、ガイドレール撤去処分
- ② 新規FIX、新規ガイドレール取付工事
- ③ 床補修工事

- ④ 老朽劣化自動ドア装置撤去処分
- ⑤ 新規自動ドア開閉装置
- ⑥ 内外センサ、補助光線、タッチスイッチ
- ⑦ 上記材料取付調整工事
