STオーダーフロント納まり両引き自動ドア装置一式交換工事
見積範囲

| 図面名称 平面図・姿図・縦断面図 | No. | 年月日 | 訂正事項 | JADSA | 理事 | 理事 | 設計 | 製図 | 照査 | 縮尺 | 設計監理 | 工事名 ふじみ野市立上福岡歴史民俗資料館 自動ドア装置一式交換工事 |

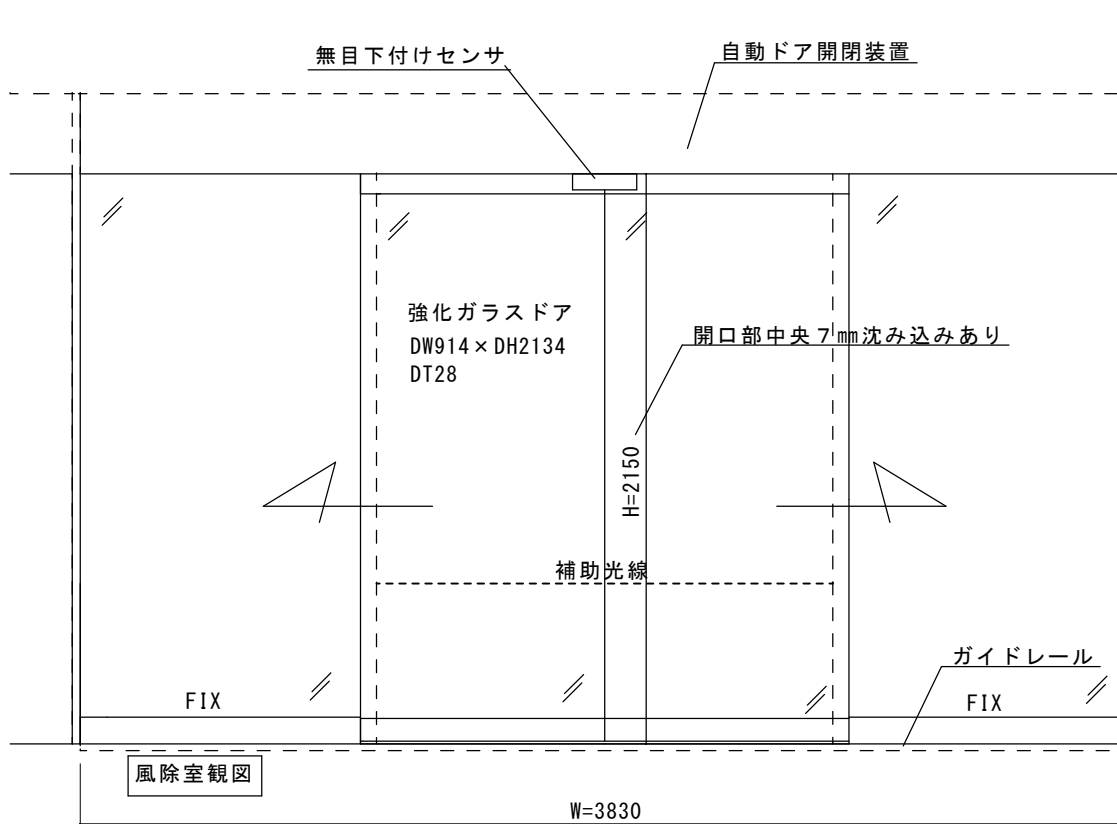
開口部の中央が7mmほど沈んでいます。
上部ハンガーレールを床と平行に取付けてください。
