見積範囲：自動ドア装置の一式交換工事

図面名称 鶴寿会館姿図・平面図・断面図	No.	月日	訂正事項	JADSA	理事	理事	設計	製図	監査	縮尺	設計監理	工事名 自動ドア装置一式交換工事	設計番号 2015-6-2	図番 1
					野口	野口	1/20	施工	股	月日	股			
NPO法人全国自動ドア産業振興会

兵庫県川西市小戸2-13-12  
老人憩いの家 鶴寿会館 様

平成27年7月23日 全国自動ドア産業振興会は、自動ドア装置を寄贈し、老朽化による危険を無くしました。

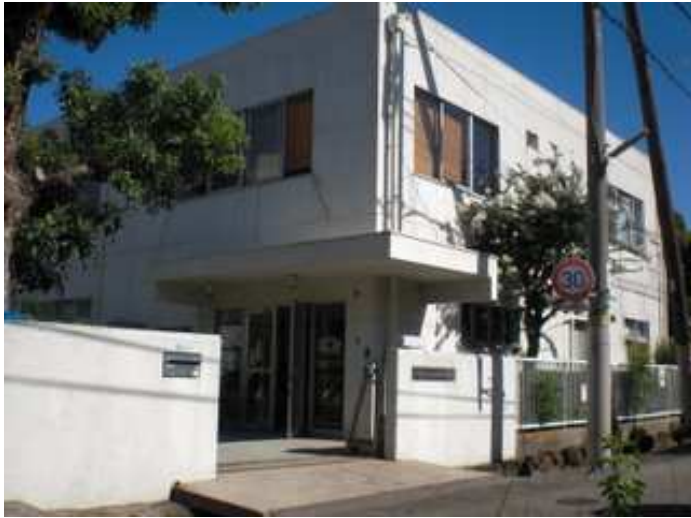
昭和61年に開設されたこの施設は地域の高齢者を中心に利用されています。16年前に一度自動ドア装置を交換しましたが、光電センサ(補助センサ)が機能していないことが判明してからは、利用者の安全のために職員不在時には手動で扉を開閉していました。電源を切った自動ドアは重く、大変使いづらい状況となっていました。  
振興会は、この不便さと危険の解消のために自動ドア装置を寄附しました。
