# SUS HL 仕上げフロント内臓自動ドア装置の交換工事一式

| 図面名称<br>平面図・姿図・縦断面図 | No. | 年月日 | 訂正事項 | JADSA | 理事 | 理事 | 設計 | 製図 | 照査 | 縮尺 | 設計監理 | 工事名 倉敷市社会福祉事業団様<br>自動ドア装置交換工事 | | | |

岡山県倉敷市船倉町1275番地6  
倉敷市社会福祉事業団 様

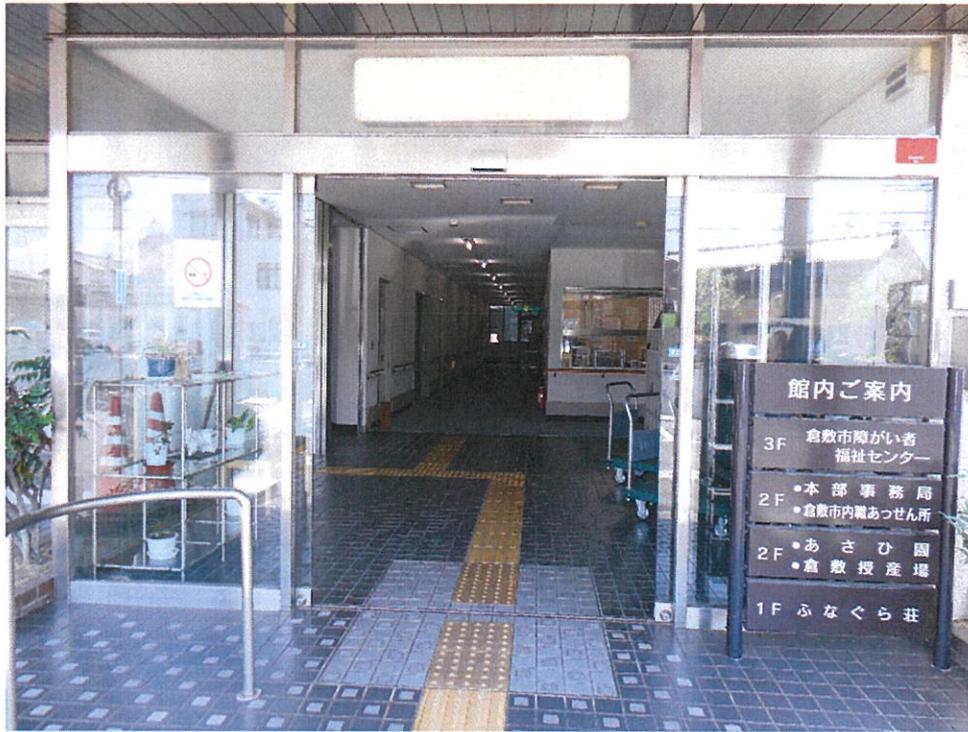
自動ドアフロント  
または設置場所の  
外側正面の写真

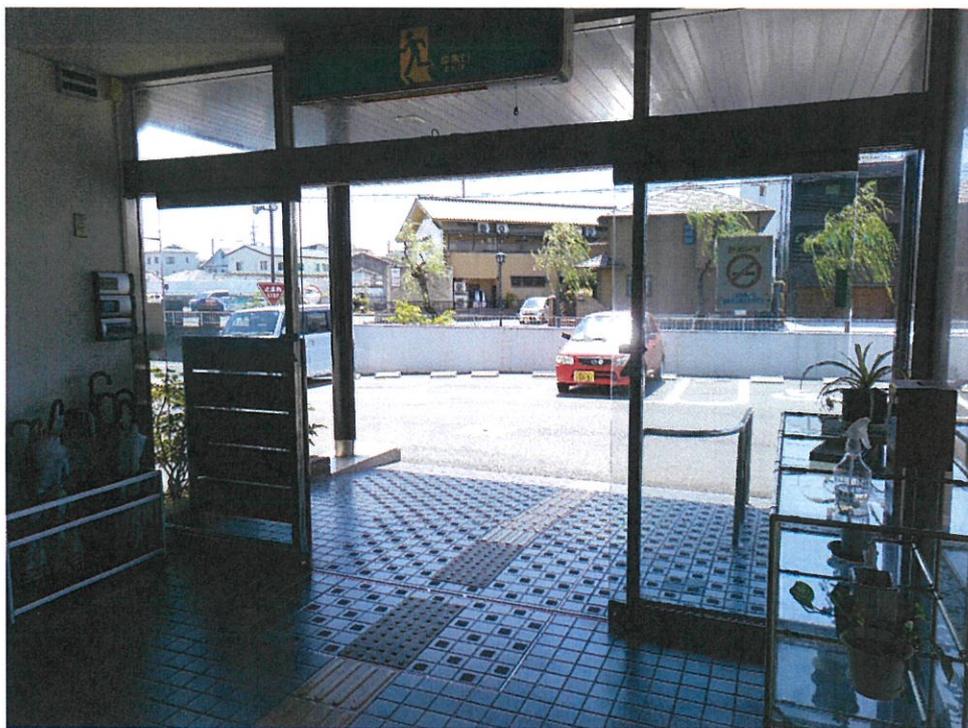
自動ドアフロント  
または設置場所の  
内側正面の写真

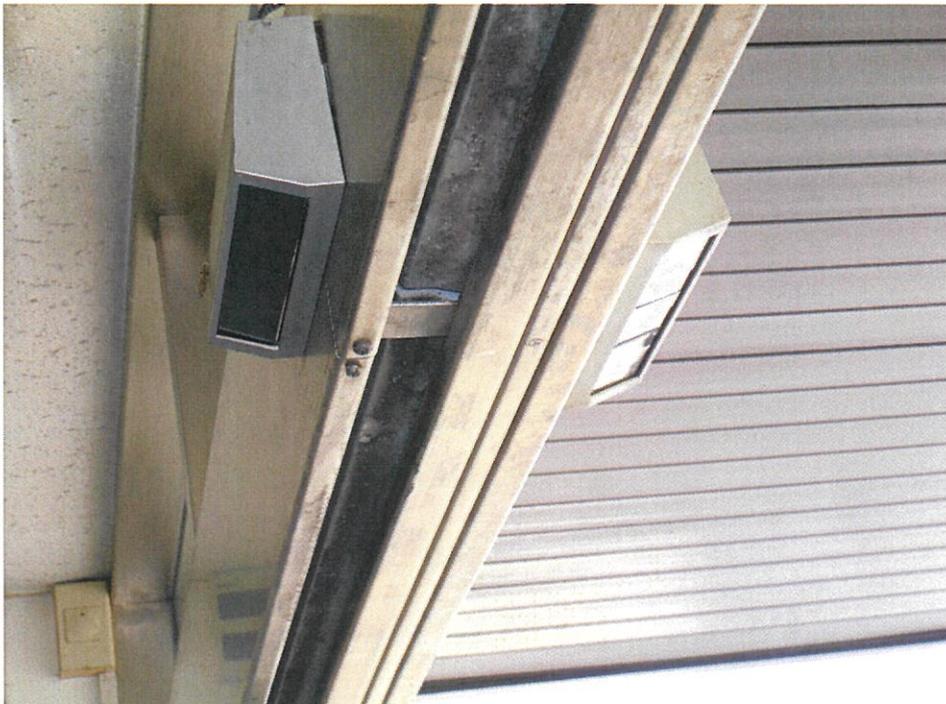
| <p>SECOM に連動した自動ドアとなっている。(SECOM 施錠後は、センサが反応しない。SECOM 開錠後にセンサが反応してドアが開く。)<br/> 自動ドアキーがマスターキーと連動している。</p> | <p>その他<br/> (オプション)<br/> その他気付いた部分</p> |

強化ガラスドア下部フレームが錆で膨らんだ状態

強化ガラスドアの下部フレームが錆で膨らんでおり  
ドアの交換が必要です。

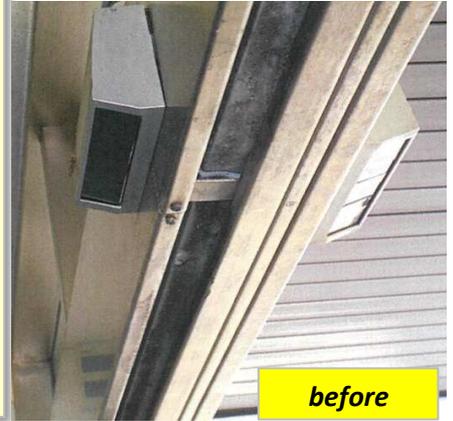
before

昭和59年に建設された建物に設置された自動ドアは、一度センサを交換しましたが、自動ドア開閉装置はそのままで老朽劣化が進み、保守業者からは装置一式の交換を勧められました。

2021年6月12日 全国自動ドア産業振興会は、自動ドア装置を寄贈し、老朽化による危険を無くしました。
