| 既存自動ドア | | | | | | 野口野口 | | | 1/20 | | | 殿 | | | さぬき市志度構造改善センター | | |
| | | | | | | | | | | | | 施 工 | | | 自動ドア装置一式交換工事 | | |

現場調査表

件名：志度構造改善センター

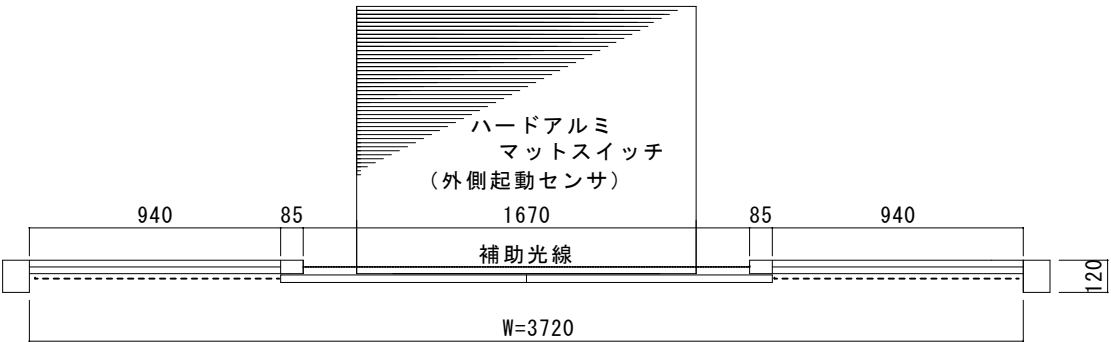
既存自動ドア装置の様子

- ・無目（自動ドア開閉装置）が天井裏納まりとなっています
- ・天井裏のスペースが無目の見付け寸法しかありません
- ・点検口が小さくて、自動ドア台板が取り出せない状況です
- ・外側起動センサはマットスイッチです
- ・内側起動センサは、光電センサです

※天井を壊して、自動ドア装置の交換を行います  
※天井に、内外起動センサ（天井埋込センサ）を設置します  
※既存の内外起動センサの使用は中止します
