工事内容：フロアヒンジドアから自動ドアへ変更

工事内容
既存品を最大限活用して自動ドア化

北海道夕張郡由仁町新光200番地
由仁町役場 様

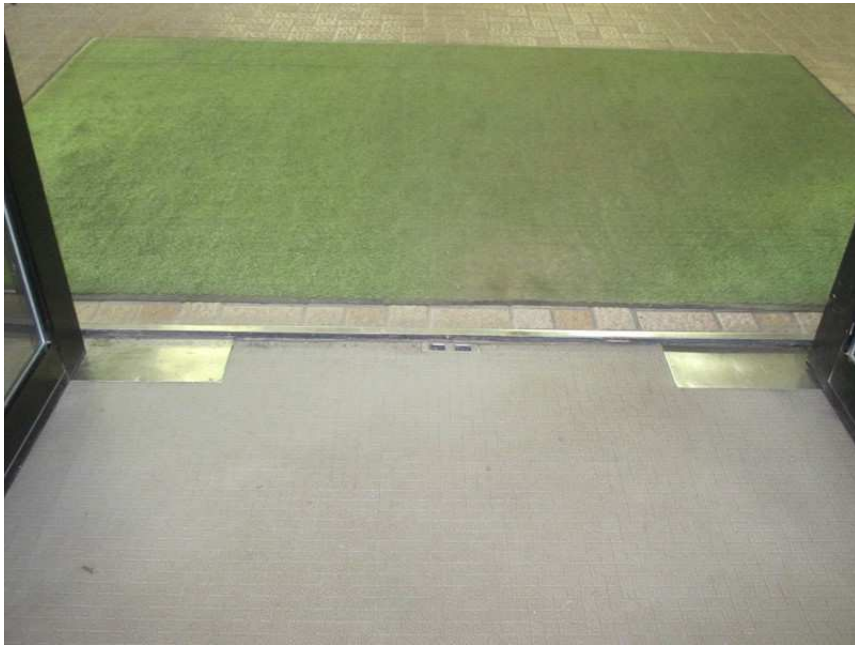
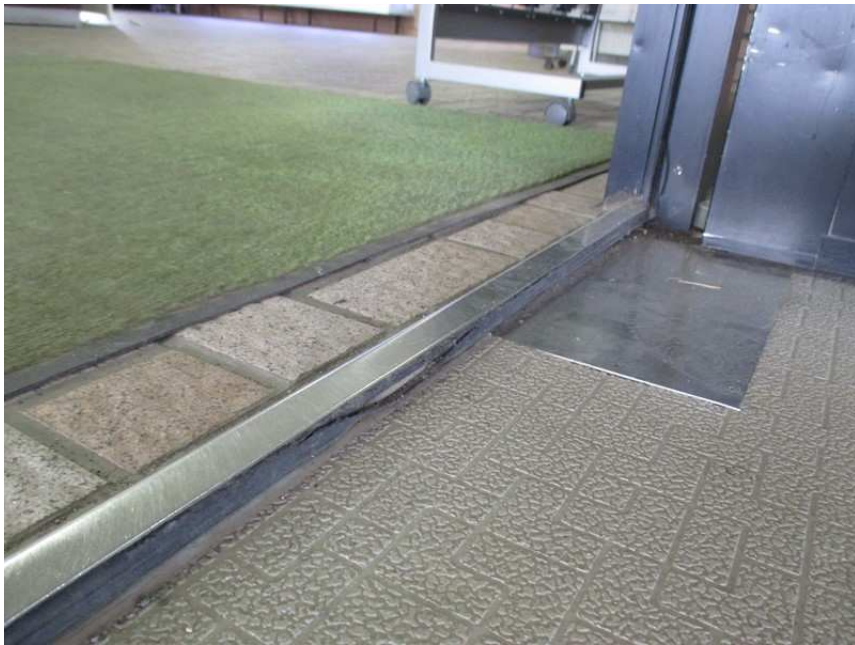
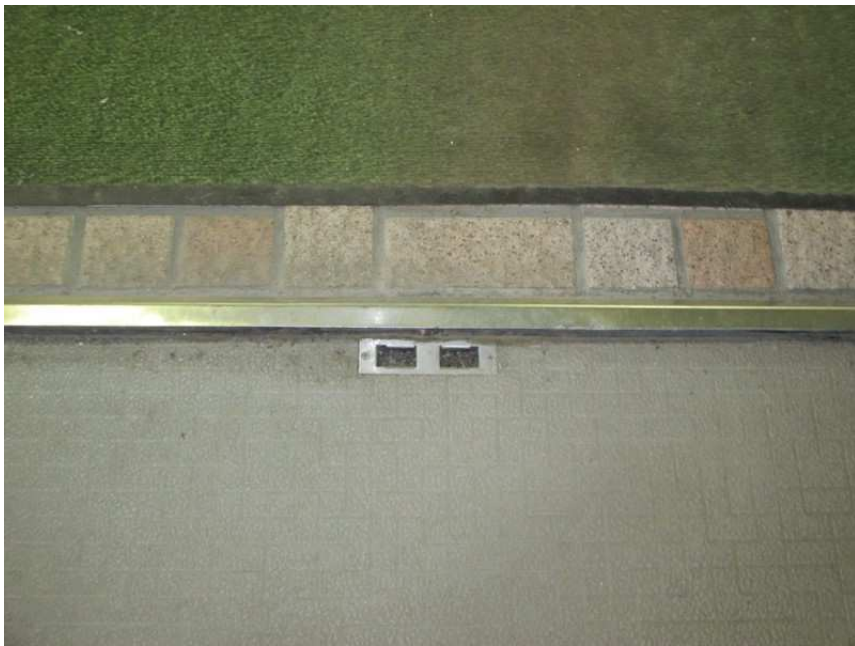
開口部の様子

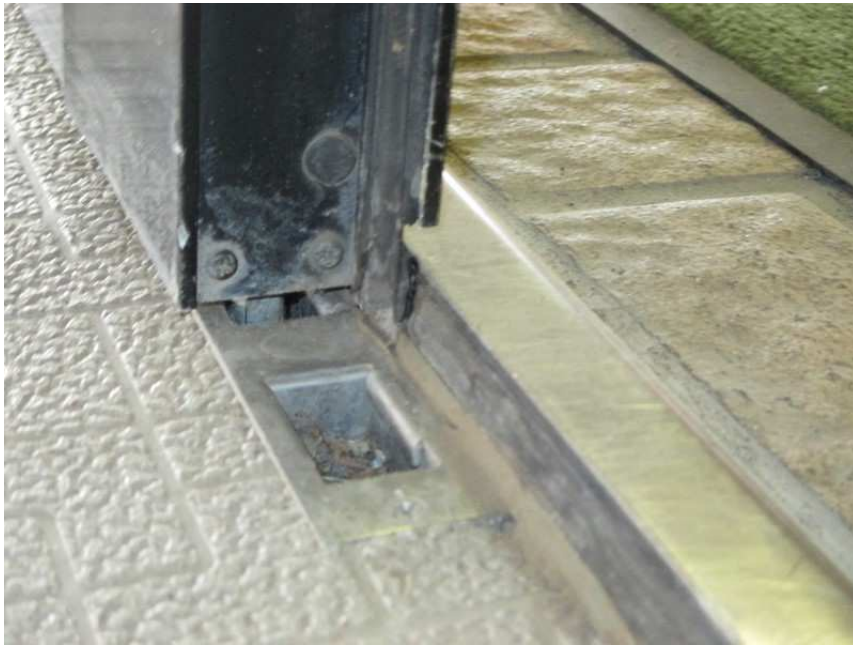
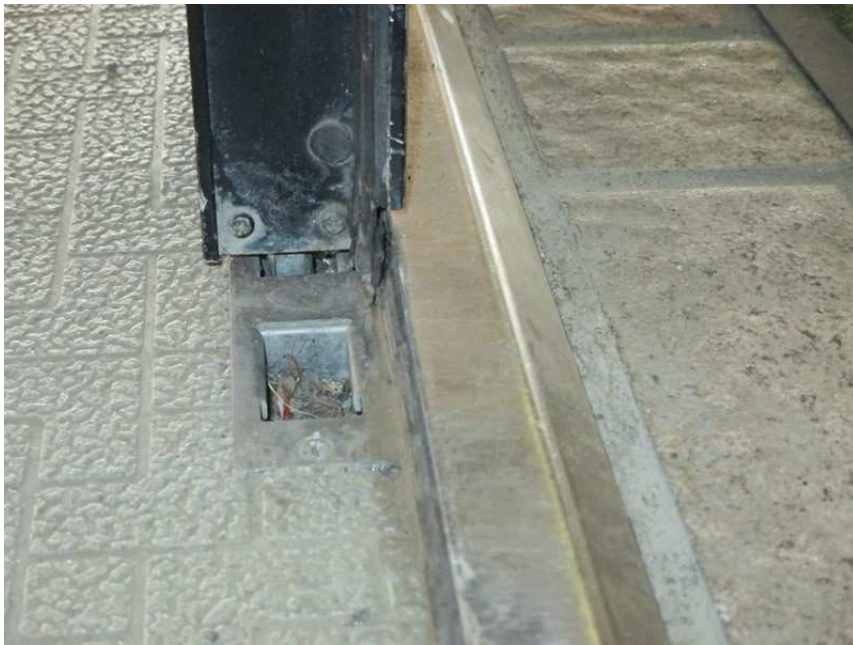
靴摺り段差

※ 振興会寄付範囲は、自動ドア工事部分です。
 ①③④は振興会が負担します。
 ②⑤⑥⑦は別途工事となります。
 (※1)靴摺り部分でのつまづき事故対策をお願いします。

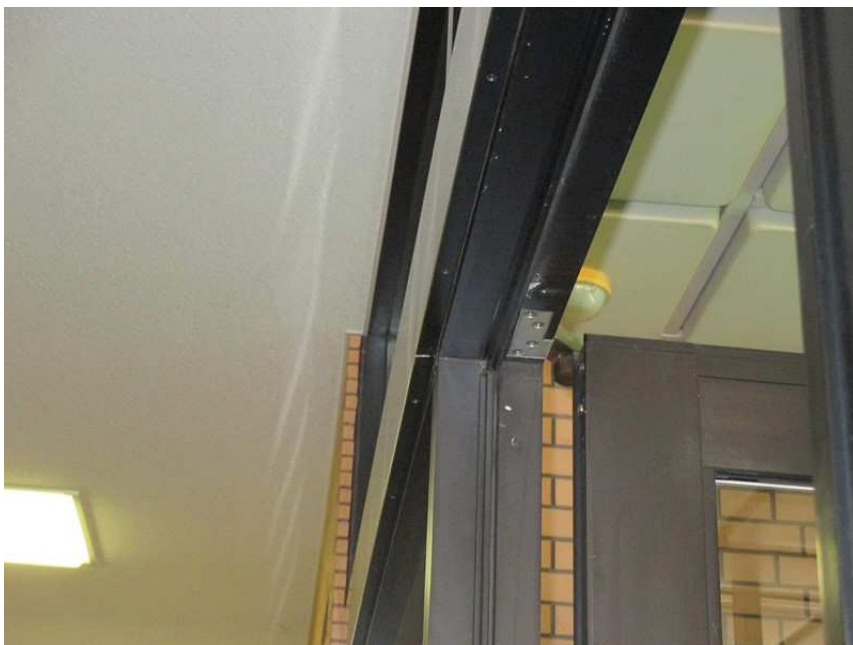
トップピボット

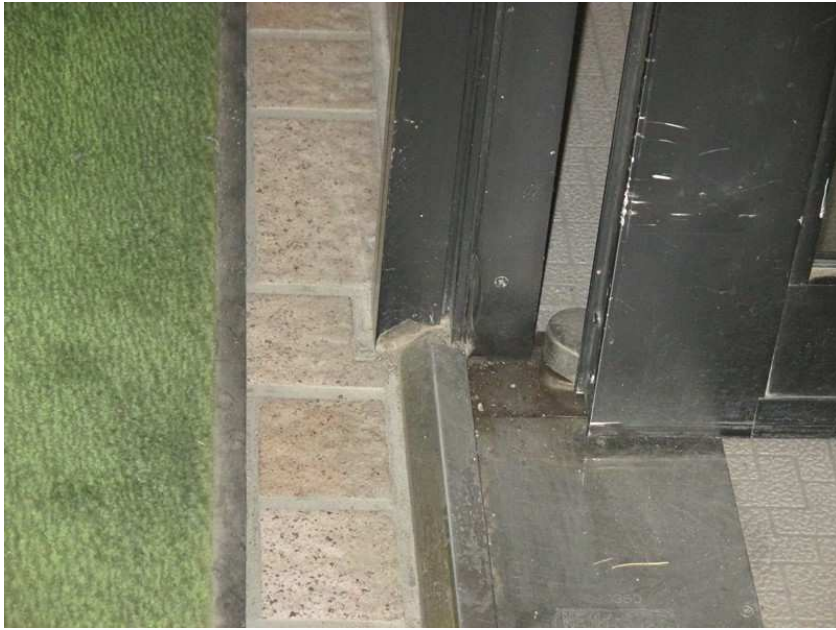
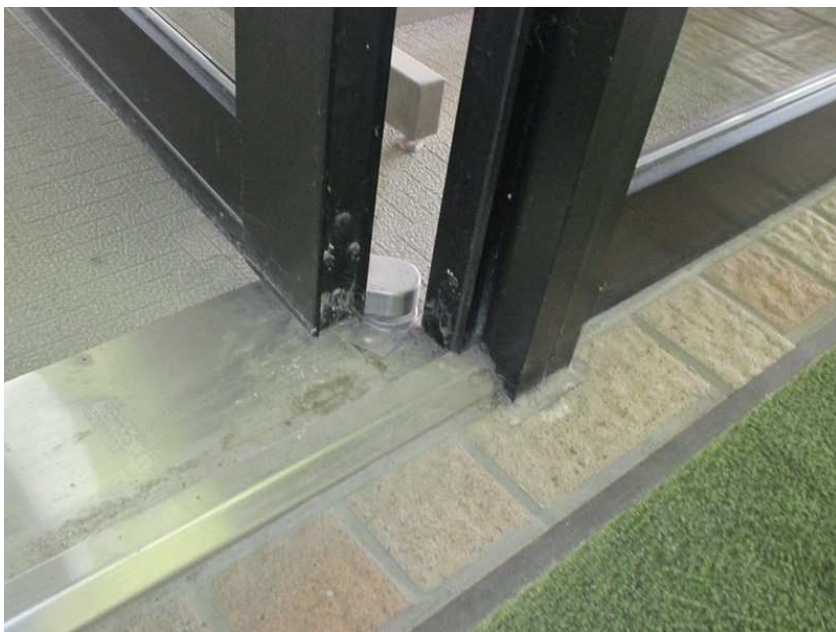
持出吊フロアヒンジ

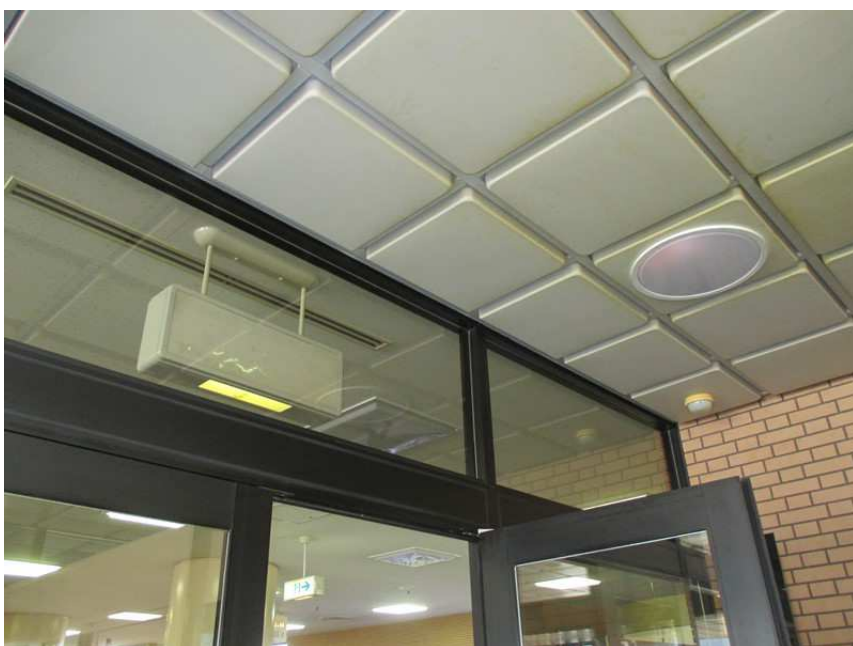
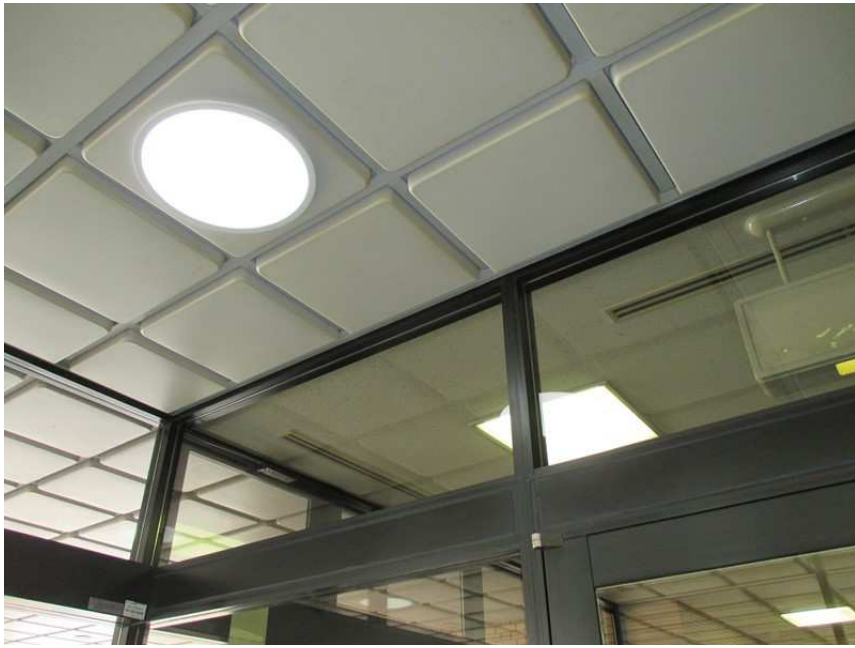
無目

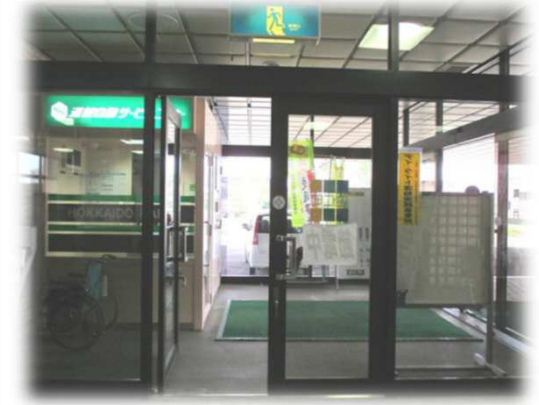
① 施工前

庁舎玄関の外側は自動ドアでしたが、内側は開き戸でした。高齢者や障がい者の来庁舎も多く、開き戸の開閉に苦労していました。振興会の寄付により自動ドア化されました。

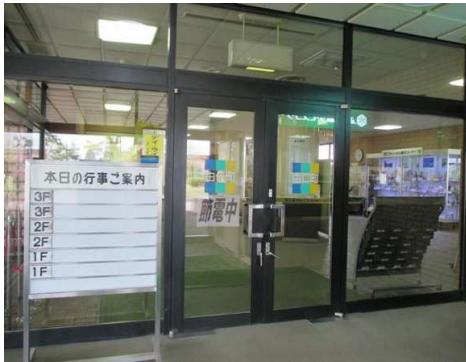
② ドア、フロアヒンジ撤去中

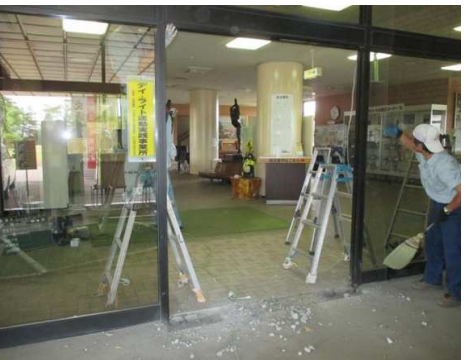
④ 自動ドア開閉装置取付

自動ドア装置本体取付

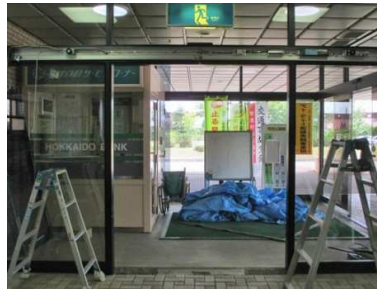
ドア吊り込み作業中

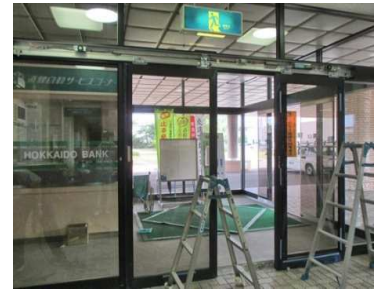
⑤ 自動ドア装置取付その他工事

床補修工事中

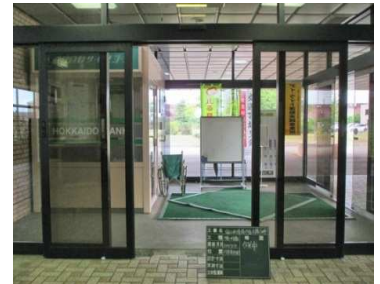
⑥ 自動ドア装置交換完了(外観写真)

床の段差も無くなり、自動ドアとなり、バリアフリー化出来ました。この事により、振興会は由仁町の竹田町長より感謝状を贈呈されました。
