NPO法人クローバー様自動ドア工事（アルミ70見込みBronzフロント）

平成28年11月15日 全国自動ドア産業振興会は、自動ドア装置を寄贈し、老朽劣化による危険を無くしました。

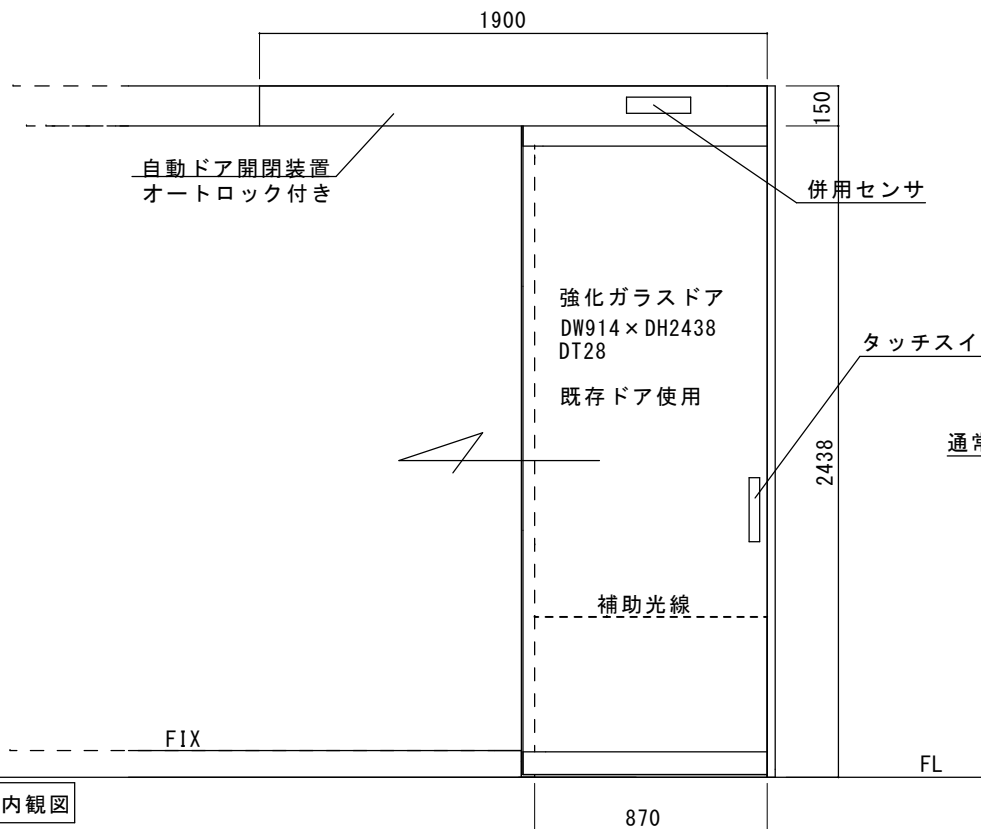
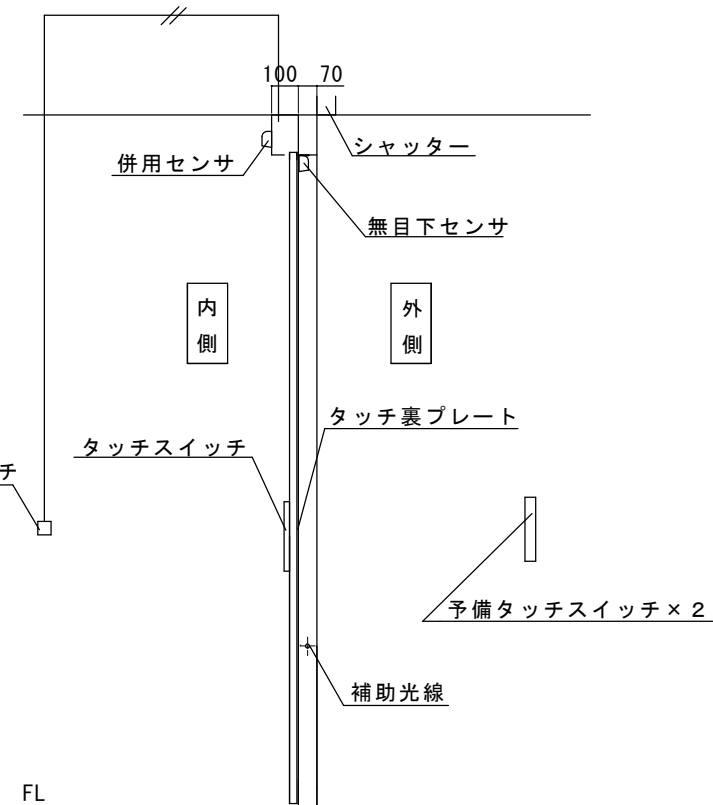
図面名称 平面・姿・断面図	No.	月日	訂正事項	JADSA	理事	理事	設計	製図	照査	縮尺	設計監理	工事名	NPO法人クローバー様自動ドア工事
							野口	野口	1/20	施工	殿	月 日	
					NPO法人全国自動ドア産業振興会					殿	月 日

- ※ 直付自動ドア装置・センサー一式老朽化のため交換・廃材処分
- ※ 強化ガラスドア鍵不明のため、オートロック付き装置付き
- ※ 通常・ロック切替スイッチ付（新規施工）
- ※ 通常時 外側は無目下センサ起動
- ※ 内側はタッチスイッチと無目付けの併用センサ（新規施工）
- ※ ロック時は外側から予備タッチスイッチにて開閉
- ※ 技能士またはこれに準ずる技能を有するものの施工

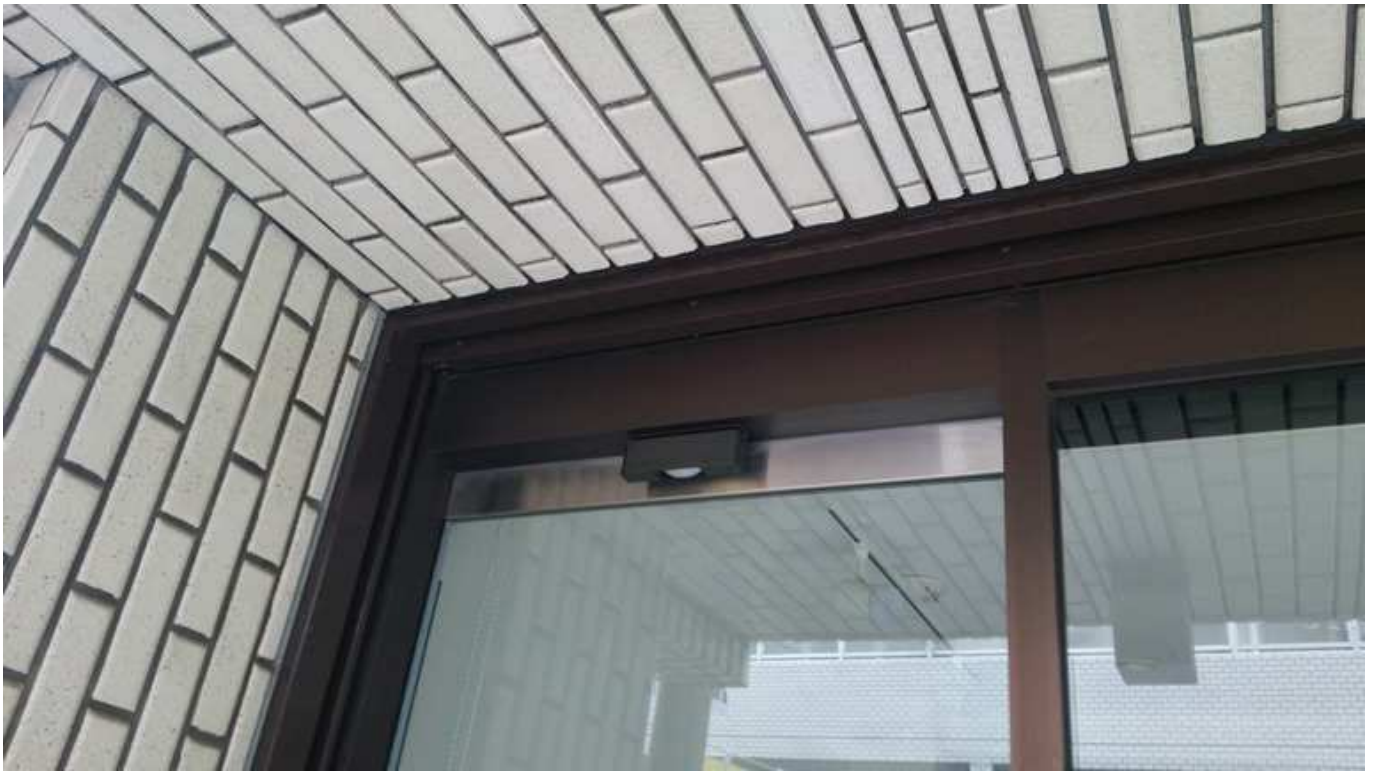
NPO 法人クローバー様
外側から撮影

障害者支援のNPOとして活動していますが、老朽化した自動ドアに何人も人が、ぶつかったり、挟まれたりする事故も発生し、危険な状態のため安心して使えるような自動ドア装置ではありませんでした。

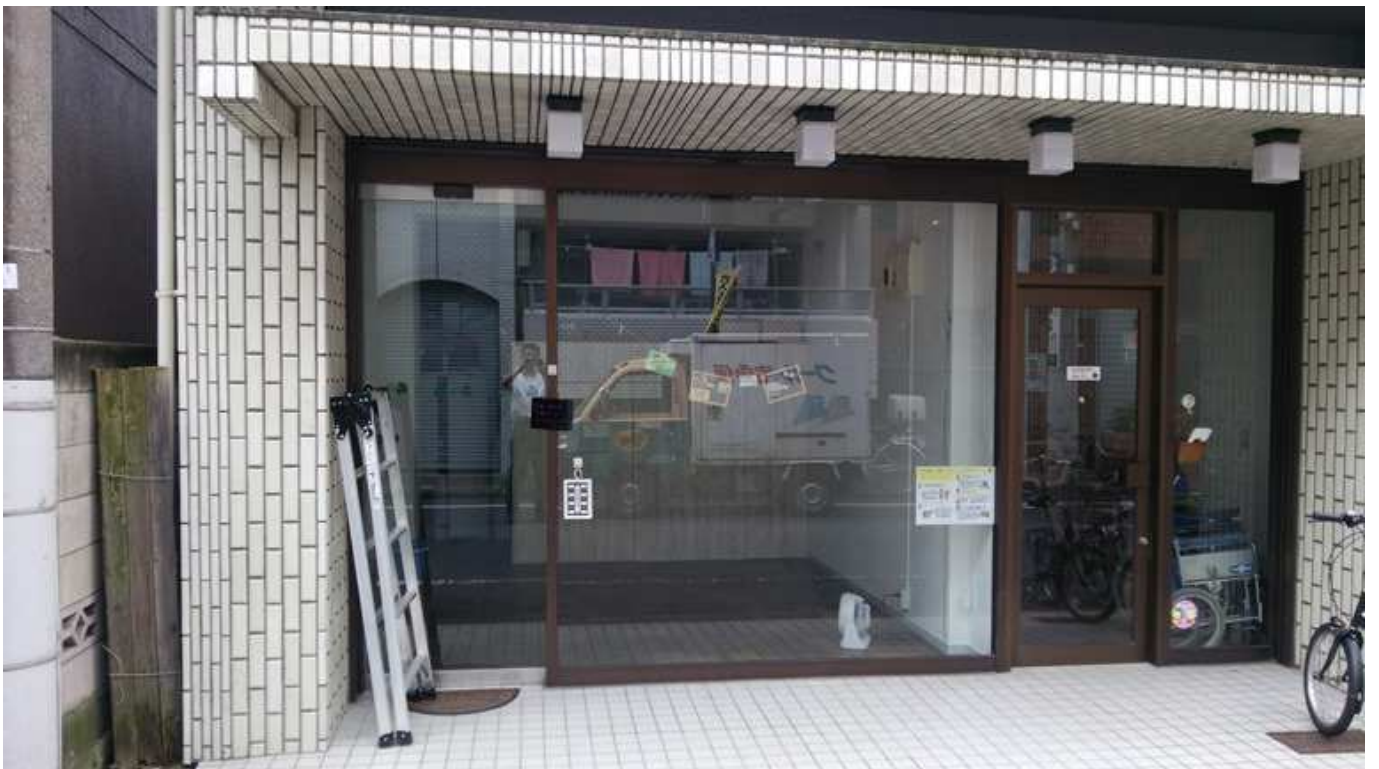
外側から全体写真

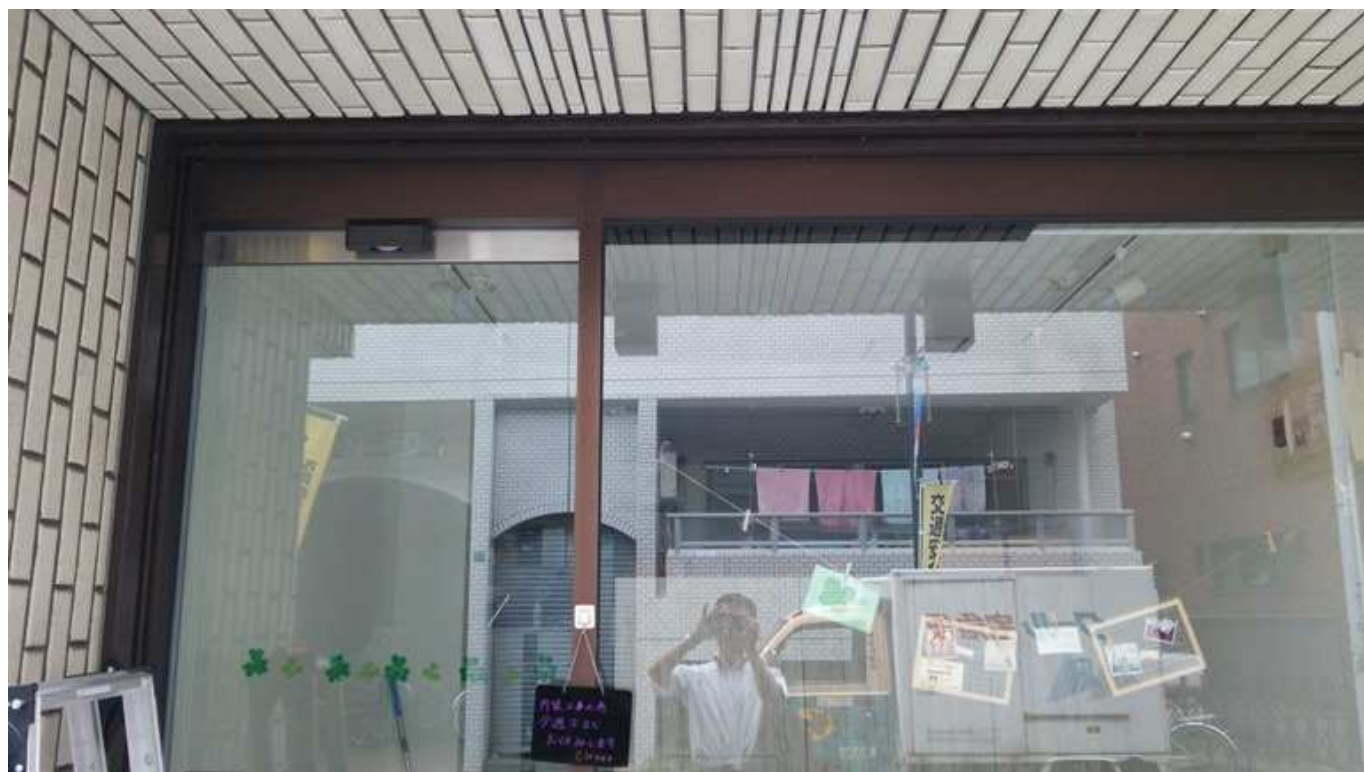
外側入口上部の様子

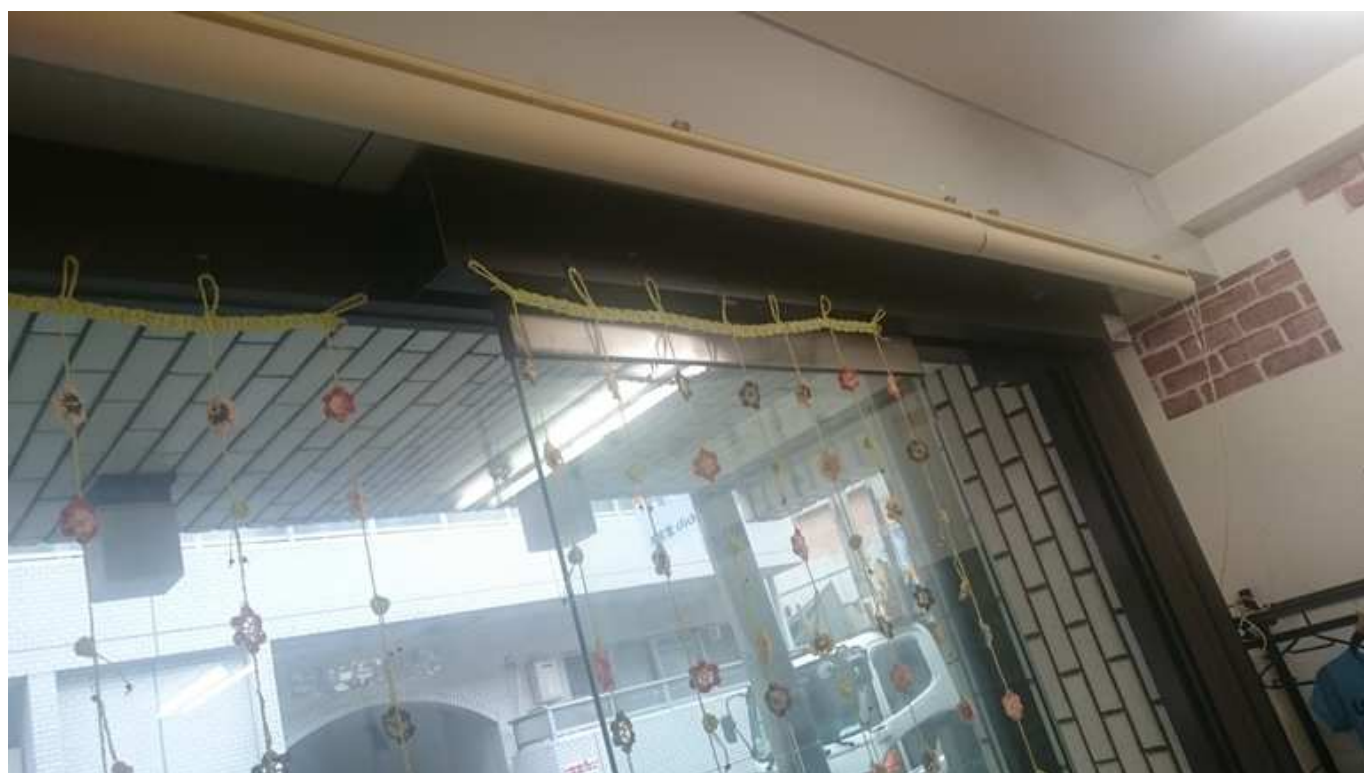
内部から撮影

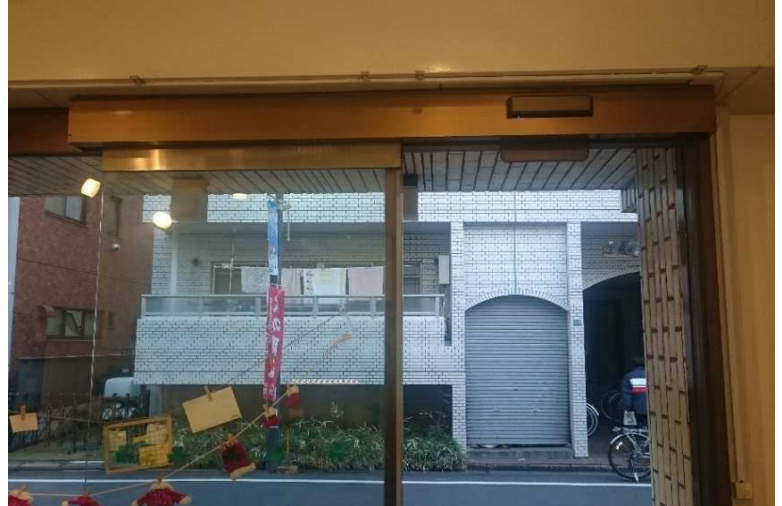
⑧ 設置完了

老朽化した自動ドア装置を最新型の自動ドア装置に更新しました。
