多機能トイレ用自動ドア装置一式交換工事

図面名称	△		JADSA	理事	理事	設計	製図	照査	縮尺	設計監理	工事名 佐倉市立佐倉南図書館 自動ドア装置一式交換工事	
	△					野口	野口		1/20	殿		月 日
	△									施工	設計番号	
	No.	月 日	訂正事項	NPO法人全国自動ドア産業振興会						殿	月 日	図番 1

千葉県佐倉市山王2-37-13
佐倉市立佐倉南図書館様

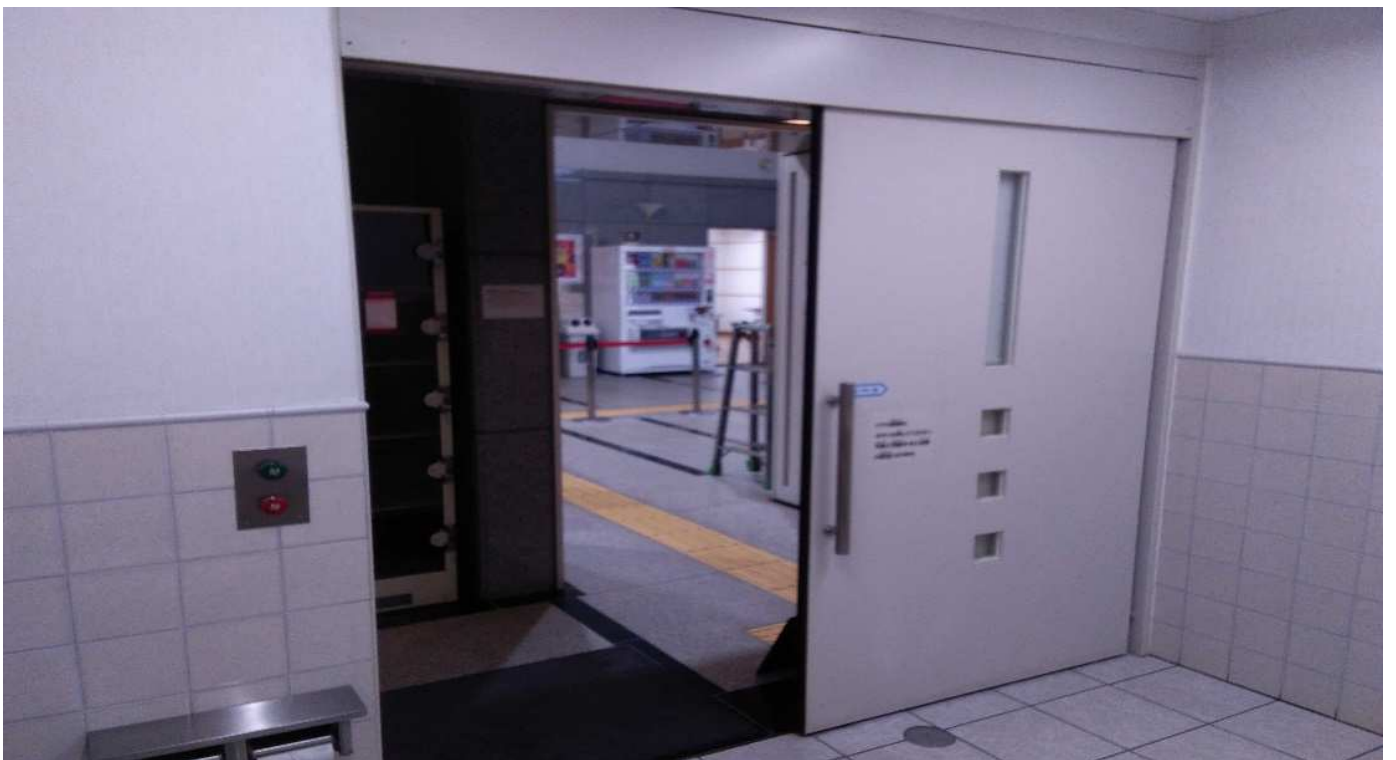
自動ドアの様子 外側より撮影

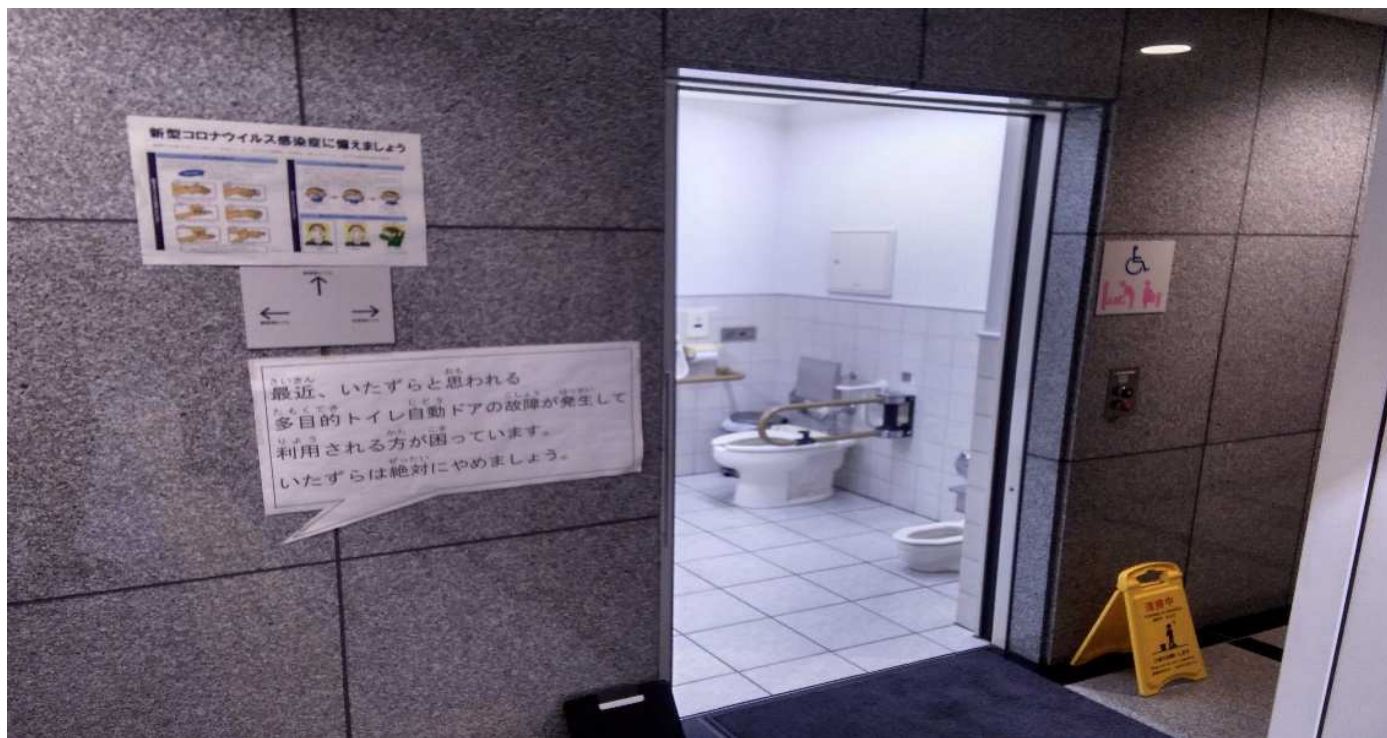
外側起動スイッチ 押しボタンスイッチ（開閉ボタンと使用中表示灯付き）

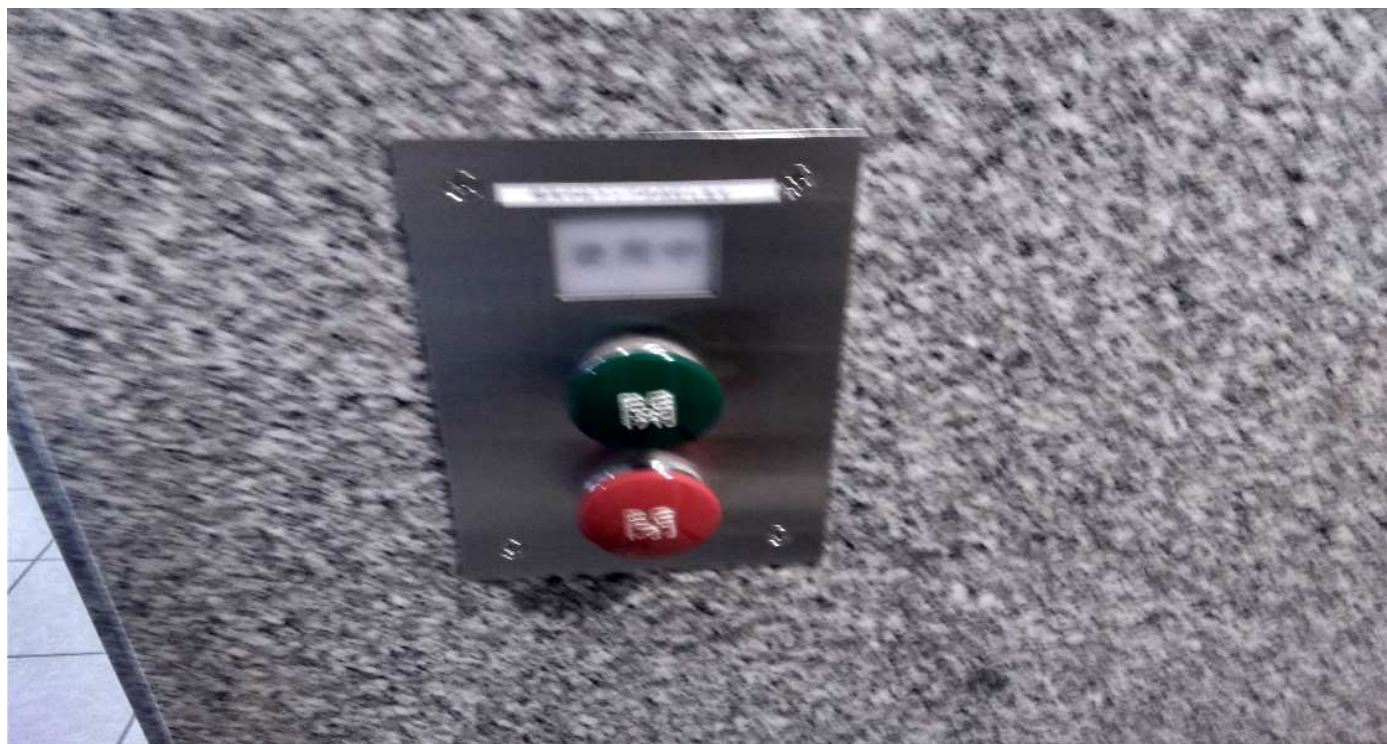
内側起動スイッチ 押し釦スイッチ（開閉ボタン）

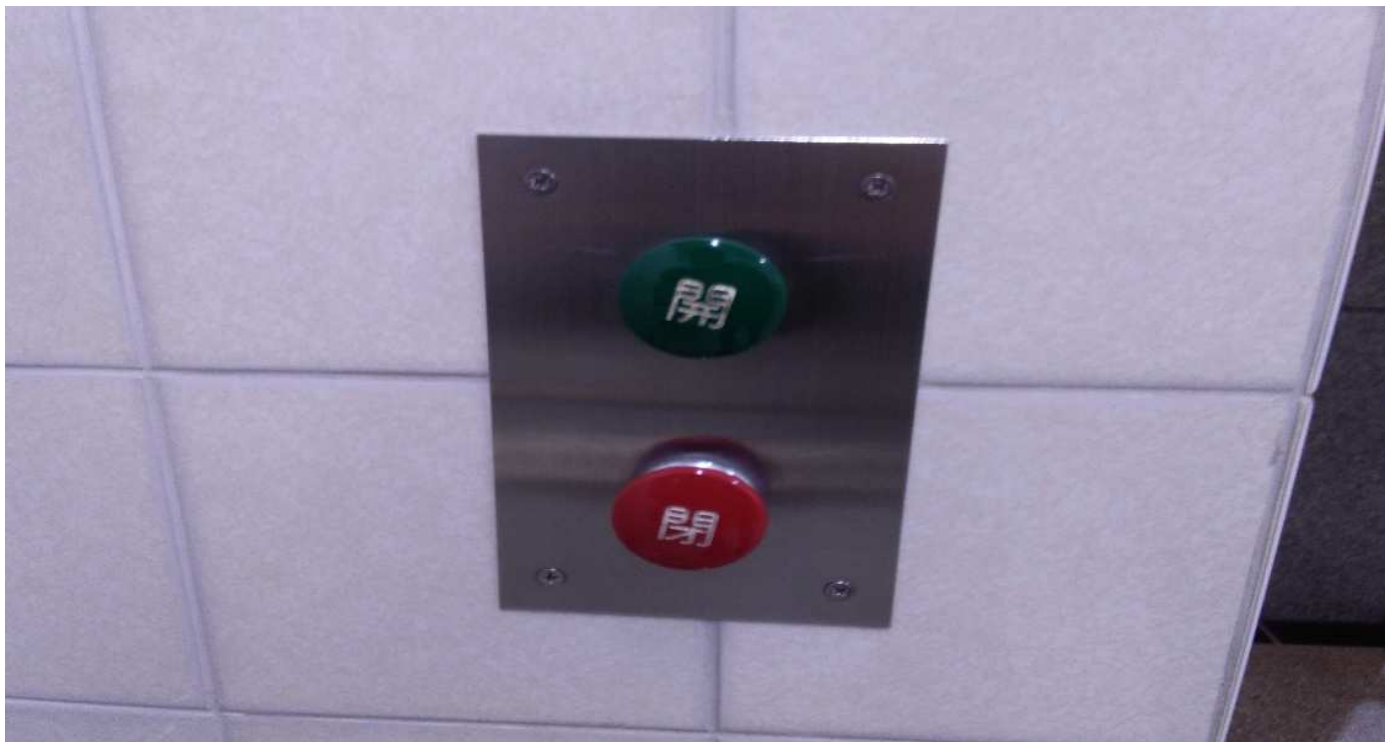
補助光線センサ（対向1光線）

設置から22年経過した自動ドア装置は、老朽化の影響で、補助光線センサが効かない状態でした。このため、ドアの開閉速度を落として運用していましたが、他にも不具合が生じていました。

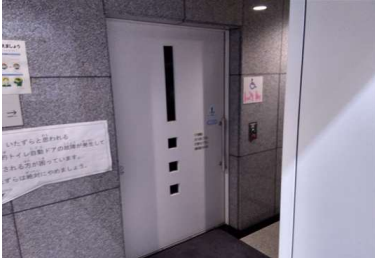
①施工前の様子(外観)

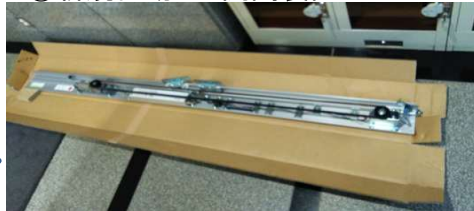
⑤新規自動ドア開閉装置

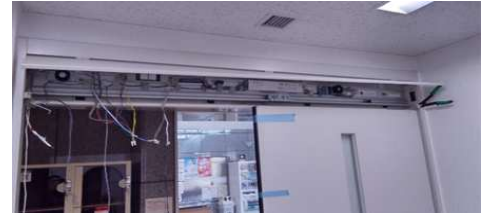
⑥新規自動ドア装置取付

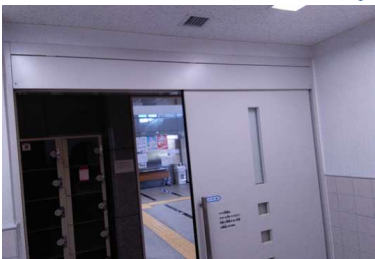
②施工前の様子(内観)

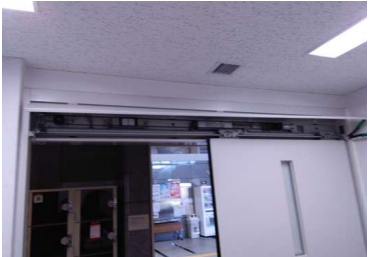
③老朽化自動ドア装置

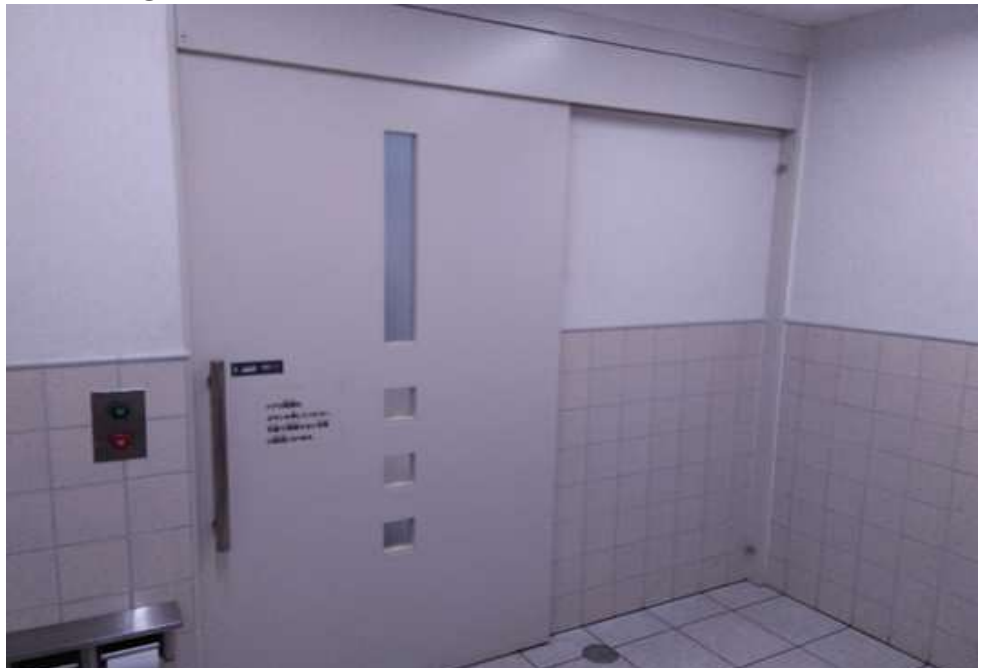
⑨自動ドア工事完了

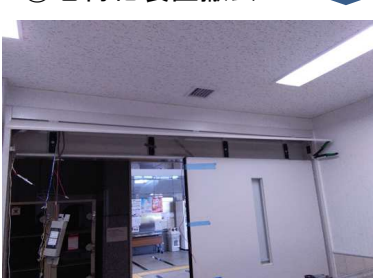
④老朽化装置撤去
