SUS HL仕上げフロント内蔵両引き自動ドア装置の一式交換工事

見積範囲（施工範囲）

図面名称	△								設計監理		工事名	さぬき市カメリア温泉センター
FB割付図・無目断面詳細図	△								施工	殿	自動ドア装置一式交換工事	設計番号
	No.	月日	訂正事項	理事		設計		製図		照査		縮尺
				JADSA		野口野口		1/20		殿		2
				NPO法人全国自動ドア産業振興会						殿

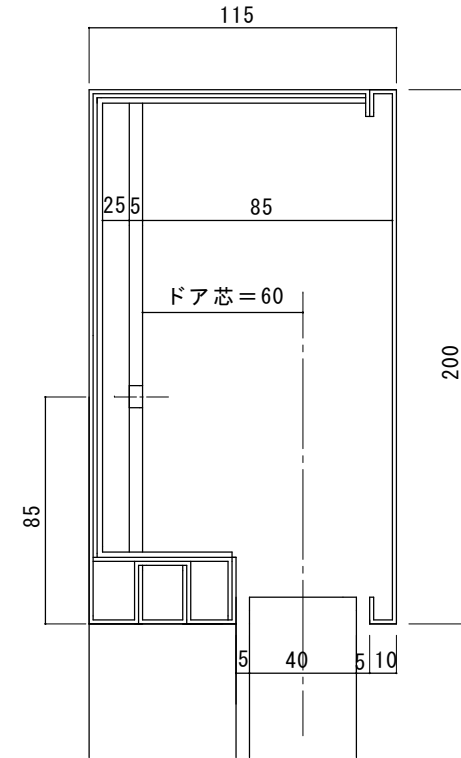
無目断面詳細図

※現場調査報告に基づく寸法です。
施工の際には確認が必要です。

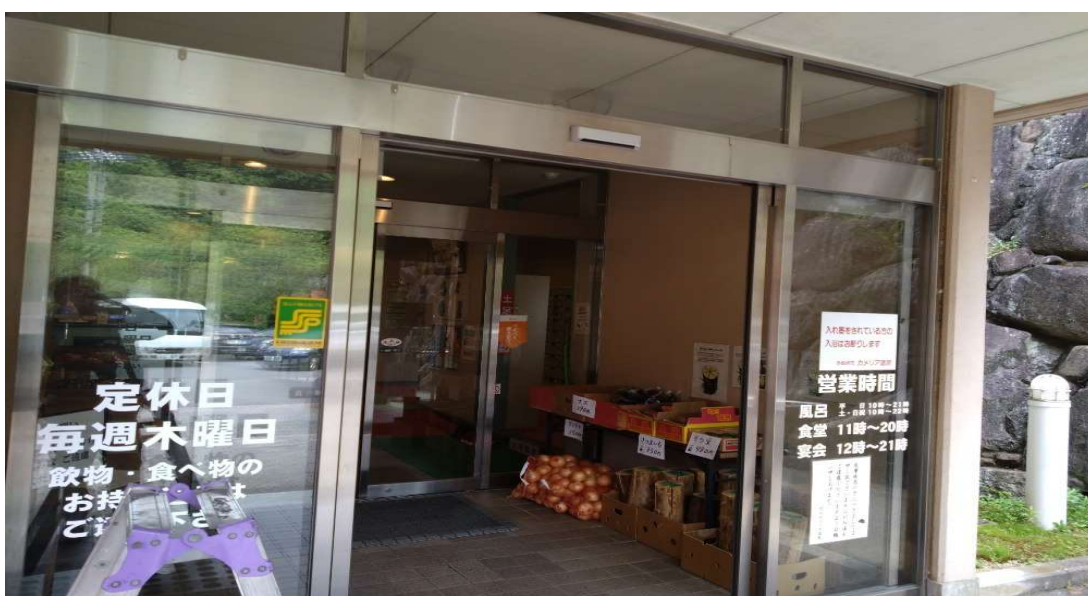
自動ドアフロント外観

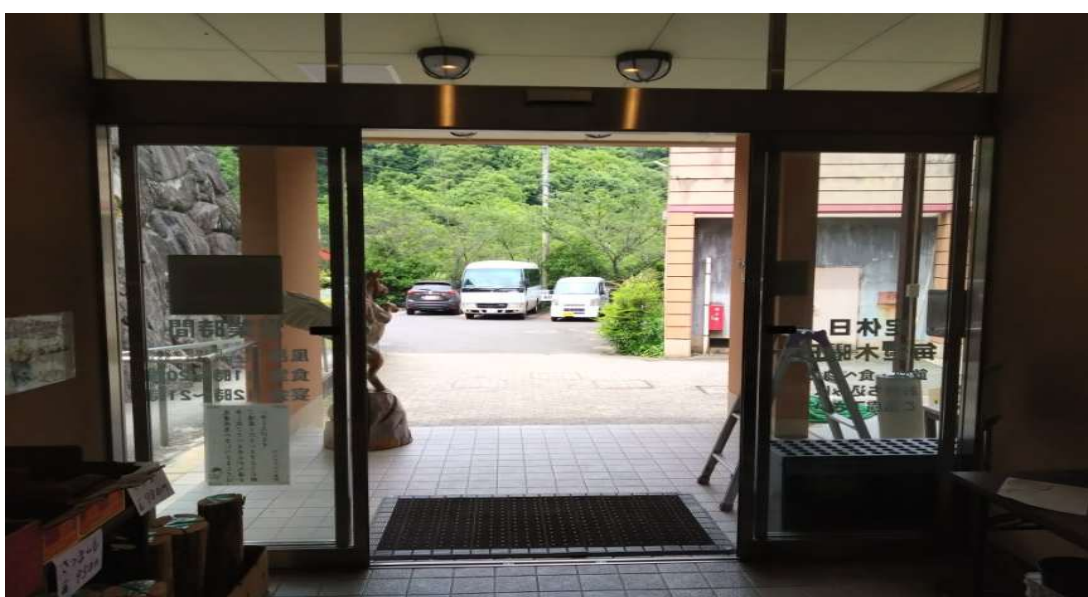
自動ドアフロント内観

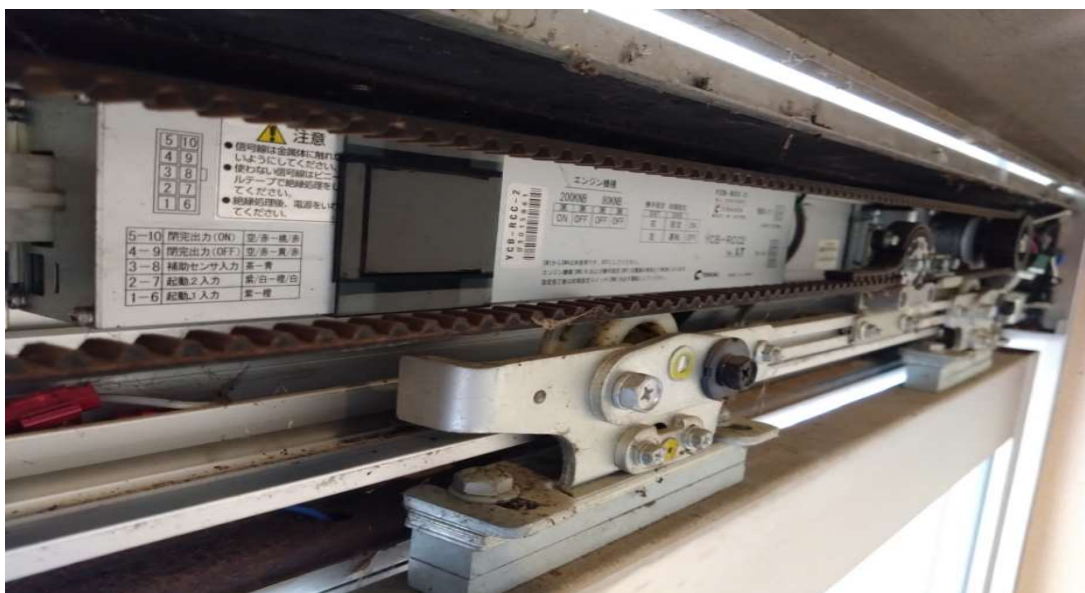
自動ドア開閉装置

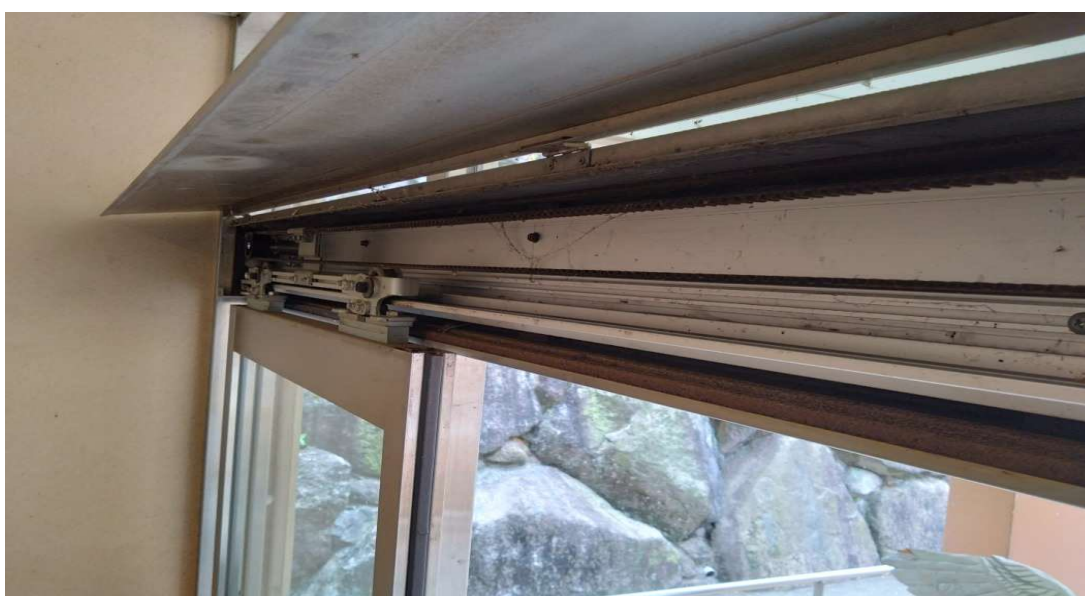
自動ドア開閉装置

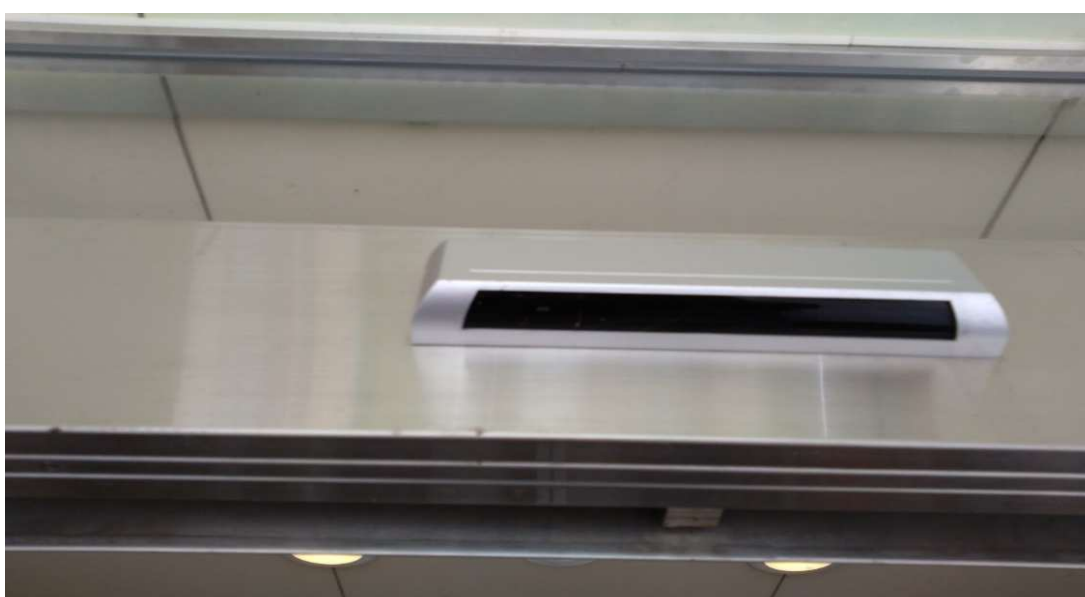
外側起動センサ

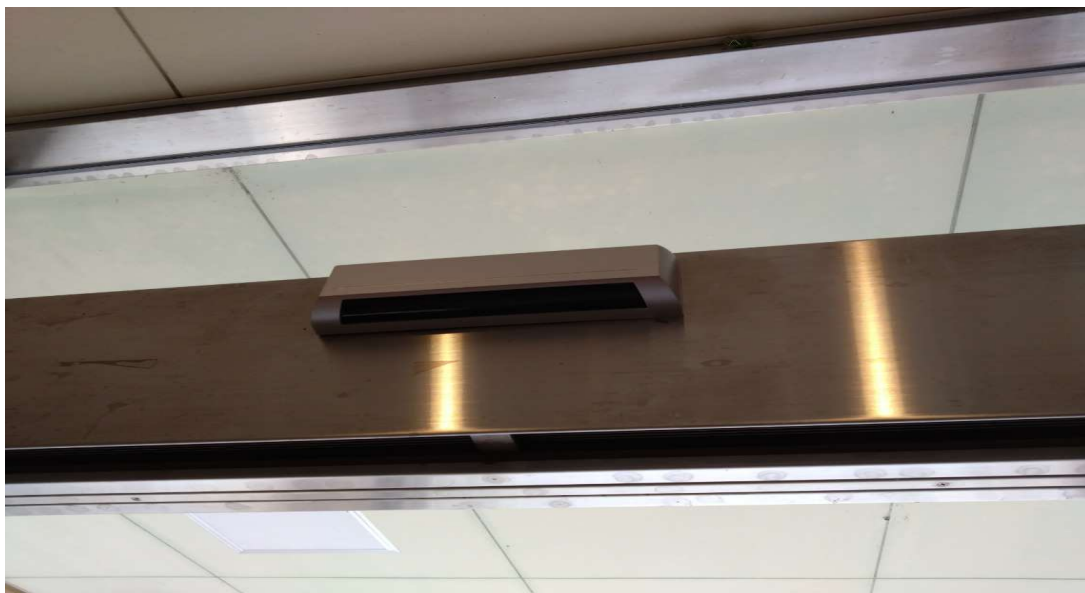
内側起動センサ

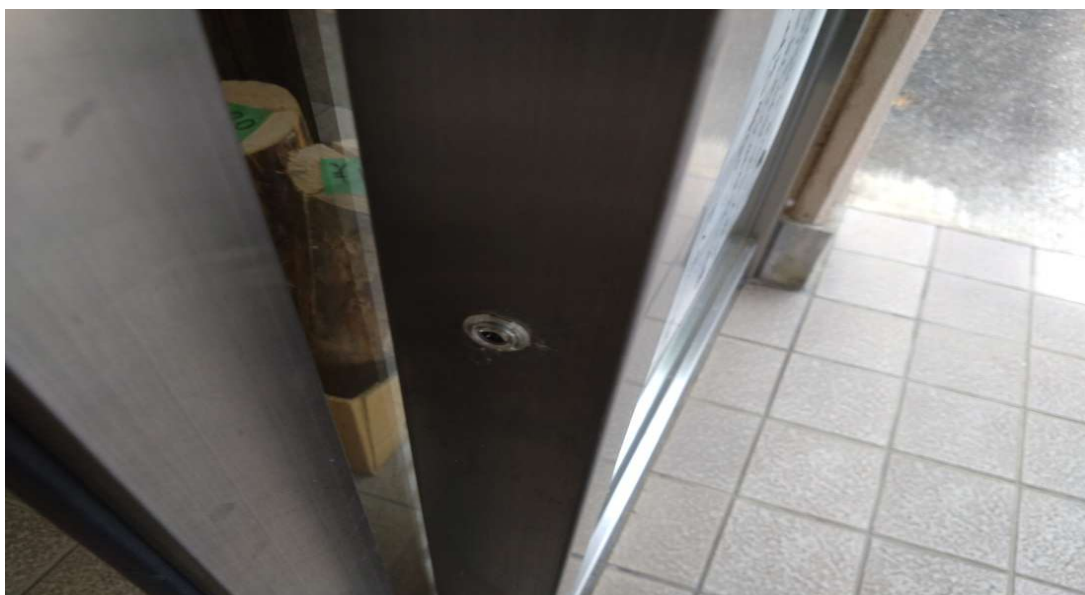
補助光線センサ
