SUS HL仕上げフロント内蔵両引き自動ドア装置の一式交換工事

見積範囲（施工範囲）

工事名	さぬき市カメリア温泉福祉センター 自動ドア装置一式交換工事
設計番号	図番
	1

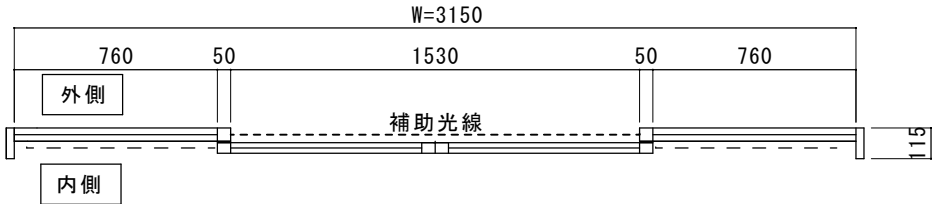
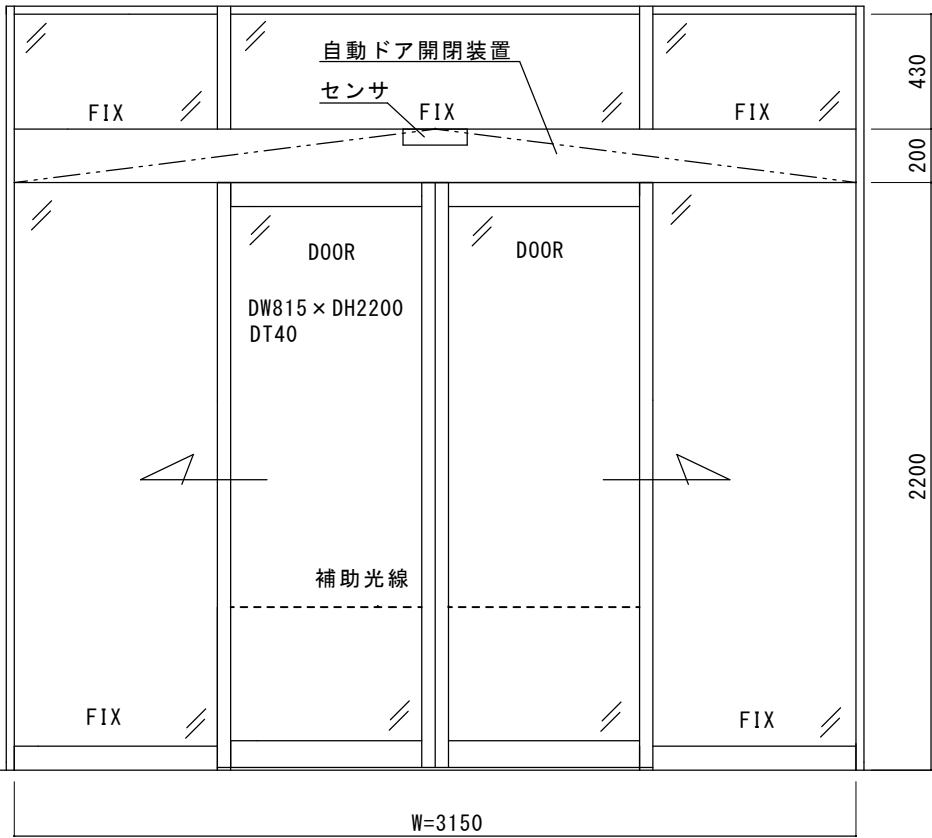
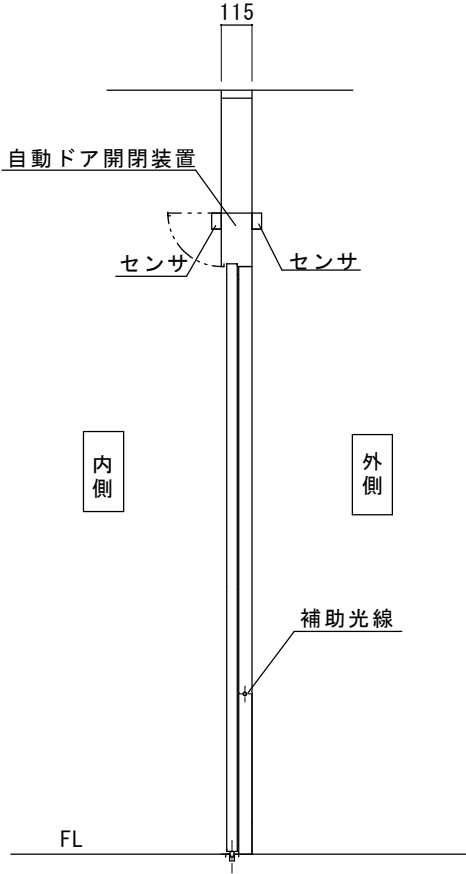
図面名称	平面図・姿図・縦断面図
No.	月日
訂正事項

- ①老朽化自動ドア装置撤去処分
- ②新規自動ドア開閉装置
- ③新規内外起動センサ
- ④新規補助光線センサ
- ⑤上記材料交換取付調整費

内観図

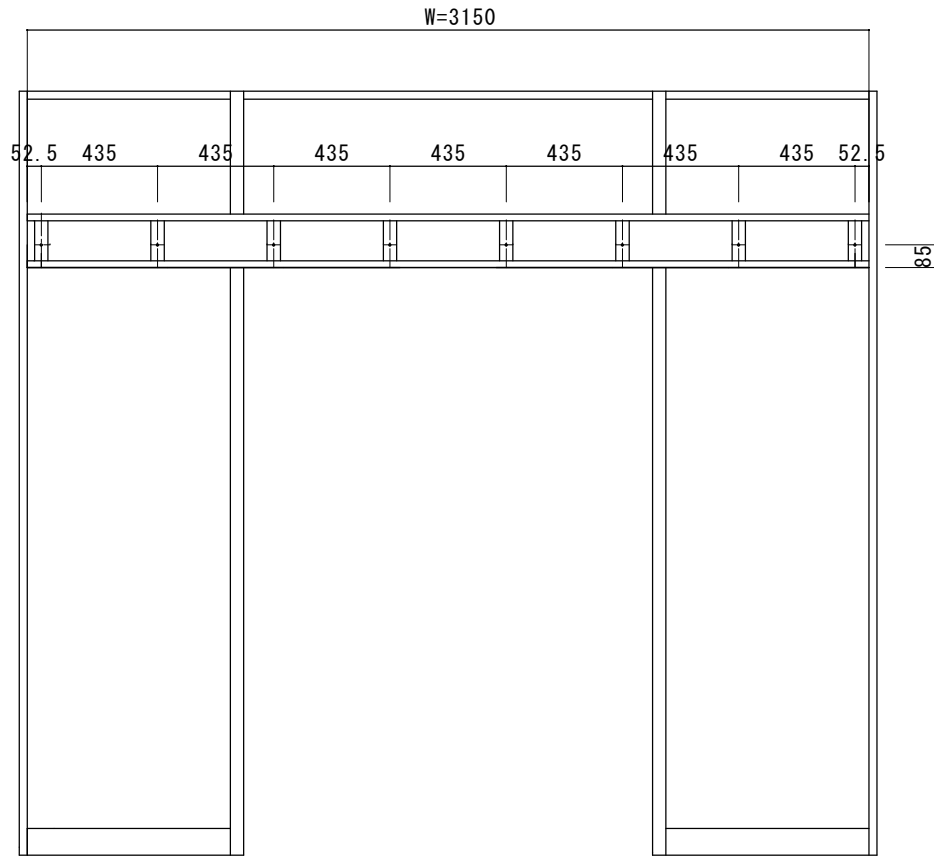
FB割付図

※現場調査報告に基づく寸法です。
施工の際には確認が必要です。

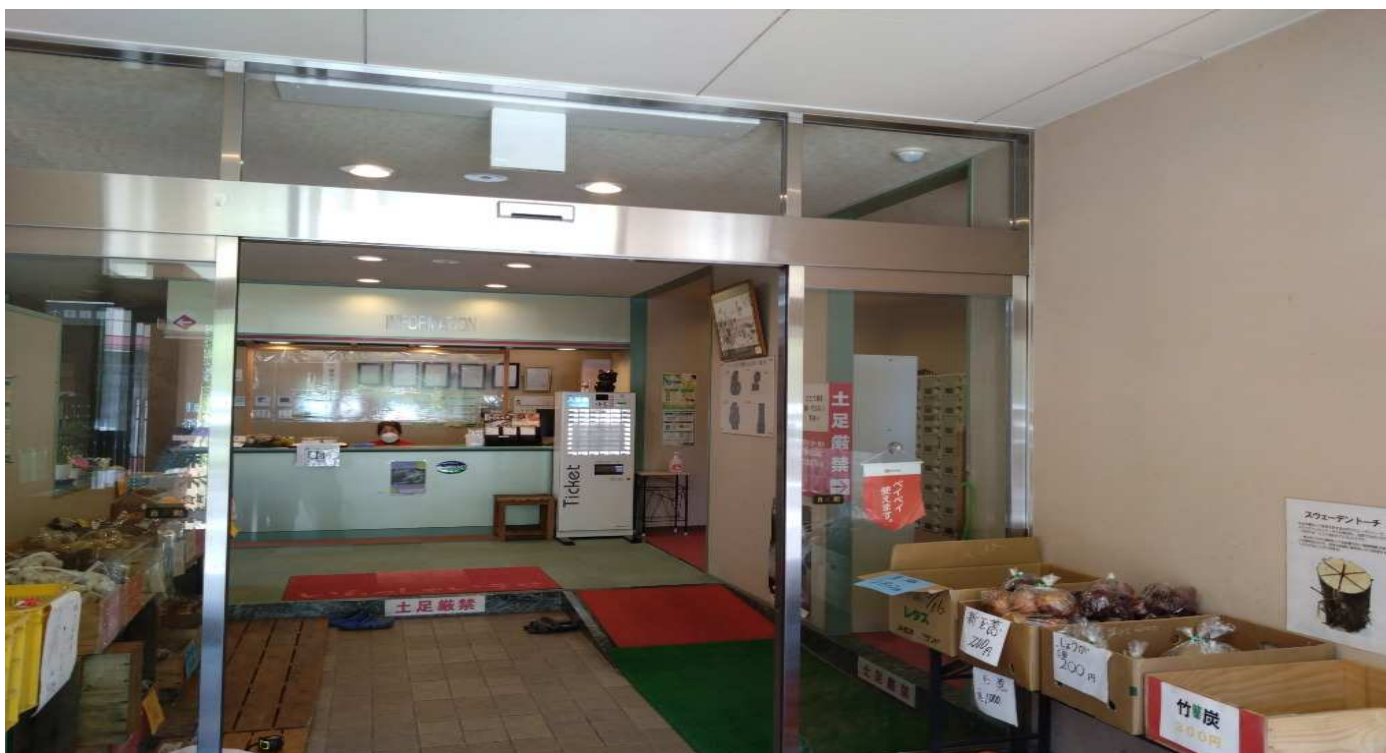
自動ドアフロント 外観
SUS HL 仕上げフロント内蔵 両引き自動ドア開閉装置

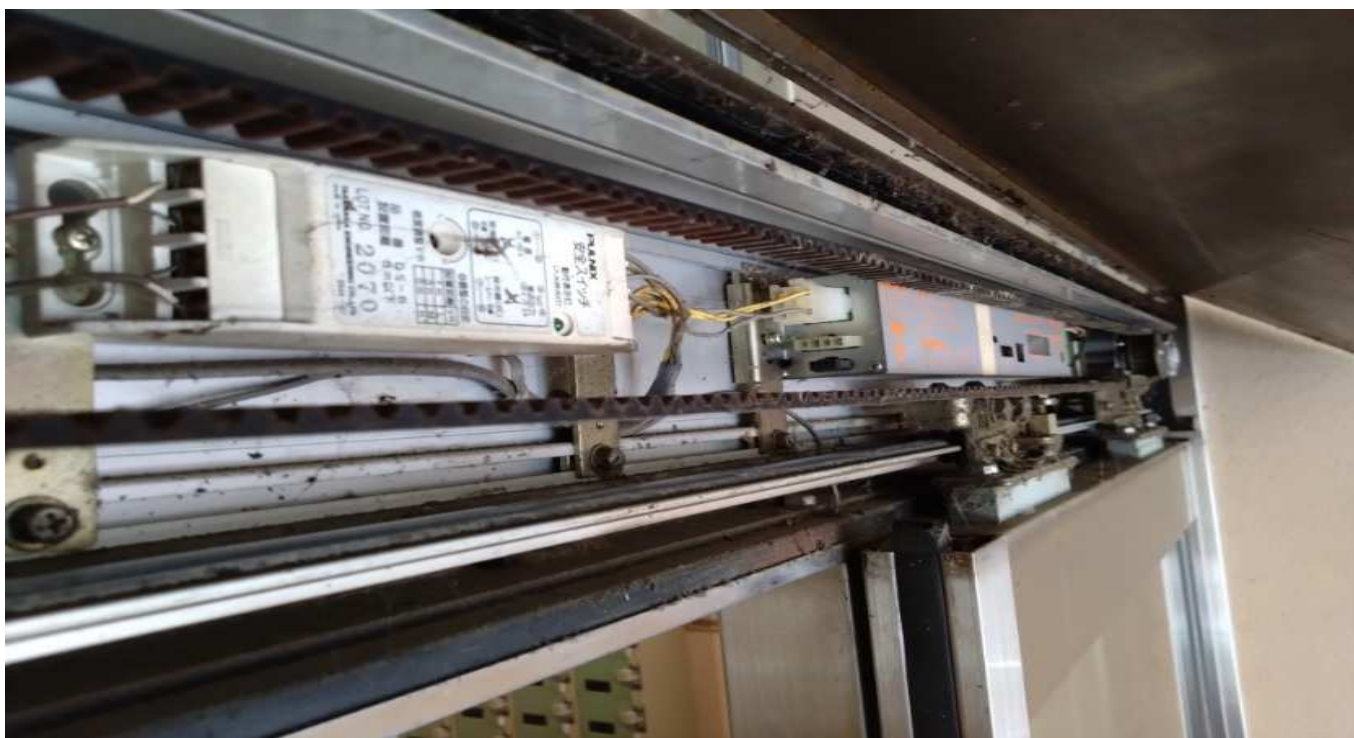
自動ドア開閉装置の様子

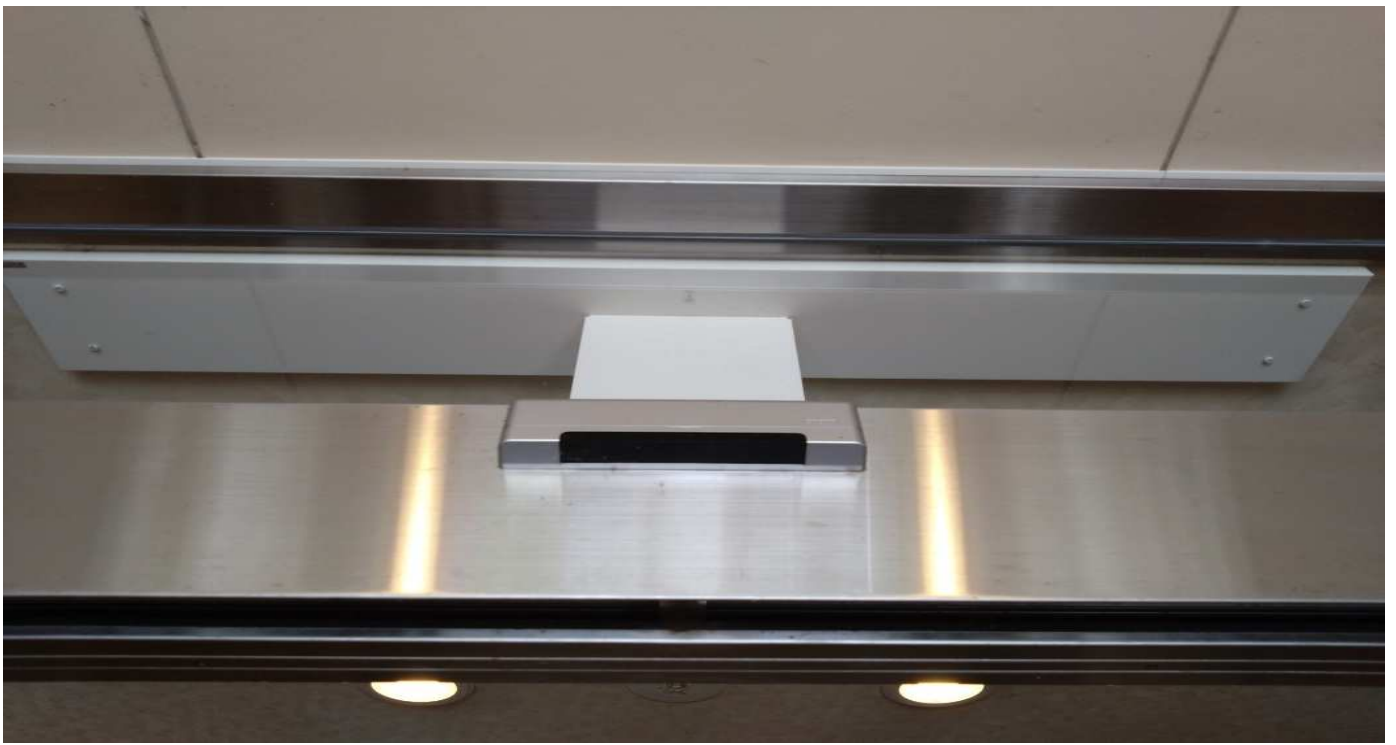
外側起動センサ（無目付けセンサ）

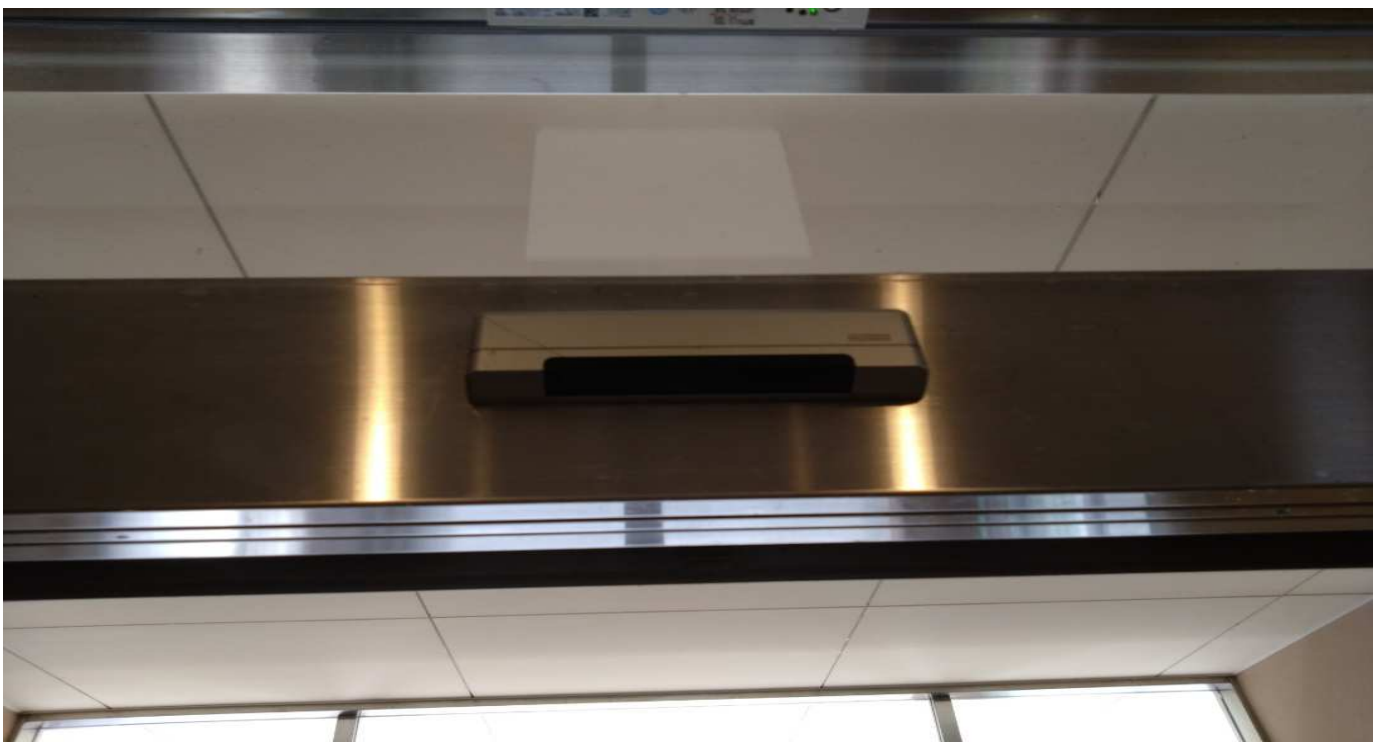
内側起動センサ（無目付けセンサ）

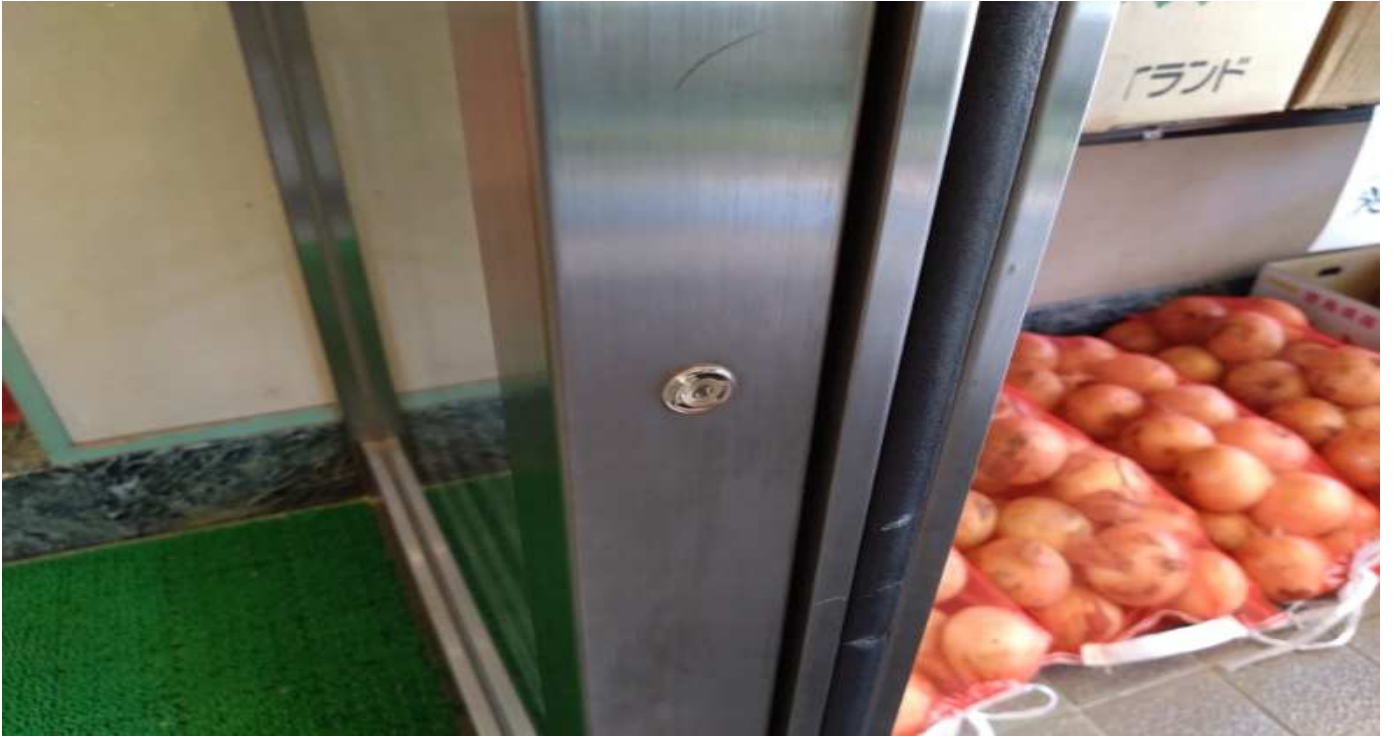
補助光線センサ（1光線対向式）
