アルミブラックオーダーフロント内蔵両引き  
自動ドア装置の一式交換工事

- ①老朽劣化自動ドア開閉装置撤去処分
- ②新規両引き自動ドア開閉装置
- ③新規起動センサ：タッチスイッチ内外
- ④新規補助センサ：補助センサ、補助光電センサ
- ⑤上記材料交換取付調整一式

| 図 面 名 称 | △ | | JADSA | 理 事 | 理 事 | 設 計 | 製 図 | 照 査 | 縮 尺 | 設計監理 | | 工事名 | 前日光つつじの湯交流館 | | |
| 平面図・姿図・縦断面図 | △ | | | | | 野口 | 野口 | | 1 | 20 | 殿 | 月 日 | 自動ドア装置一式交換工事 | | |

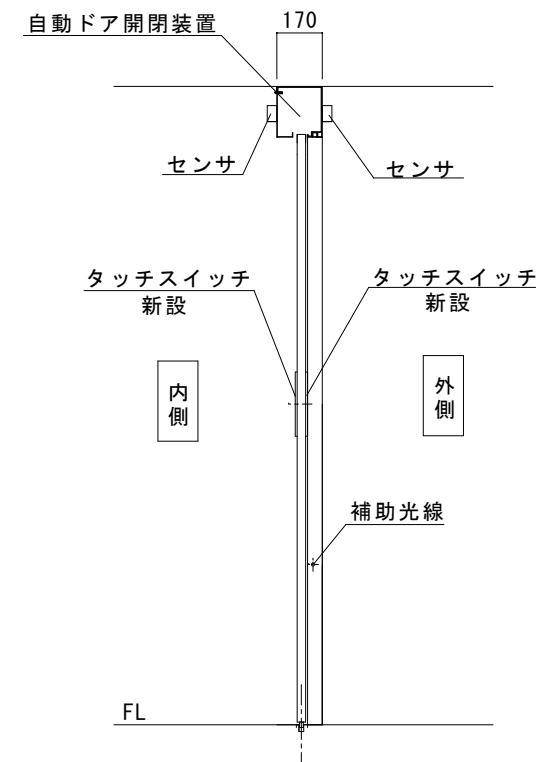
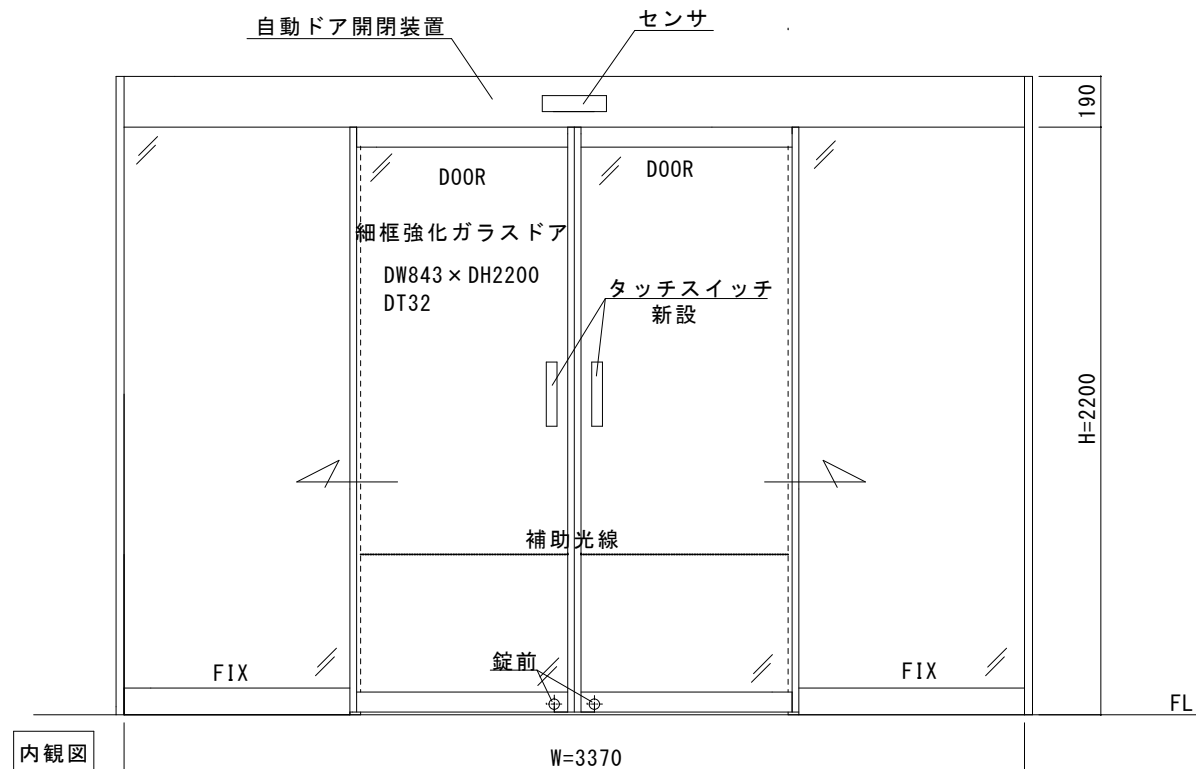
Technical drawing of a rectangular structure, likely a window or door frame, showing dimensions and internal components.

Overall width:  $W=3370$

Dimensions (from left to right): 845, 40, 1600, 40, 845.

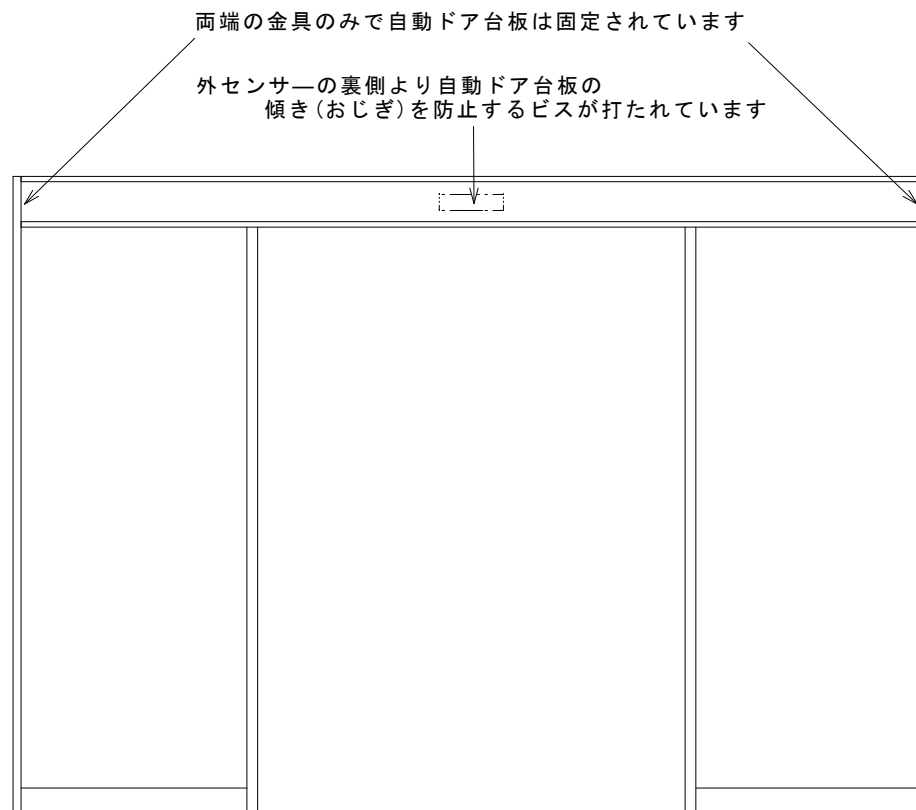
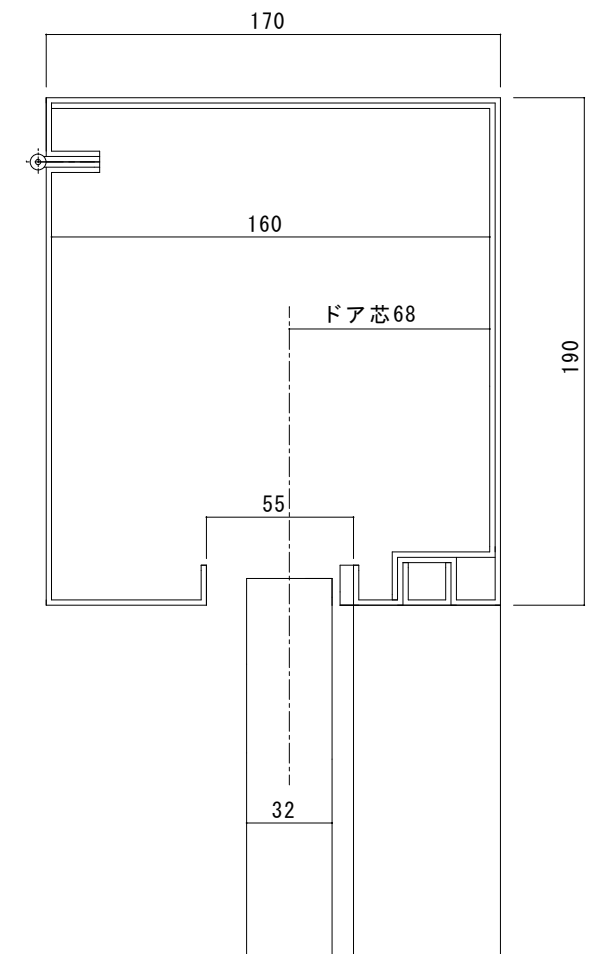
無目断面詳細図

※両端にのみ台板を固定する金物があります  
※ガラス溝の部分に台板が載っています  
※メーカーによりコーナー金具の形状が違いますので  
既存金具を利用したりして取り付けてください  
※L型金具など必要であれば準備してください  
※現場調査の写真を参考ください

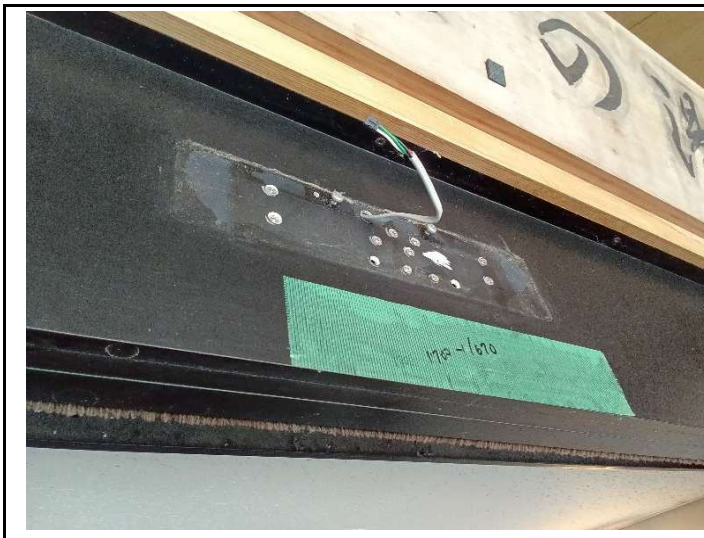
フロントの状態（正常な場合のみ省略可）

コメント エンジン両端以外に固定できる場所が無いので、外部センサー裏側からビス止めでエンジン固定されています。エンジン交換をする際は、サッシ内部にアングルをつけるなど対策は必要です。

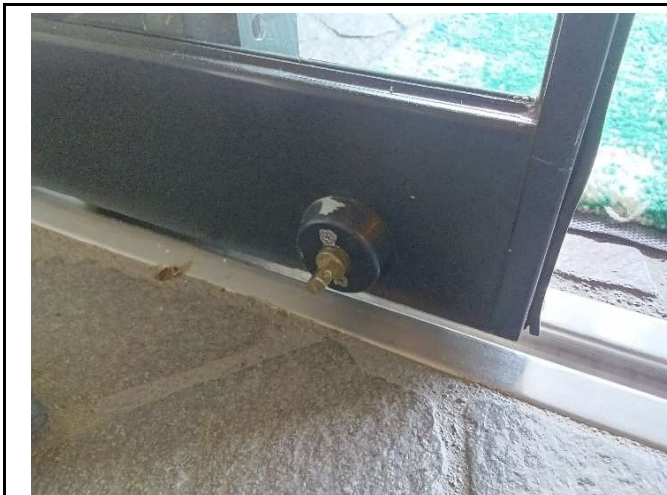
ドアの状態(正常な場合のみ省略可)

ドアは問題ありませんでしたが、鍵が壊れていました。TRU DT28 バックセット 48 マスターキーが存在しているようでしたが訪問時は確認できていません。

錠前はサッシ・ドア工事部分ですので別途工事となります  
施設ご担当者と直接ご相談ください

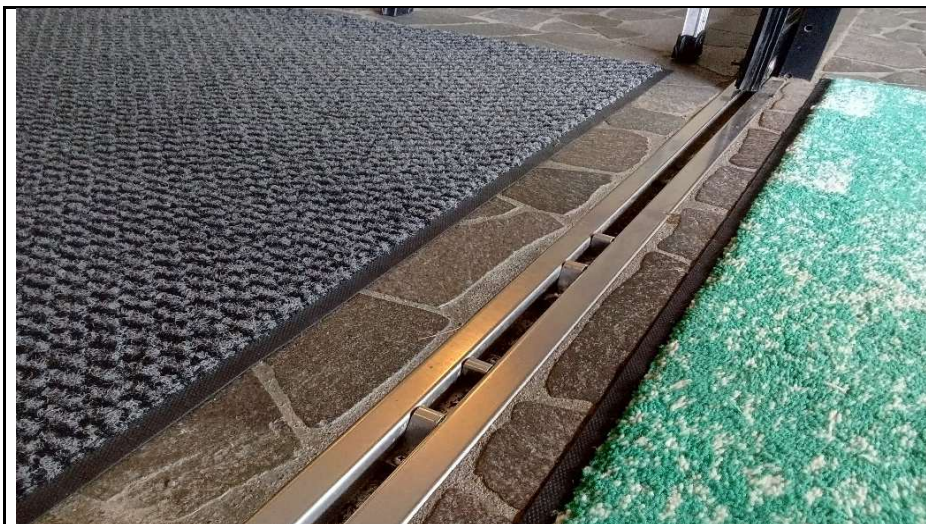
ガイドレール/ドアガイドの状態(正常な場合のみ省略可)

正常

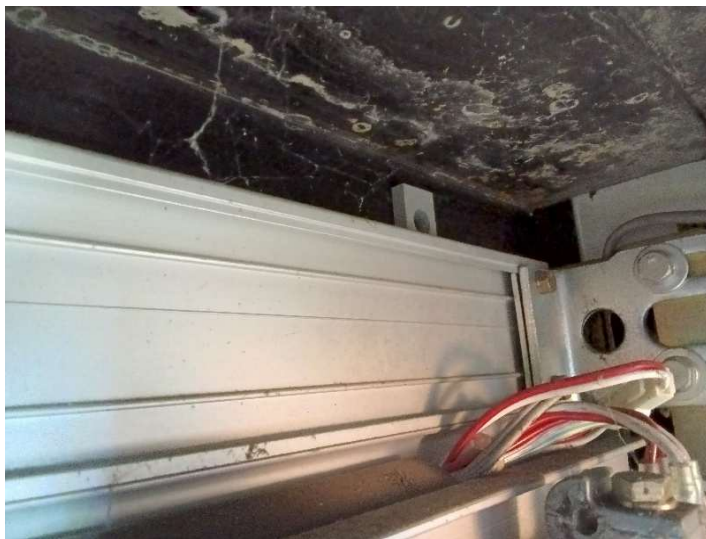
附属機器

エンジン裏 樹脂ライナー（6～7ミリ）にてエンジン位置調整されています。
